機材 期付 表
 (修理)

JICA 機器検査 据付 概表
 (修理)

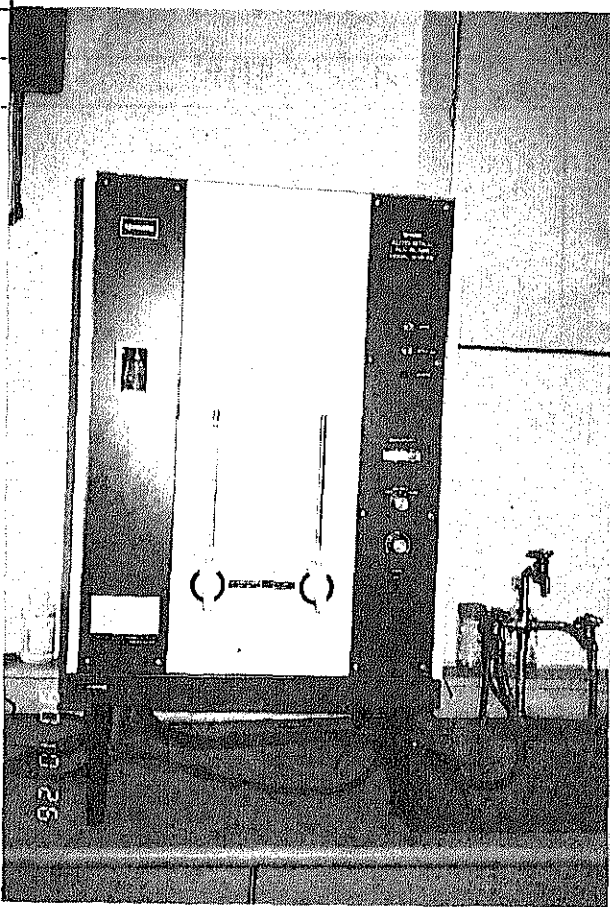
修理番号 NO. 10.
 修理担当者

2. 本体	<input checked="" type="radio"/> 正常		<input type="radio"/> 改造		<input type="radio"/> 不良		
	3. 電源	電源電圧 100V		規格印加電圧 100V				
取り扱い説明書	<input type="radio"/> あり	<input type="radio"/> なし		一部分持参追加				
回路図面	<input type="radio"/> あり	<input type="radio"/> なし		現物を見て作成				
機器故障内容概要	1. フロント水位調整不良 2. 各部イコブ相代 3. その他							
修理実施	1990年 10月 26日 及び 修理結果 完了							
<input type="radio"/> 修理不能	1. 部品がない 2. 工具がない 3. 電源電圧不足 4. 回路図がない 5. 取り扱い説明書がない その他							
<input checked="" type="radio"/> 修理完了	(1) 規格の概能を回復 2. 実用上支障ない程度に回復 3. 一応使用できる程度 4. やっと使える程度 その他							
技術の指導	備考 総調製

修理年月日	1990年10月26日	天候 (晴) 曇 雨
機材名	オートステル	備考
製品番号	WHG-2B	
製作年月	126051	
メーカー名称	ヤマト科学	
使用場所	仏ノロジユニット	
修理内容		
各接続ケーブル交換、木目調整		
修理必要部品		
参考事項 (写真, 今後の対応)

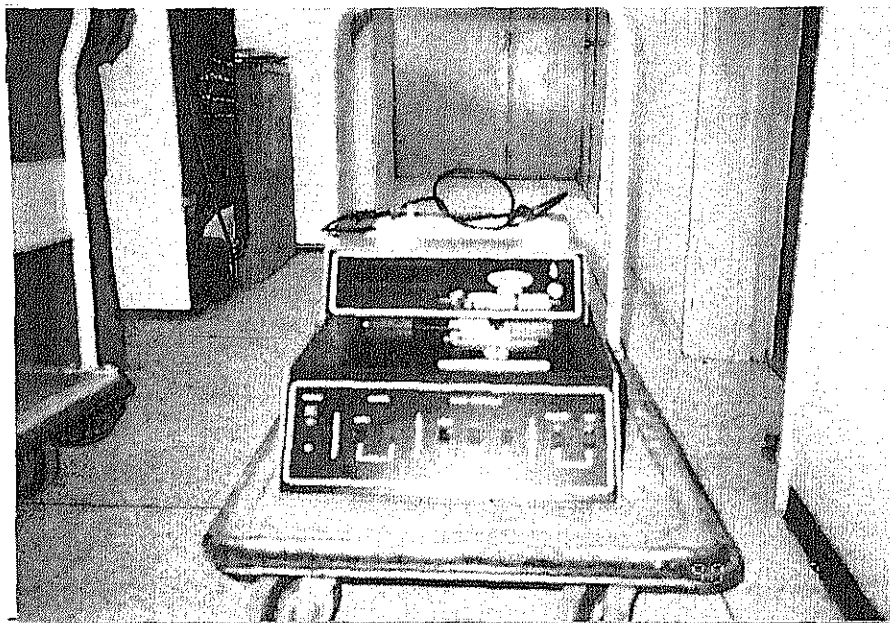
修理番号 NO. 13
 修理担当者

2. 本体	<input type="radio"/> 正常		<input type="radio"/> 改造		<input type="radio"/> 不良		
	3. 電源	電源電圧 240 V		規格印加電圧 240 V				
取り扱い説明書	<input type="radio"/> あり		<input type="radio"/> なし		一部分持参追加			
回路図面	<input type="radio"/> あり		<input type="radio"/> なし		現物を見て作成			
機器故障内容概要	1. フレート移動カアムが作動しない 2. 修理不能 3. その他							
修理実施	90年 10月 23日 及び 修理結果 完了							
<input type="checkbox"/> 修理不能	1. 部品がない 2. 工具がない 3. 電源電圧不足 4. 回路図がない 5. 取り扱い説明書がない その他							
<input checked="" type="radio"/> 修理完了	① 規格の概能を回復 2. 実用上支障ない程度に回復 3. 一応使用できる程度 4. やっと使える程度 その他							
技術の指導	備考 故障診断法

レンズ側フィルター汚れ、ランプ交換完了

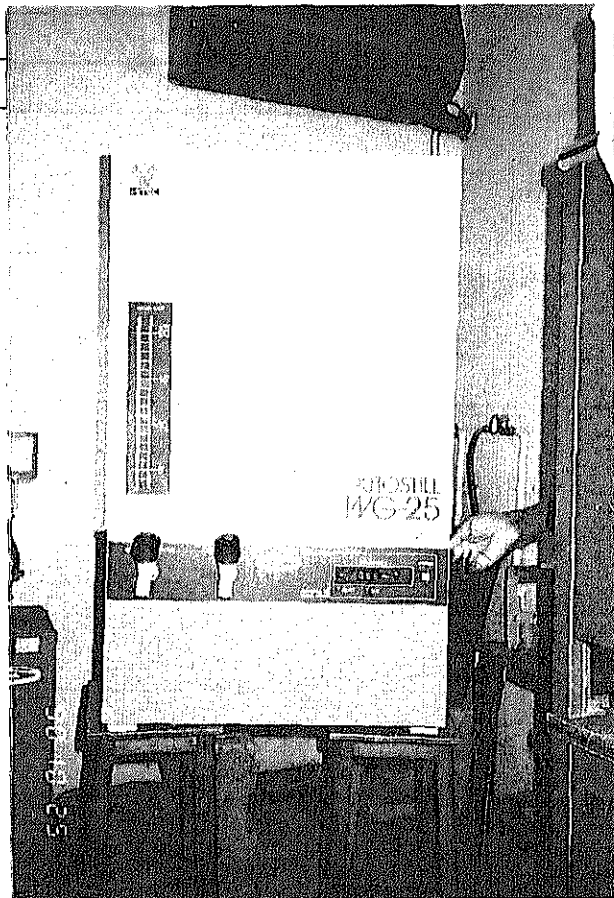
修理番号NO. 15
 修理担当者

機材名	オートスタイル						備考	
製品番号	WG-25							
製作年月	215011							
メーカー名称	ヤマト科学							
使用場所	カリヨンユニット						供与年度	
運用環境	<input type="radio"/>	空調付		高温		多湿		屋外
機器の状態	<input type="radio"/>	未使用		普通		中古		酷使
修理依頼	JICAからの連絡				<input type="radio"/>	あり		なし
写真撮影	<input type="radio"/>	撮影済		未撮影		スケッチ済		
チェック内容	1. 外見	<input type="radio"/>	正常		改造		不良	
	2. 本体		正常		改造	<input type="radio"/>	不良	
	3. 電源	電源電圧 100V		規格印加電圧 100V				
取り扱い説明書		あり		なし		一部分持参追加		
回路図面		あり		なし		現物を見て作成		
機器故障内容概要	1. 断線による作動不良 2. 3. その他							
修理実施	1990年10月25日 及び 修理結果 完了							
<input type="checkbox"/> 修理不能	1. 部品がない 2. 工具がない 3. 電源電圧不足 4. 回路図がない 5. 取り扱い説明書がない その他							
<input checked="" type="radio"/> 修理完了	(1) 規格の概能を回復 2. 実用上支障ない程度に回復 3. 一応使用できる程度 4. やっと使える程度 その他							
技術の指導	備考 組立調整法

フィルタ-交換, 樹脂交換, マシD-11基板交換
