タンザニア国  
ムワンザ州基本図作成調査  
事前調査報告書

平成3年6月

国際協力事業団

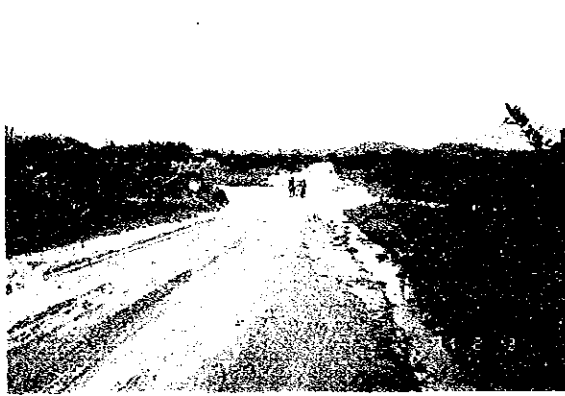
一級国道でも路床がないため増水するとすぐ冠水する

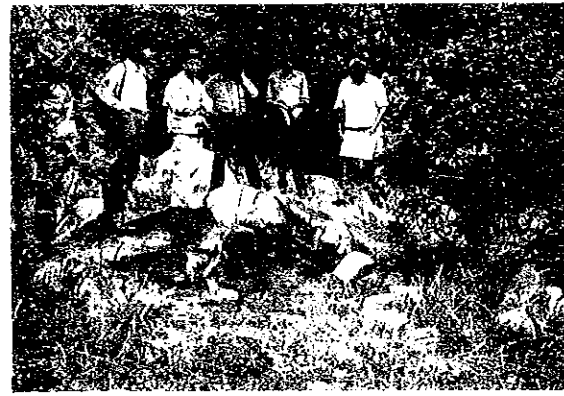
ニヤカハコ集落付近の破壊された三角点の跡

今回調査した基準点(三角点)数は三角点・水準点調査図(17ページ)の通りで、Directorate of Overseas Surveys(英国海外測量局、以下DOSと呼称する)が測量を実施し、標石を設置した三角点のうち今回の調査では4点(内1点はRegional Survey Officeで再設)を除きすべて異常点であった。その理由はムワンザ州測量担当官の説明によると、モニュメントの中やその地下に黄金が埋蔵されているというデマが広まったために、盗掘破壊されたものであるとのことである。但しそれらの多くは点の記に記載してある引照点(傍照点)が残存しているので、その位置は±30cm位の誤差で復元することが可能であると判断された。従って1/50,000地形図作成のための標定点としては十分に使用でき、何れも成課表・点の記が現存しているので地形図作成作業の既知点としても十分使用可能であると判断された。
