フィリピン国バス再活性化 協力総合報告書

平成元年11月

国際協力事業団

指導科目 : バス再活性化協力

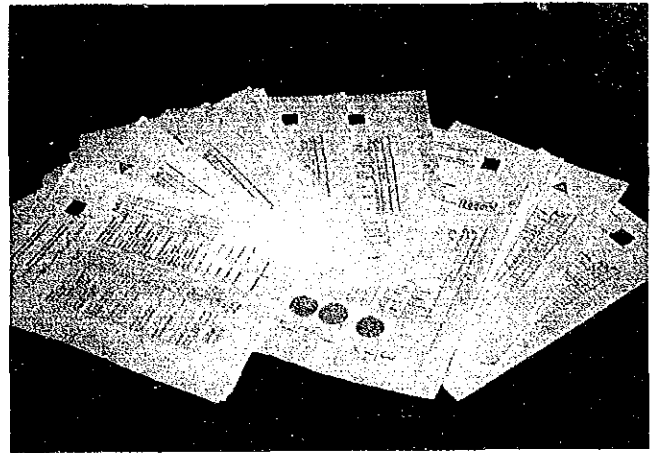
写真4

記入済みの定期点検チェックリスト

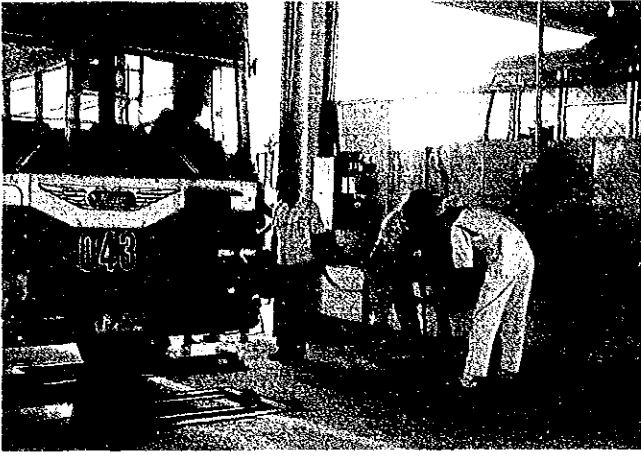
写真7

検査ラインの使用法指導

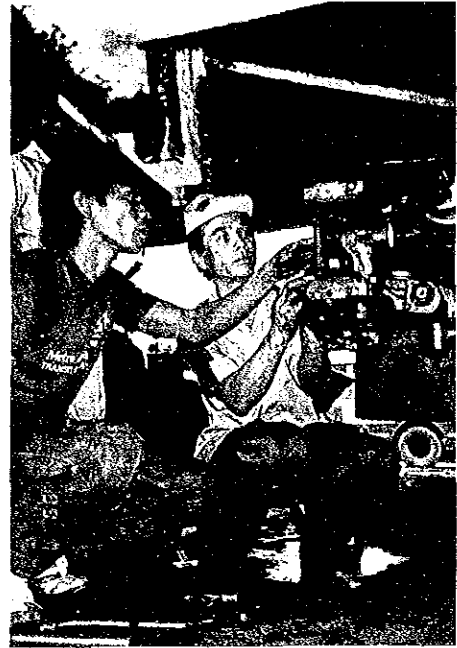
写真9

リハビリ整備作業のOJT指導
(メカニズドワークショップ)

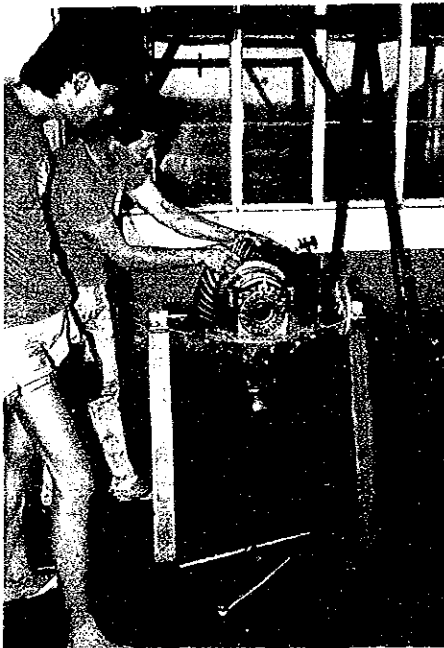
写真8

デファレンシャルギヤ組立台と
ダイヤルゲージを使用した
OJT指導
(ミシュラネスセクション)

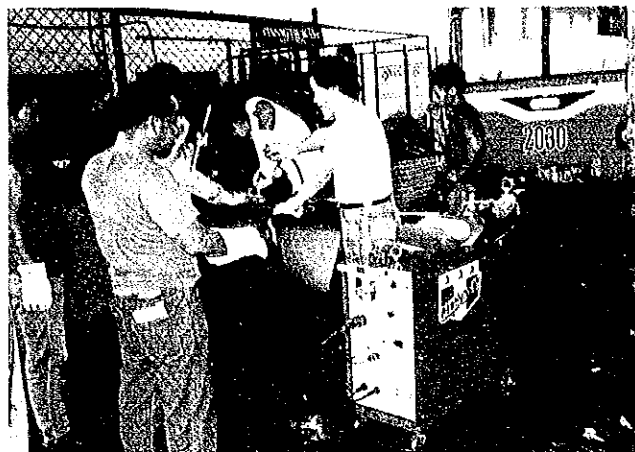
写真 19
使用方法の説明と制作実習風景
(CO₂ ウェルダー)

項 目	活 用 状 況
3-1 供与機械工具	<ol style="list-style-type: none"> 1. ガレージジャキが、一番始めにフル活用された。 2. 電動工具や、エアーツールについては、電気コンセント、エア配管工事指導にかなりの時間を取られたが、その完成後は、有効に活用されている。 3. ハンドツールについては、盗難防止の為に、従来から1人5点までの貸し出し制限があり、日本方式からすると、やや物足りない活用状況である。 4. メジャーリングツールは、OJT指導になくてはならぬもので、有効に活用されている。 5. 北ターミナルについては、水量不足の為に温水カーワッシャーが数分間しか連続して使えない状況だったので、タンクを増設して使用した。(巻末の写真18,19を参照)

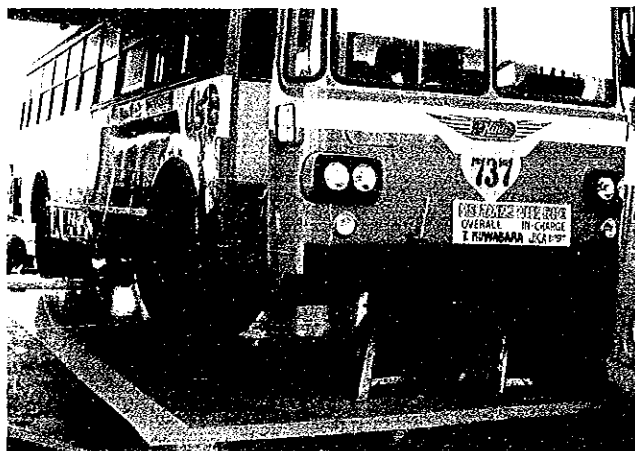
写真 21
整理整頓しきれいにしたメカニズド
ワークショップ

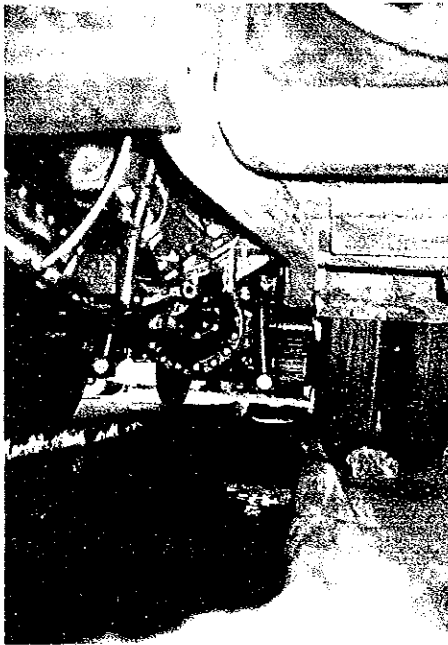
写真 23

リハビリ整備を完成した足回り

- (1) 自分達の技術で、数か月間も使用出来ないでいたバスを見事に、リハビリ出来たという自信を持たせることができた。
- (2) また、その車をモニターすることによって、リハビリがいかに効果を発揮し、具体的に一般車より52%も多く走行距離がのびることを知ることが出来た。自分の実績が数字に表れるということは、次の仕事の励みになった。
- (3) トレーニングで教えられたことを、直ぐ実行することは、難しいことであるが、リハビリ作業を反復するOJTによってメカニックにマスターさせることが出来た。
- (4) 実質的な予防の為の分解整備は、MMTCにとって初めてだと思う。分解部品をパークリーナーで洗って、使用可否の判断指導を実施したことは、経費節減にも効果を発揮した。
- (5) ハードステアリングといえば単純にパワステオイルポンプかパワステブースター交換というように今まで考えていた。しかし、リハビリ指導後は、ハンドルボックス、ドラッグリンク、タイロッド、キングピン等それぞれにも原因が考えられ、どこで連結部をカットすれば、原因はどちら側にあるかわかる等、故障原因を深く掘り下げるための教育指導も実施出来た。
- (6) 清掃が出来るようになった。
(巻末の写真23,24を参照。)

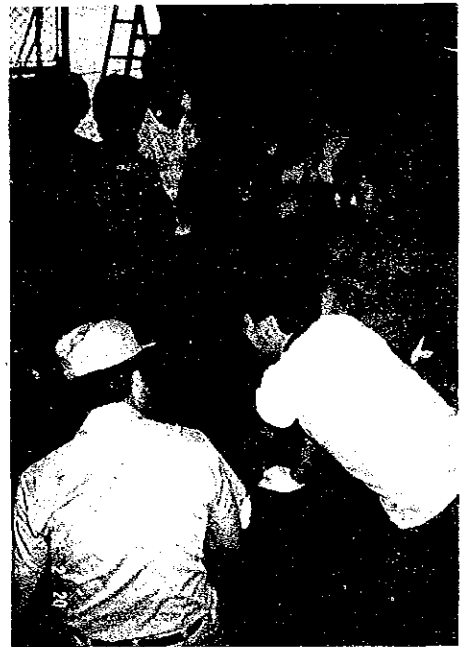
写真 26

エンジンセクションに於けるOJT指導風景

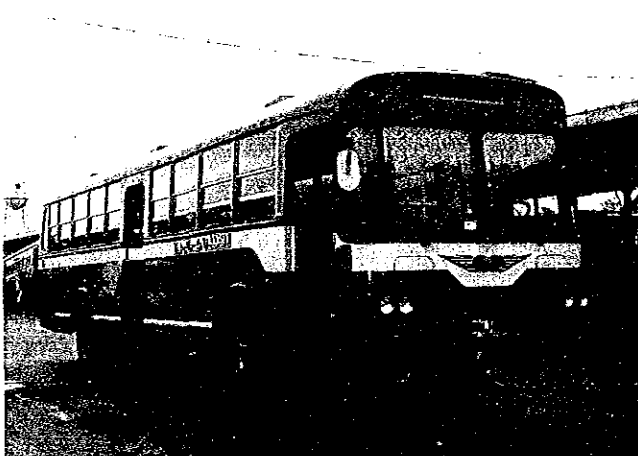
写真 24

リハビリ整備を完了した車両
