レアメタル資源開発関連施設整備事業  
実施調査報告書

平成2年12月

国際協力事業団

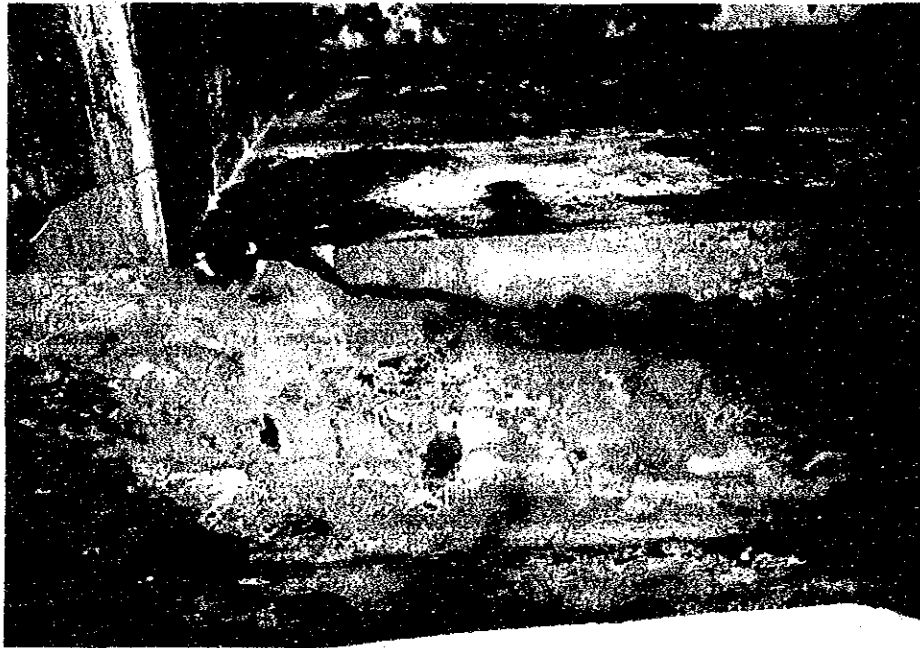
トレスル下面桁に入った  
大きなクラック。  
錆汁が多数有る。  
コンクリートをはつり  
改修する必要がある。

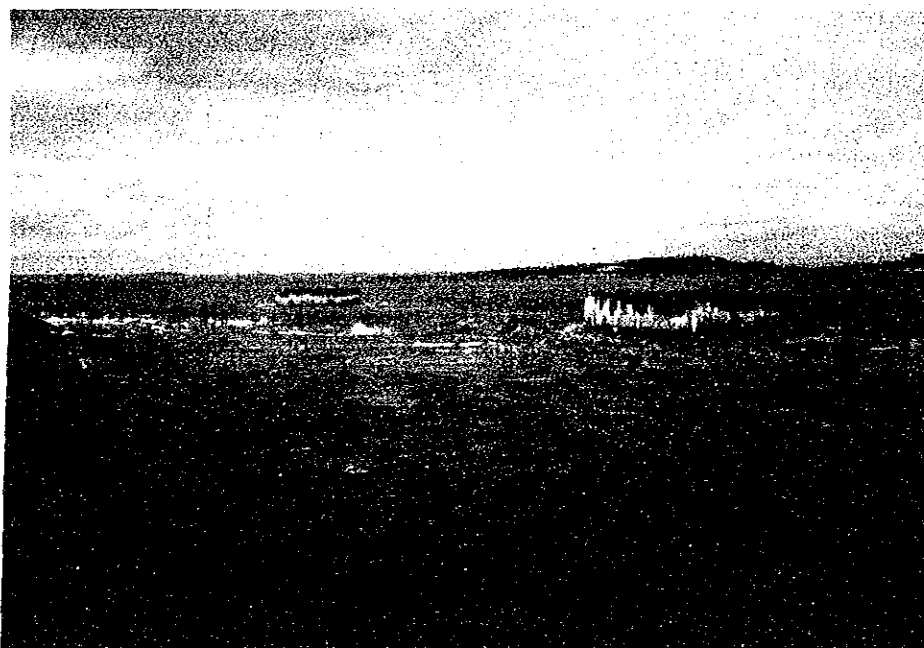
引き潮時には、渦が発生する。  
最大潮流は2.5-3.0kt と予想  
される。

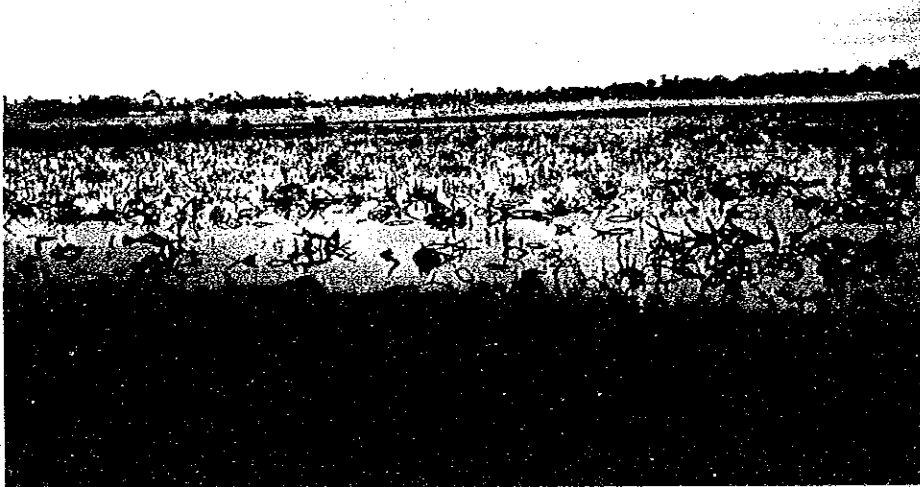
道路建設により海水の  
流入が妨げられ枯損した  
マングローブ林。
