3-3 運転

3-5 線路設備

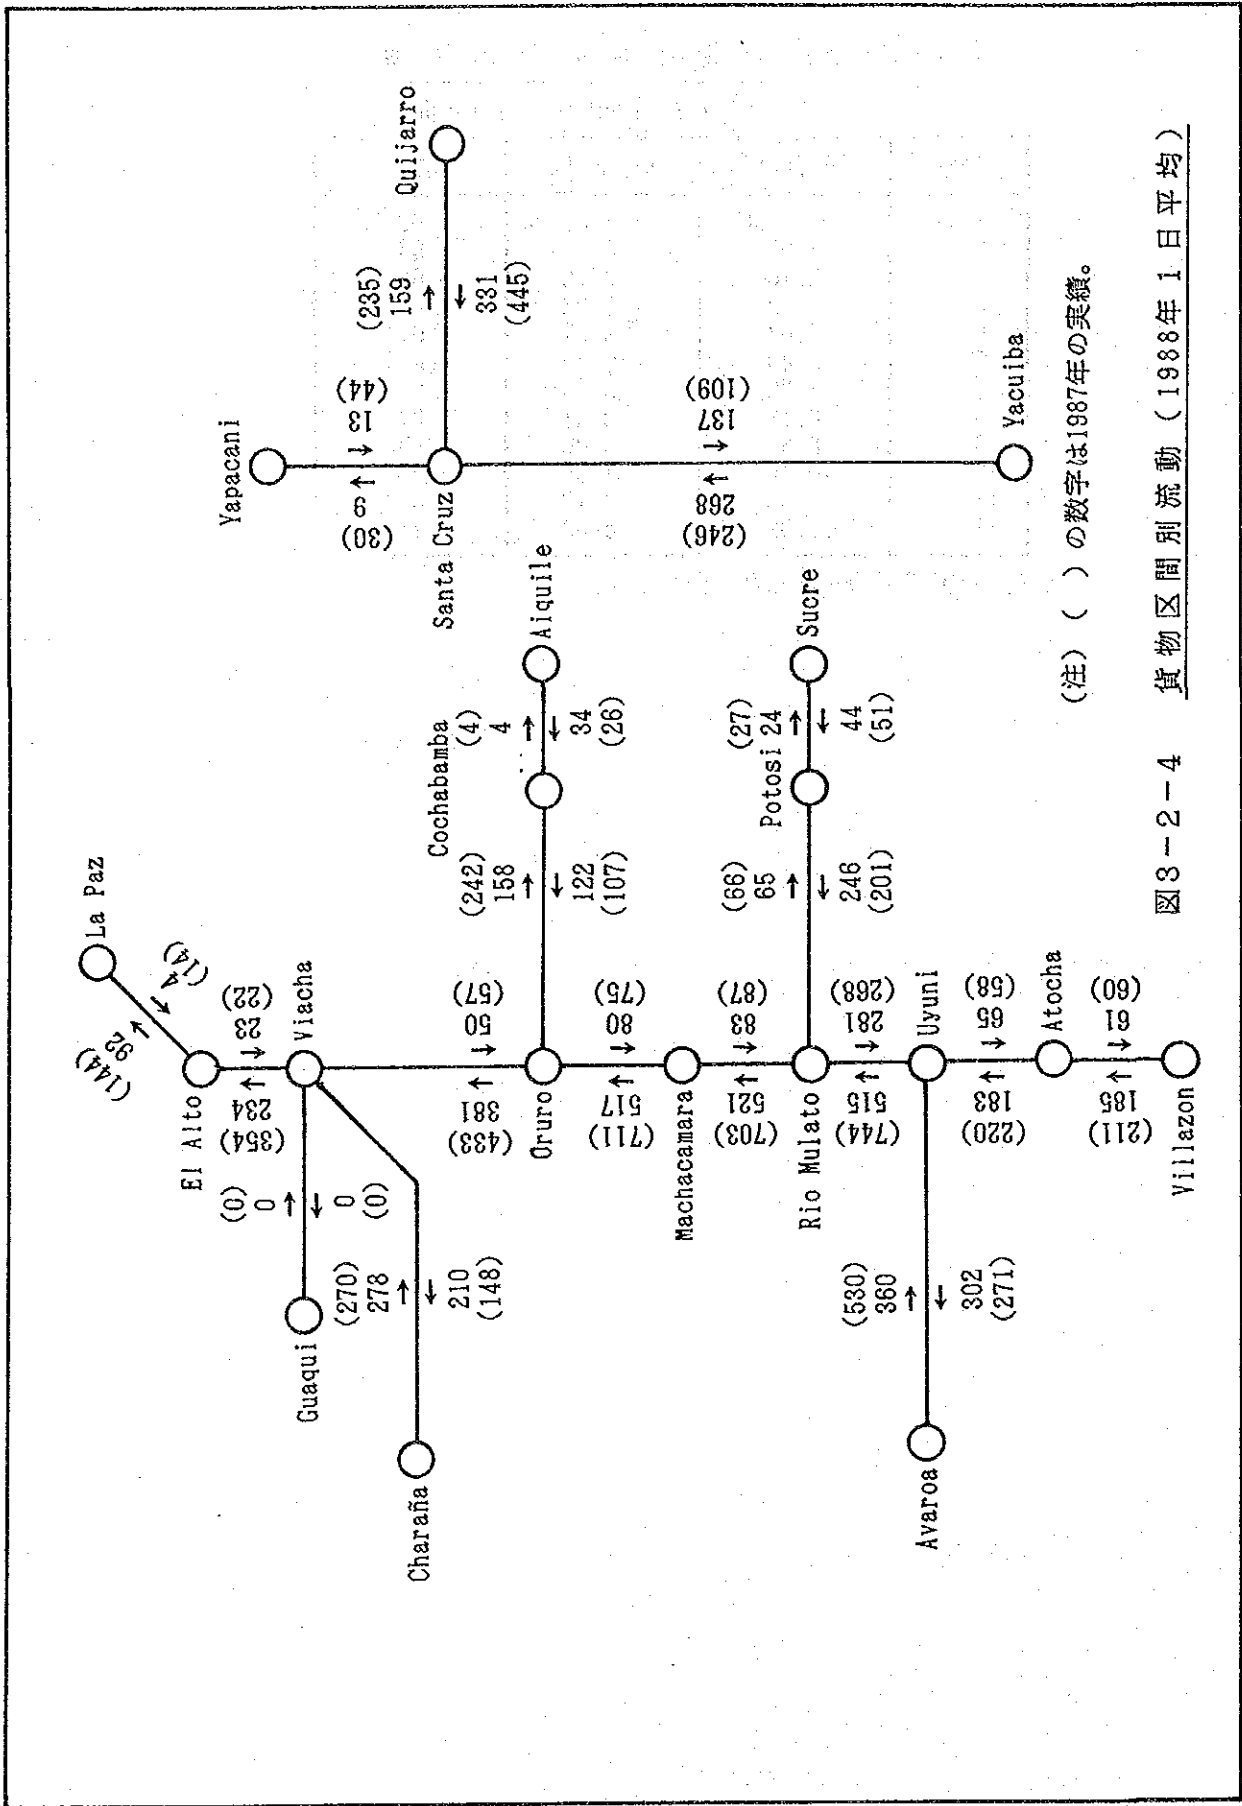
図3-2-4 貨物区間別流動 (1988年1日平均)

貨物の区間別流動は図3-2-4のとおりである。(1989年の資料が入手出来ないため1988年で示す。)1988年は貨物が大きく落ち込んだ年であるので、輸出入貨物の増加したViacha-Charana間を除いては全ての区間で前年より減少がみられる。

1988年までは輸入貨物が輸出貨物を上回っていたので、貨物流動は各国境駅からLa Paz方向に向かっており、西部局ではUyuni-Rio Murato間で(一日平均往復で796トン)また東部局ではSanta Cruz-Quijarro間で(同、490トン)それぞれ最大となっている。

(注) () の数字は1987年の実績。

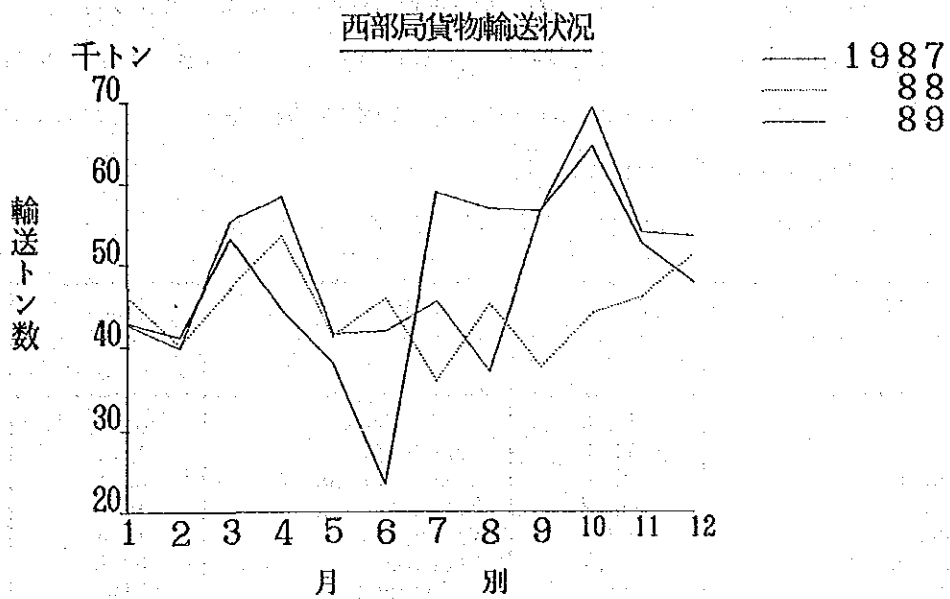
図3-2-5 貨物月別輸送状況

西部局及び東部局の最近3ヶ年の月別輸送状況は図3-2-5のグラフのとおりである。また、両局の3ヶ年の月別輸送ウエイトは表3-2-31のとおりで、1・2月の輸送ウエイトが低いという共通の点を除けば、西部局の輸送は10月をピークに9~12月までが比較的が高くなっている。一方、東部局では6月を頂点として5~8月までの輸送がピークを形成しており、旅客とは異なり地域的な特異性があらわれている。

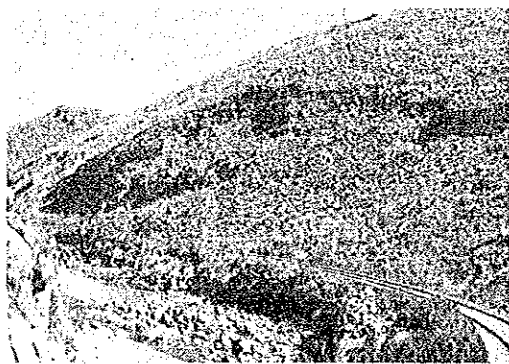
高原台地の中央に位置する Oruro付近、Villazon線 San Pedro 駅を起点とし高原台地を東に向かい、東側山脈を Rio Jachcha, Rio Thola Palca に沿って上り La Cumbre 駅 (標高4,138m) で峠を超えて、Rio Tacopaya, Rio Arque に沿って下り Buen Retiro 駅 (標高2,379m) に至る。峠からの延長は 90.4Km, 平均勾配 19.4⁰/₀₀、最急勾配 30.0⁰/₀₀ となっている。又、曲線はこれ等河川が急峻な谷を形成しており、その斜面に沿って路線を採っていることもあり、小曲線半径の連続となっている。最小曲線半径は R=72m である。特に Rio Arque に沿った 88.9Km ~ 137.5Km 区間は、雨期になると斜面崩壊、土石流の流出、路盤流出、地滑り等の自然災害を受けて毎年1~3ヶ月は復旧に時間を要し、運休を余儀なくさせられている。Buen Retiro 駅から北に Rio Rocha を上り標高 2,560m の Cochabamba 盆地に至る。Cochabamba~Aiquile 間は、南東に走る山脈に沿って東に向かい、山脈の切れ目で峠を超えて、山脈間の盆地 Aiquile (標高2,257m) に至る。これ等東部地域に波打つ山脈は、アンデス山脈形成時期に造られた山岳地帯であり、尾根の高さは東に行くに従って低くなっていくが、これ等を越して行く路線は急勾配並びに小半径曲線にならざるを得ない。この間最急勾配は 34.2⁰/₀₀、最小曲線半径は R=73m である。(写真3-5-11, 12)

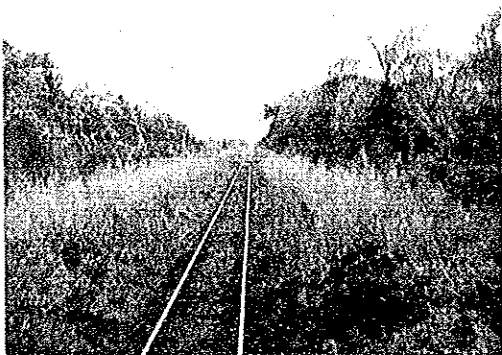
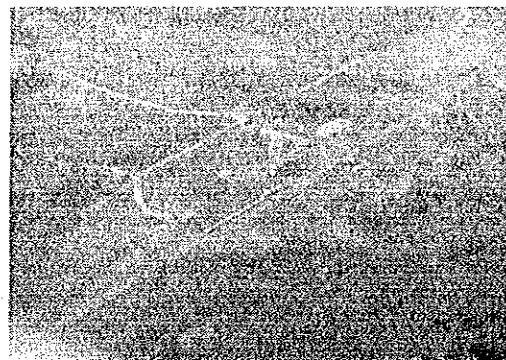
Santa Cruz から Rio Piray に沿って北に向かい Montero 付近から北西に Rio Ichiro 方面に向かっている。この間標高は 200~300m で、勾配は最大 -8.0‰ 大半が -5‰ である。曲線は最小半径が $R=500m$ 、殆どが $R=1,000m$ 前後の線形となっている。この地域は、雨期には河川が常に流路を変えて蛇行しており、橋梁、築堤はいつも被害を被っている。現在も Montero~Santa Rosa 間で橋梁が流失し不通となっている。(写真 3-5-19, 20)

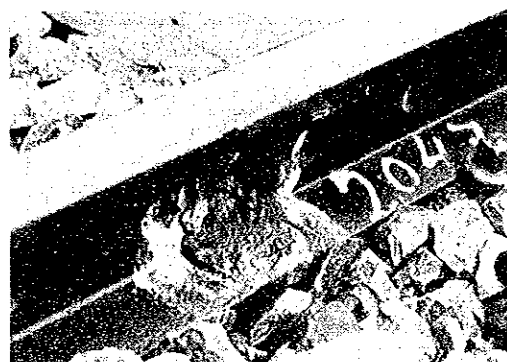
写真3-5-21

レールの定尺長は 9m 若しくは 12mであり Villazon 線及び Quijarro 線の一部区間に於いて9m×4 本又は 12m×3 本=36m/本の溶接レールを敷設し、軌道の弱点部を少なくしている。溶接にはテルミット溶接が使用されている。(写真3-5-21)

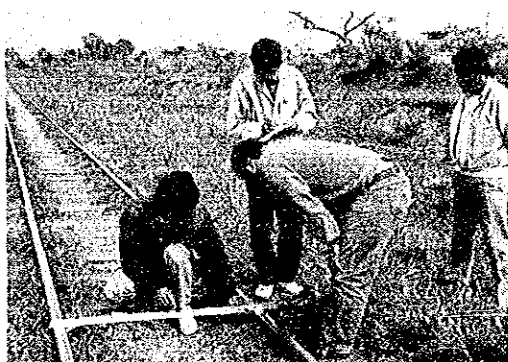
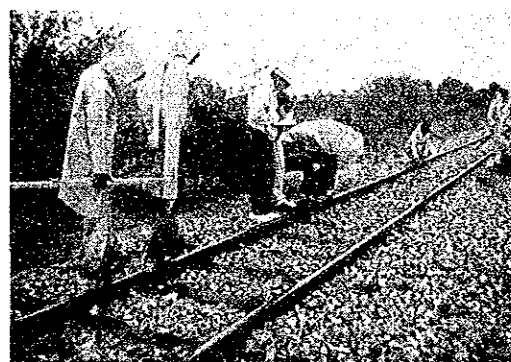
軌道の保守状況は、軌道材料、保守作業方法、保守機械器具及び保守技術等それぞれ多くの問題があり、満足すべき軌道状態を維持確保出来ていない。又、この保守状態を示すデータの収集方法、整理方法、評価方法等が、取り入れられていない状況である。軌道保守状況或は軌道狂いを知る方法として、軌間、水準、通り、高低の4項目及び平面性を加えて5項目の測定が行われている。ENFEにはこれらデータを測定した資料がないので、調査団はバラスト、土道床区間で4項目の測定を実施した結果を図 3-5-7にしめす。バラスト道床区間の軌道状況は、一応列車運行に支障しないが、土道床においては、年間約 1,000件脱線事故が起きても仕方が無いとしか云いようの無い軌道保守状況である。

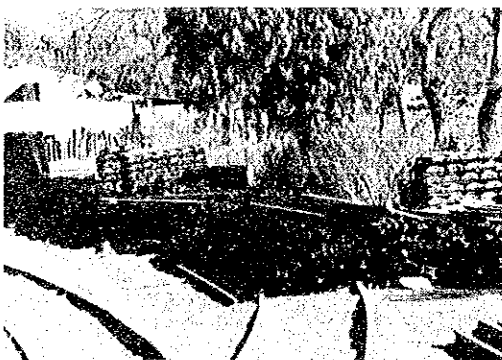
敷設されているレールには、縦癖、横癖が付いている物が多い。これは軌道狂いが付いた状態で、長期間放置されていたことが、大きな原因と思われる。

特に小断面のレール程顕著である。又、敷設前の集積状態での管理が良くなく、癖が付いたままに使用されたものと思われる。継ぎ目部については、継ぎ目落ちしたままの状態の箇所が多く、継ぎ目板ボルトが十分に締め付けられていなかったり、必要数のボルトで締めていない箇所など多くあった。レール締結は犬釘も多少あるが、その殆どがスクリュウスパイキである。枕木が硬いこともあるが、スパイキの顎が十分レール底部に接触していなくて、隙間のある箇所、スパイキの立て込みが垂直でないため点接触になっている箇所、枕木の切り込みが深過ぎてレール底部に接触していない箇所等多々見受けられた。これ等については、保守作業員が軌道構造に対する知識の欠如から起こる事柄であり、しかもこれらの作業方法の訓練等が、統一されて行われていないことが、大きな原因の一つと思われる。(写真3-5-24~27)

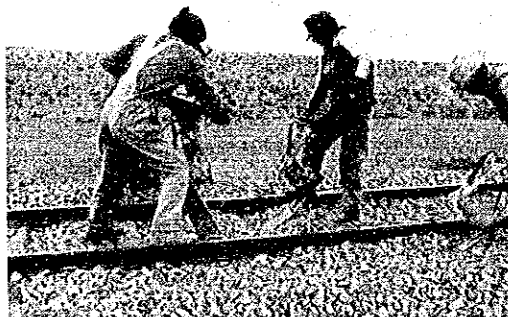
写真3-5-28
3-96

バラスト道床区間のうち、バラストの枕木下厚が十分でない区間が、かなりあるようにみうけられる。特に橋台背後区間は橋桁を簡単にこう上出来ないため、路盤をすき取って所定のバラスト厚を確保しなければならないが、この作業が十分行われていないように見受けられる。又、バラスト投入後補充バラストの散布がなされていないために、路盤に喰い込んだ分軌道が、下がっている箇所も見受けられた。タイタンパーによるバラスト突き固め作業の方法が作業員に十分教えられていないようにおもわれる。タンピングパーの使い方、一箇所での突き固め時間等作業員によってまちまちであった。これ等作業についての手引を早急に整えて、訓練を実施する必要がある。(写真3-5-28)
