フィリピン共和国
地方道路橋梁建設計画(フェーズIII)
補足基本設計調査報告書

平成4年1月

国際協力事業団

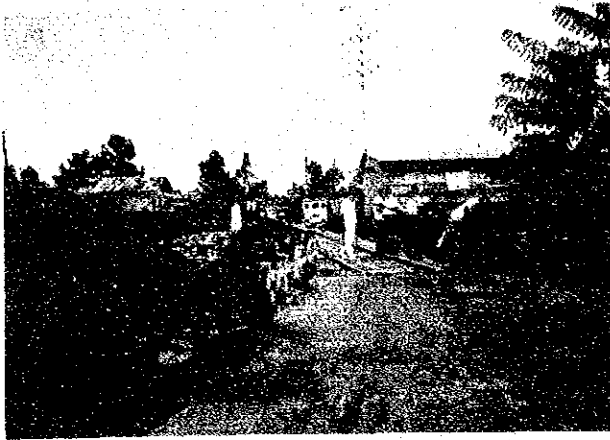
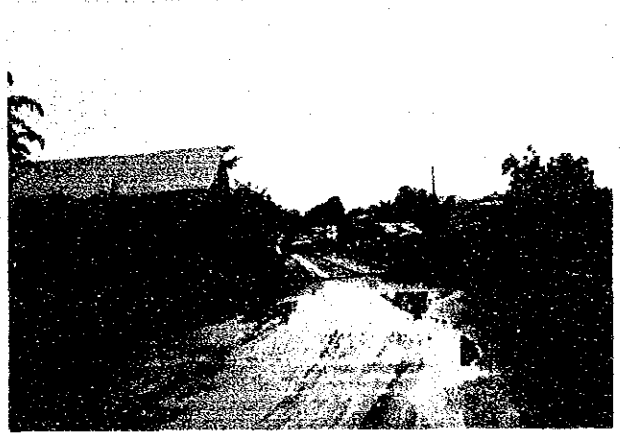
第一アプローチ道路から見た橋梁全景

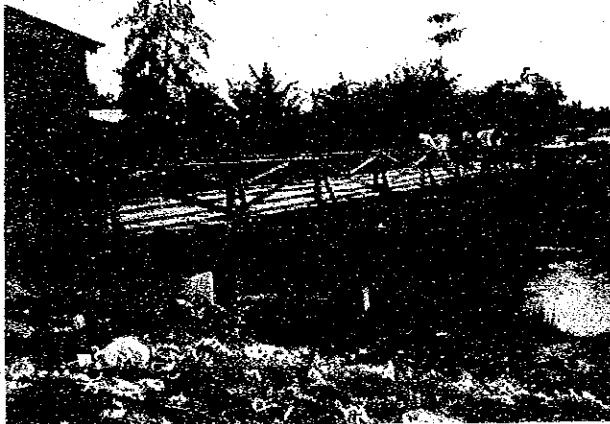
下流側より見た橋梁全景

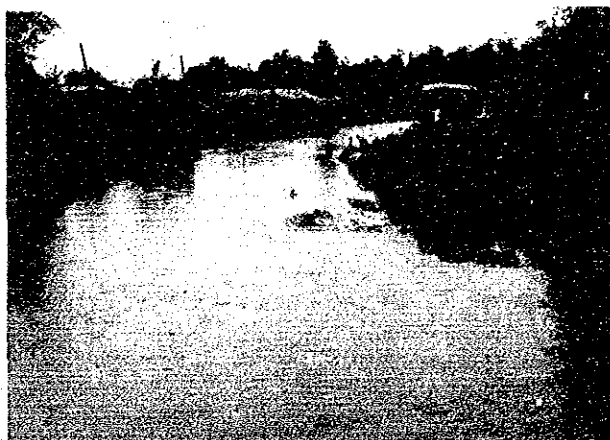
下流全景

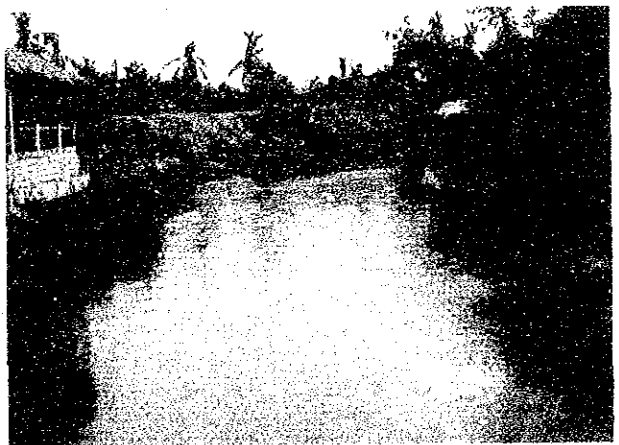
上流全景

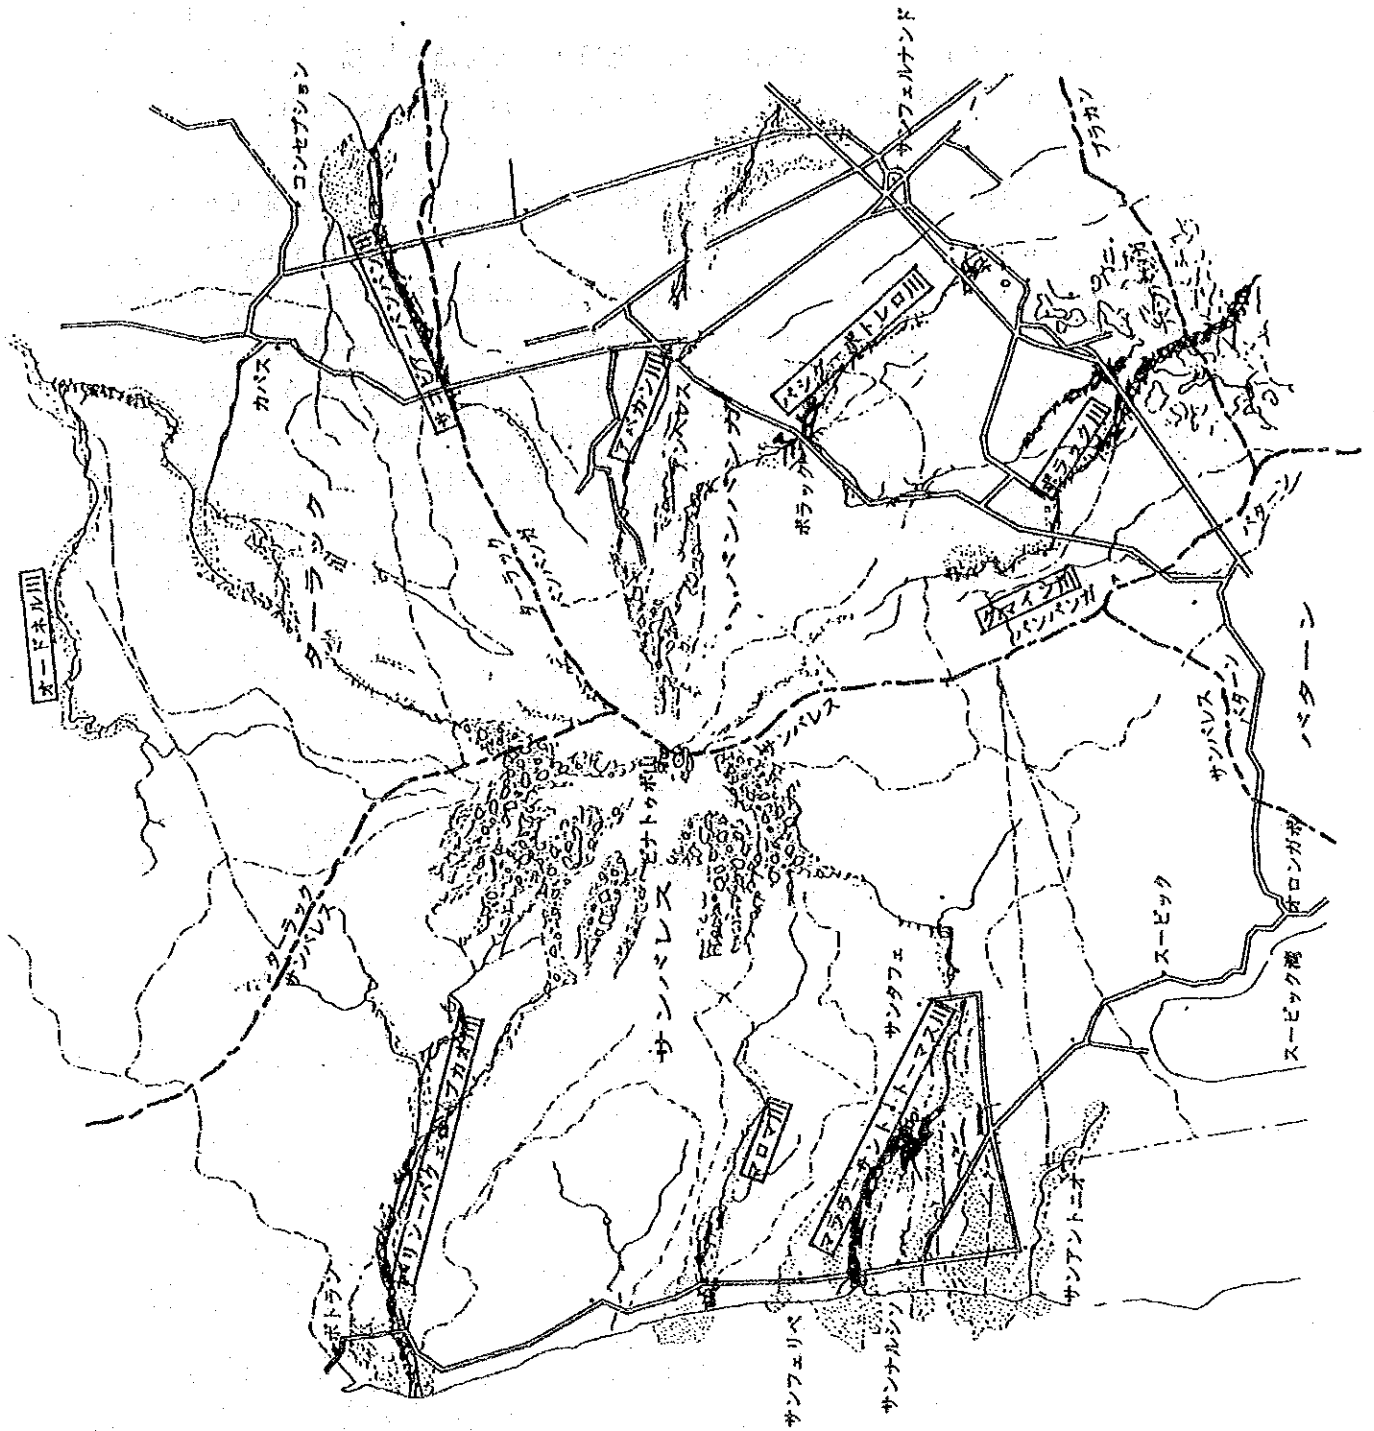
図 3.2-1 ピナトゥボ山の水系

ピナトゥポ山域は、大きく次の9河川により構成される。(図3.2-1 参照)

- ・オードネル川
- ・サコビアーバンバン川
- ・アバカン川
- ・パシグーポトレロ川
- ・ボラック川
- ・グマイン川
- ・マララーサント・トーマス川
- ・マロマ川
- ・バリナーバクェローブカオ川

ルソン島内の水系で見ると、オードネル川がアグノ川水系に、上記のサコビアーバンバン川からグマイン川までがパンパンガ川水系に属する。これらの河川はいずれも火口近くに幾多の支流を持ち、流水を集めた後、火口を中心に放射状に流下し、下流部では扇状地、低平地を形成する。噴火前のピナトゥポ山域の状況は以下のとおりである。

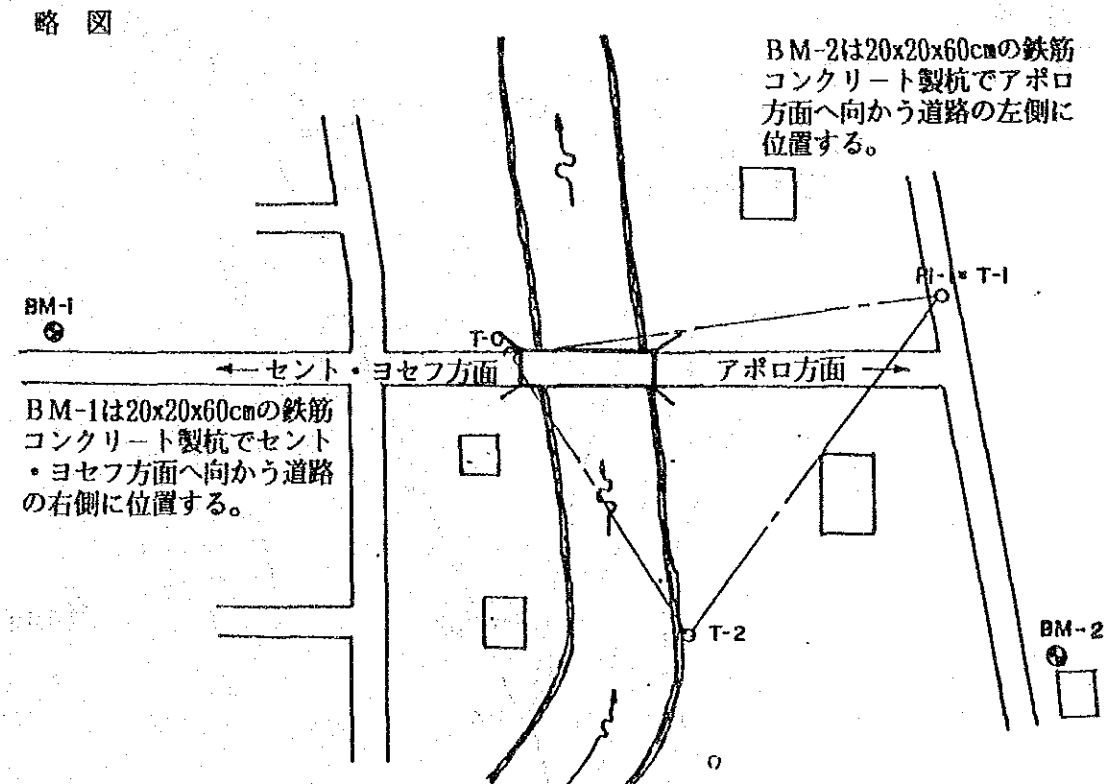
座標及び標高				
測点	北距	東距	標高	備考
BM-1	19963.682	20147.962	20.000	コンクリート製杭
BM-2	20137.812	20057.084	20.505	コンクリート製杭
PI-1	20022.118	20084.388	20.120	コンクリート製杭
略図

<p>BM-2は20x20x60cmの鉄筋コンクリート製杭でアポロ方面へ向かう道路の左側に位置する。</p> <p>BM-1は20x20x60cmの鉄筋コンクリート製杭でセント・ヨセフ方面へ向かう道路の右側に位置する。</p> <p>トラバース測量基準点及び水準点 (その1)</p>
