ピナトウボ火山災害復旧機材整備計画

基本設計調査報告書

平成4年2月

国際協力事業団

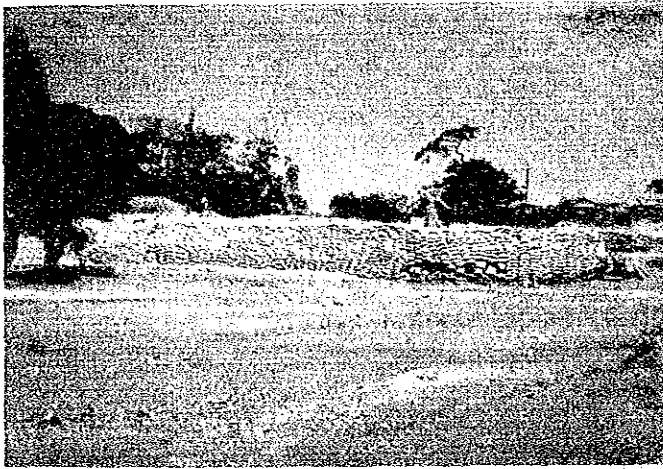
土のう積による越流防止

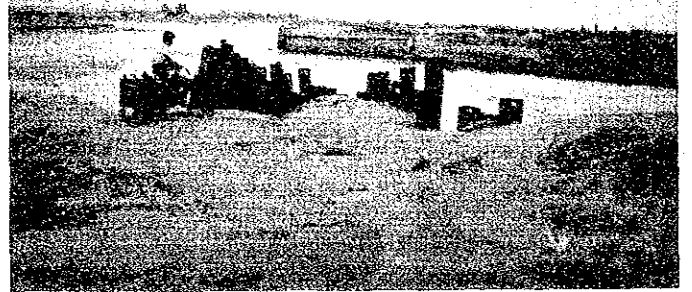
シートパイルによる洗掘防止

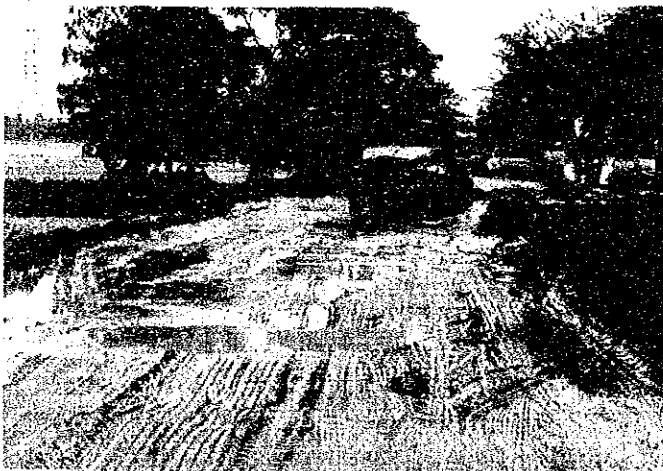
道路越流部の盛土かさ上げ

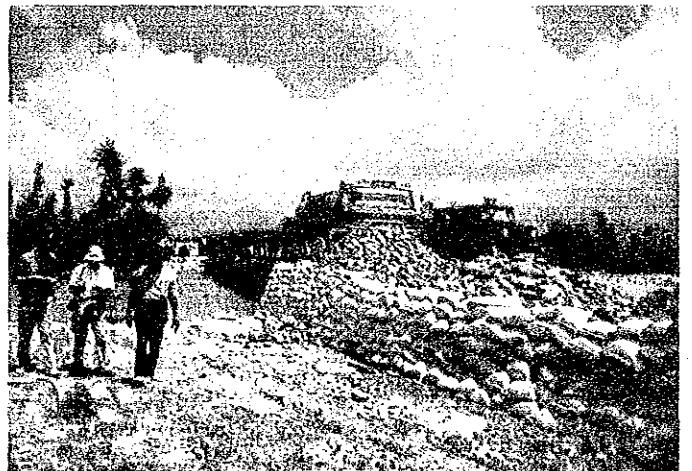
道路越流部の仮橋設置
