CAPITULO I
INFORME DEL ESTUDIO

El presente Informe reúne todos los datos y opiniones obtenidos por la Misión de Especialistas Japoneses enviada al Perú a fin de llevar a cabo los estudios de conservación de las Ruinas de Machu Picchu entre el 23 de febrero y 30 de marzo de 1990 (de los cuales, del 2 al 7 de marzo permanecieron en Machu Picchu), en respuesta a la solicitud del Gobierno del Perú.

La Misión fue integrada por seis especialistas en diferentes campos cuyos nombres están indicados abajo. El objetivo del presente Estudio fue conocer el estado real en que se encuentran las Ruinas, así como reunir los datos e informaciones referentes, con el fin de establecer una base para la elaboración de medidas fundamentales de protección de las Ruinas de Machu Picchu contra los desastres naturales. Este Informe reúne las diferentes opiniones y propuestas generales que ha formulado cada uno de los especialistas que participaron a la investigación.

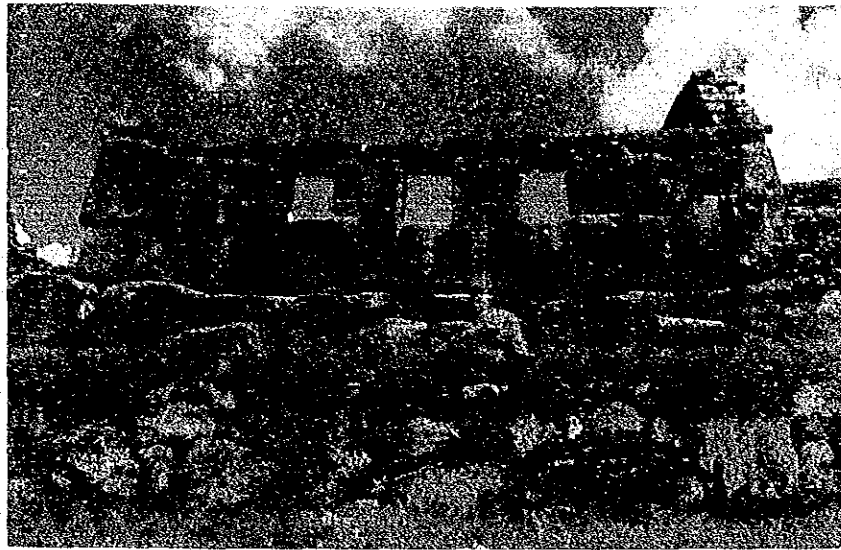
7. El Templo de Las Tres Ventanas (el lado de la Plaza Mayor)

7. El Templo de Las Tres Ventanas: Es un recinto de tres paredes, de las cuales, la central ostenta tres ventanas trapezoidales. De aquí proviene su nombre. Se piensa que originalmente eran cinco ventanas, y que una de cada

lado fueron tapadas posteriormente. El vano o porción carente de pared (el lado noroeste) da a la pequeña plaza denominada La Plaza Sagrada. En las inmediaciones del Templo se encuentra la Piedra de los Sacrificios.

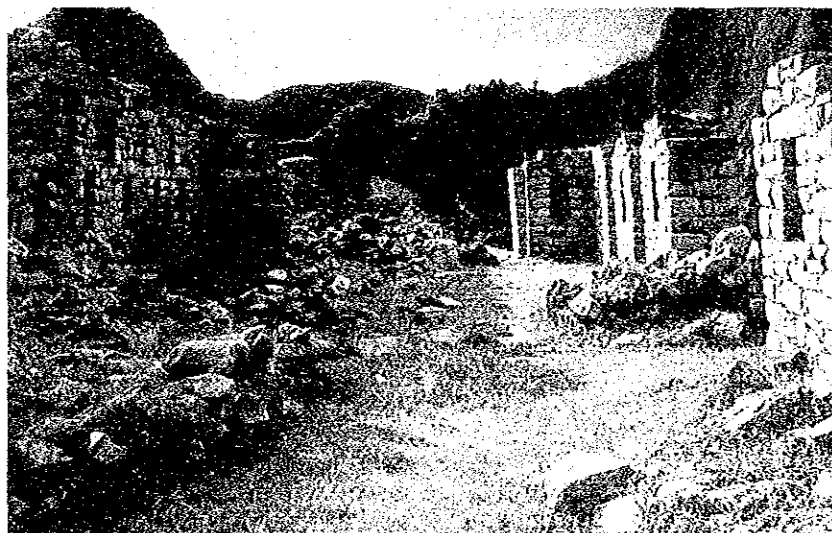
14. Barrio Norte
(Edificios del
Sector Civil)

Obras de restauración
del Barrio Civil

14. Sector Civil: El Sector de los Morteros colinda al noroeste con el Sector Civil, que llega subiendo la escalinata de 67 peldaños que asciende de la plaza central de las Ruinas. Se caracteriza por ser el mayor conglomerado urbano de Machupicchu. De allí la denominación. También se conoce con el nombre del Grupo de las Tres Portadas, ya que el bloque de edificios ubicados al noroeste del sector llevan tres portadas. Se piensa que fue la vivienda de la familia real, aunque carece de fundamento. El pequeño sector ubicado al noroeste del Grupo de las Tres Portadas, se denomina el Barrio Septentrional o Grupo Alto.

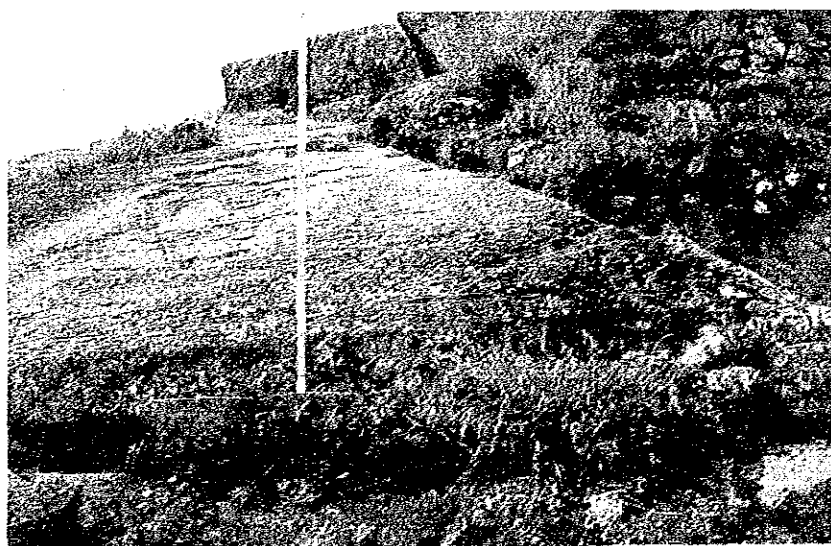
19. Edificio construido en
la cumbre de
Huayna-Picchu

Cumbre de Huayna-Picchu,
una muralla
a medio construir

19. Waynapicchu: Un estrecho Camino Inca parte de la zona urbana de Machupicchu hacia el picacho; parcialmente el camino forma pequeñas

terrazas y escalinatas. En la cumbre, se extienden andenes creados para sostener la tierra, sobre las cuales se encuentran las ruinas de edificios y murallas.

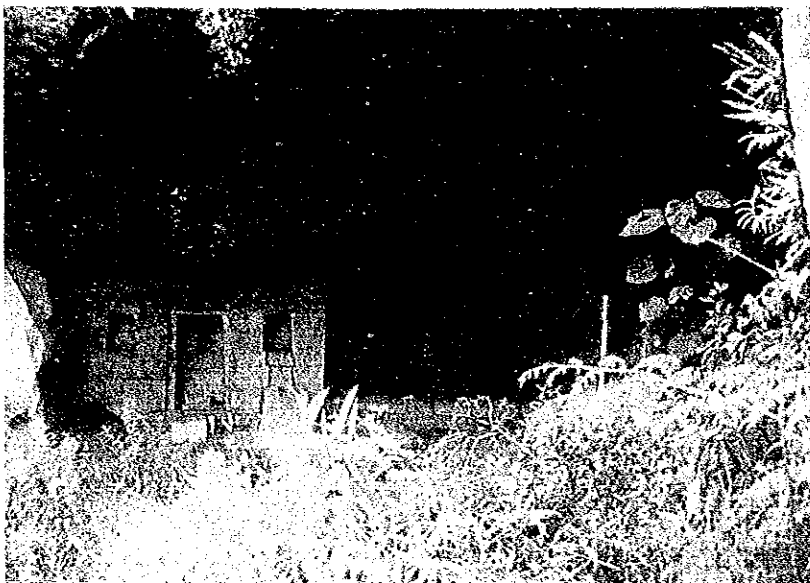
Murallas del
Templo de la Luna

20. Templo de la Luna: Se ubica en la pendiente noroeste de Waynapicchu, a 2 Km. aproximadamente del complejo de Machupicchu. Se llega por una ramificación del Camino Inca que conduce a Waynapicchu, a lo largo del cual podemos apreciar algunos monumentos arqueológicos. El Templo de la Luna es un edificio construido aprovechando las fallas geológicas. En el interior de la roca se levantan paredes con nichos. De la misma forma se levantan muros pétreos al exterior del Templo.

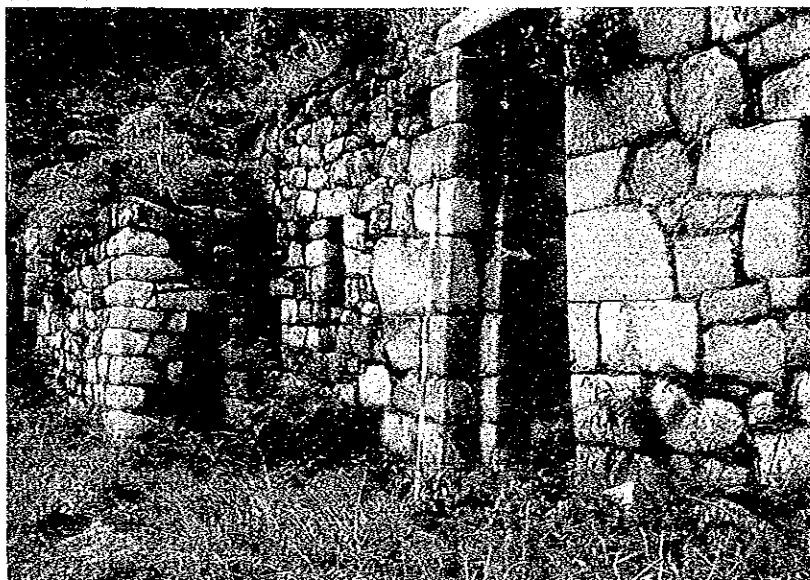
Detalles del
Templo de la Luna

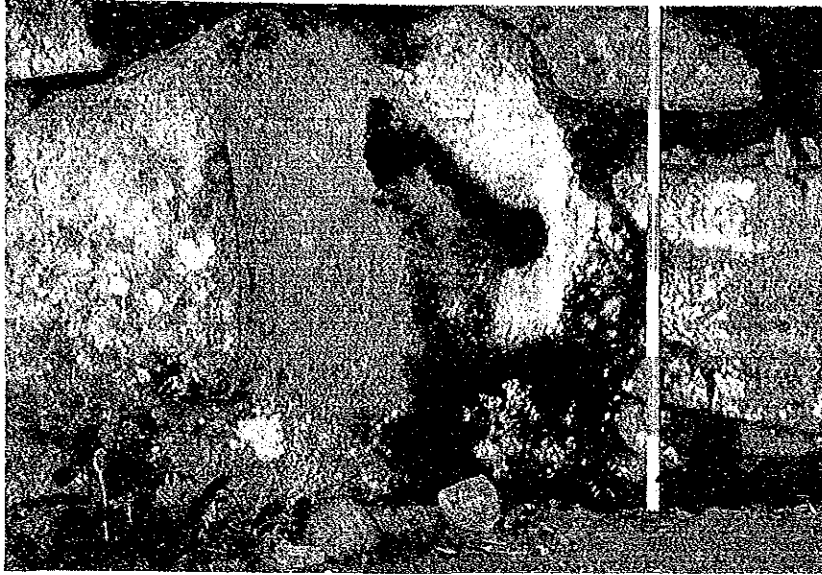
El Pozo ubicado en el interior del Templo de
la Luna (a medio construir)
