マレーシア国  
全国橋梁維持・修繕計画調査

最終報告書

マレーシア国  
公共事業省

国際協力事業団

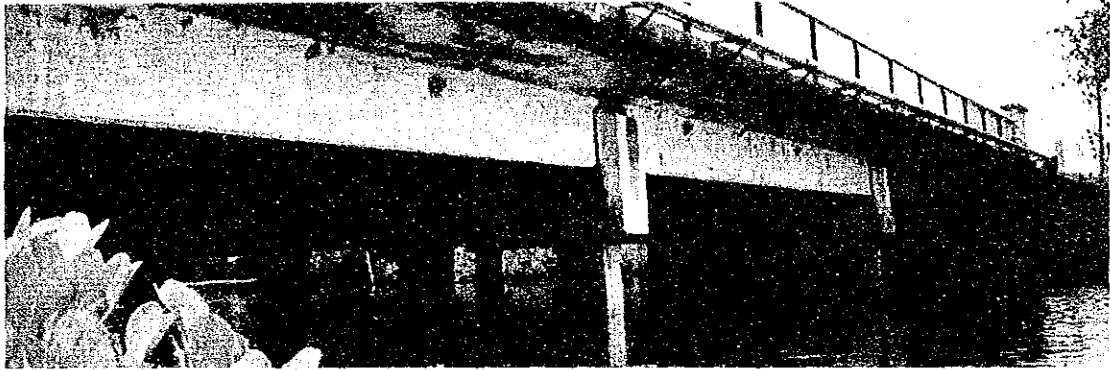
### 3. Reinforced Concrete Beam Bridge (RCB)

General View

Flaking and Rebar Exposure

Free Lime

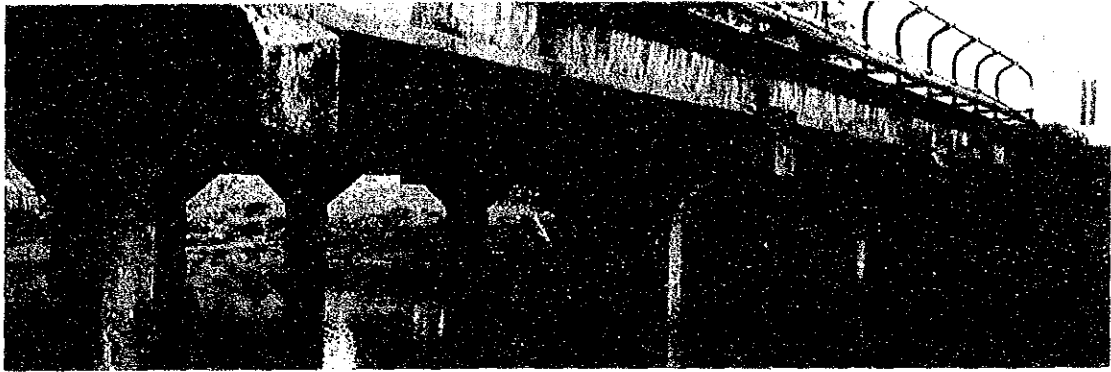
### 5. Precast Reinforced Concrete Beam Bridge (PRB)

General View

Free Lime and Water Leakage between Beams

Flaking and Rebar Exposure

ITやPRBの桁間に主に見られる遊離石灰や漏水は、桁相互の連結が十分でないことを示しており、それは、横方向の荷重分配の減少や桁間からの漏水を引き起こしている。

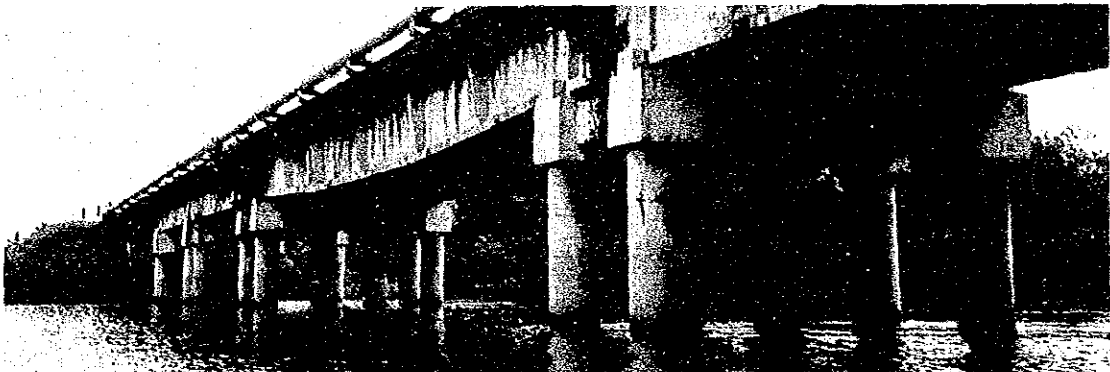
### 6. Prestressed Concrete Beam Bridge (PCB)

General View

Exposed P.C. Tendon on Beam Web

Rebar Exposure on Deck Soffit

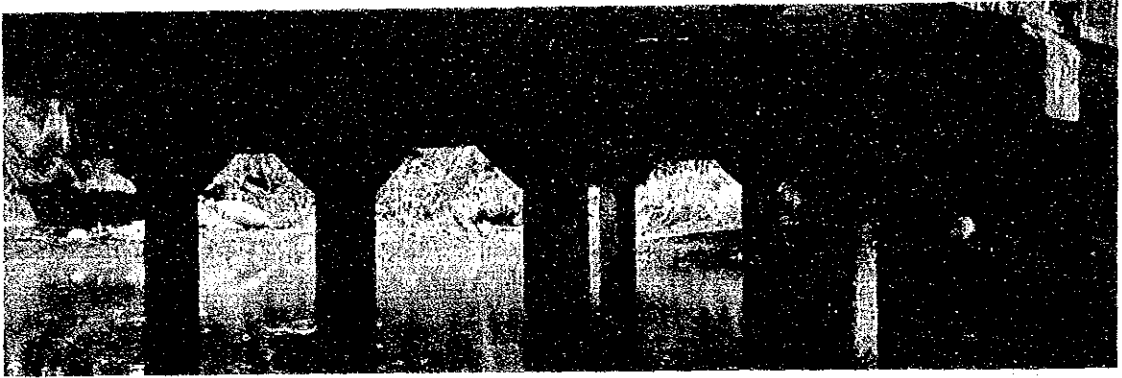
### 9. Pile Bent Type Abutment and Pier

General View

Abrasion due to Acid Attack

Longitudinal Cracks on Pier Column

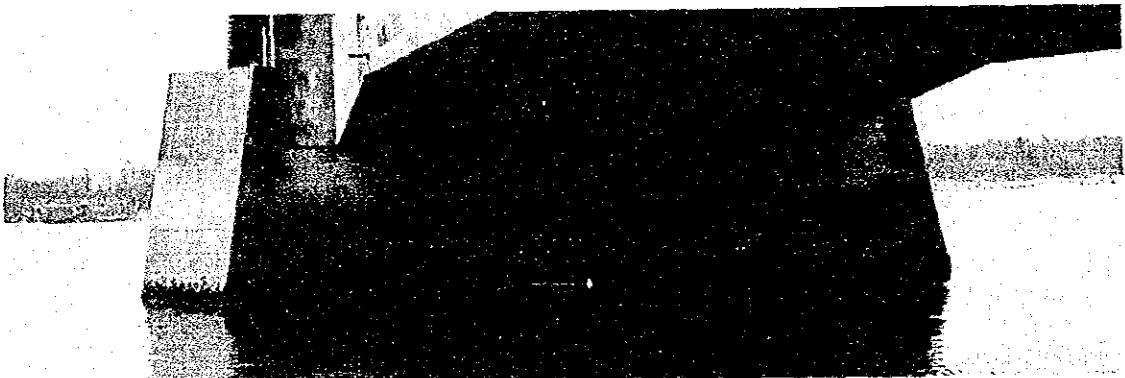
### 10. Wall Type Pier

General View

Flaking and Rebar Exposure

Vertical Crack on Wall
