## 漁船用水路及び橋梁修復計画

### 基本設計調査報告書

平成4年11月

株式会社 長 大

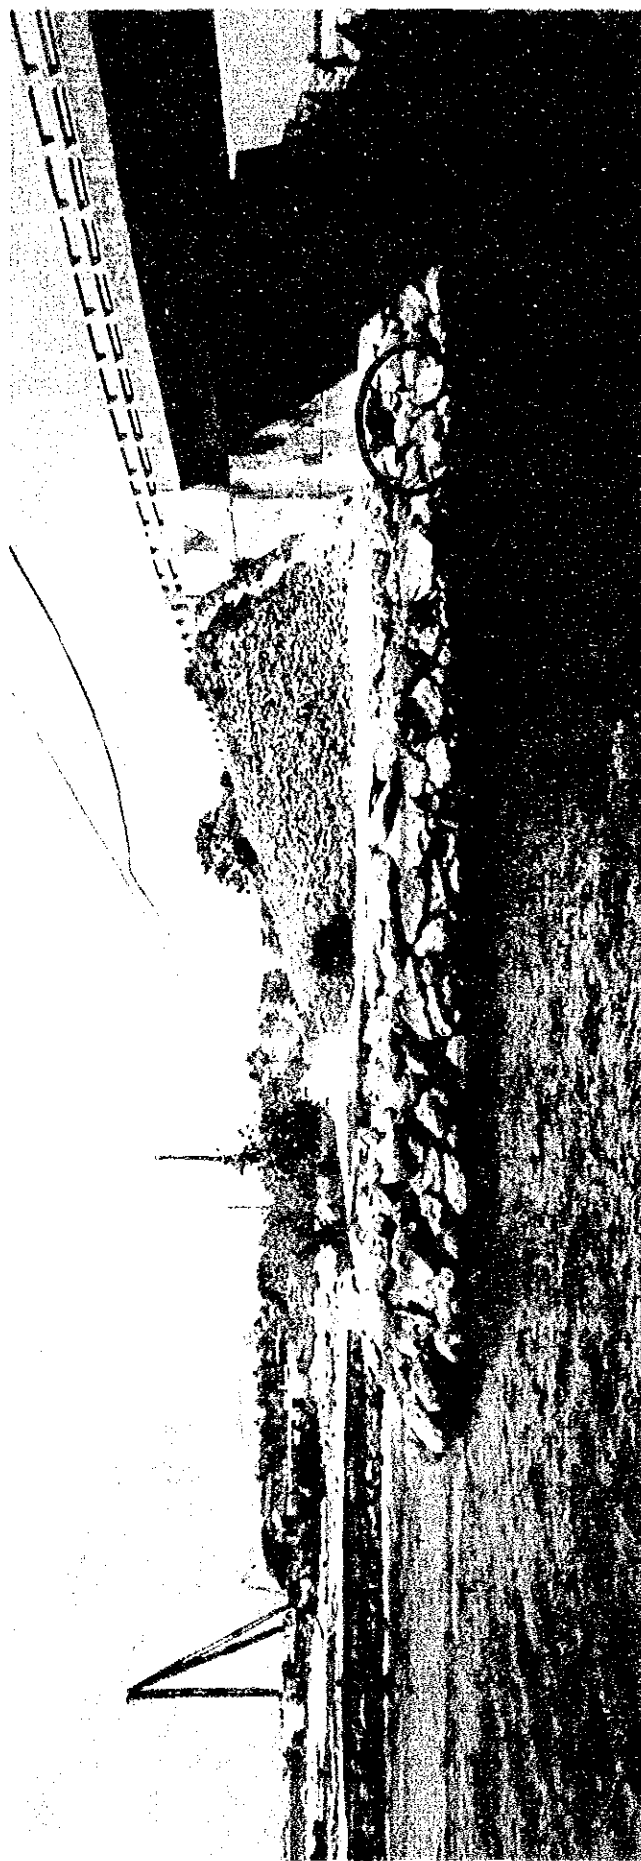
写真 - 5

保護石流出現況

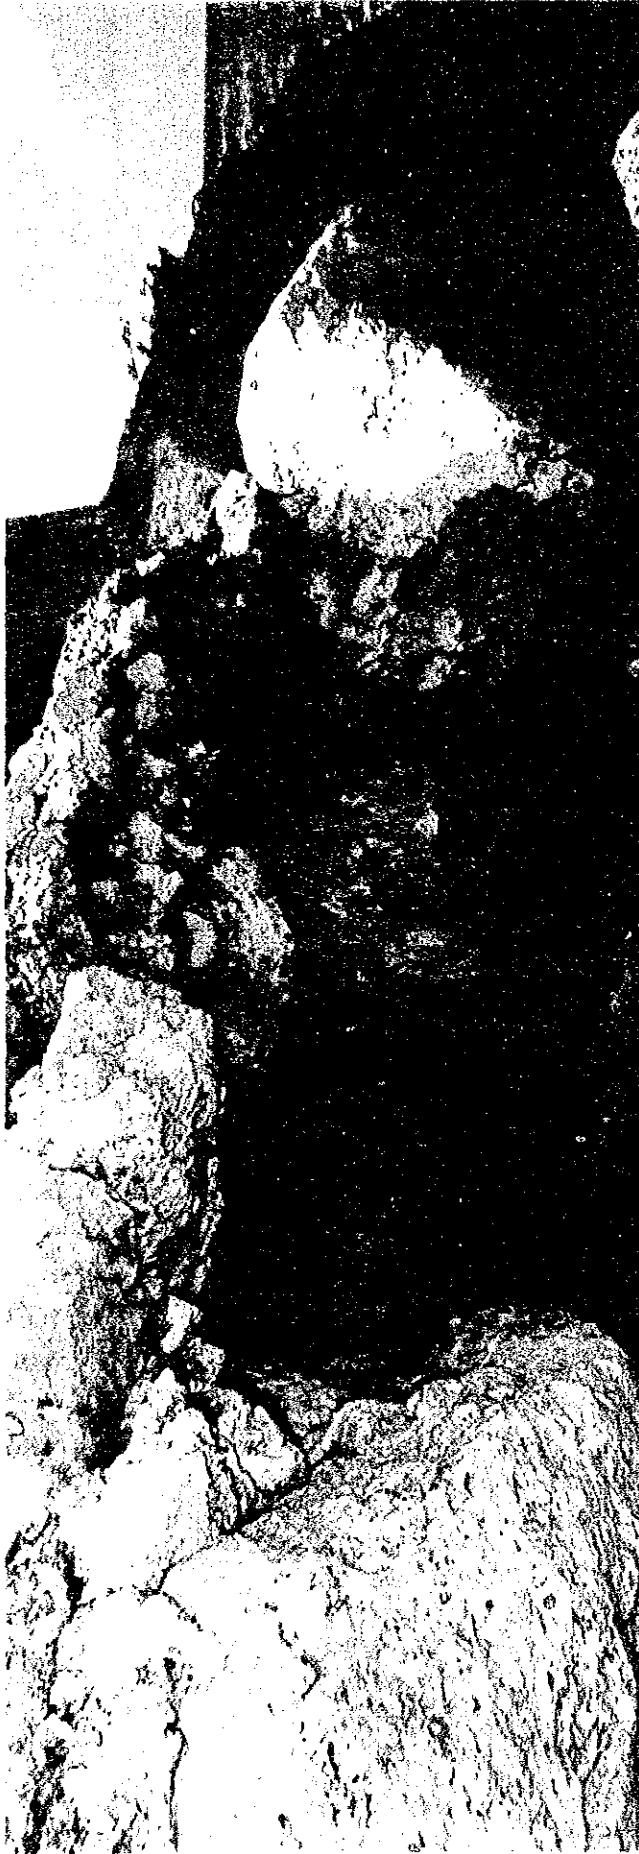
写真-6

鋼矢板の現況

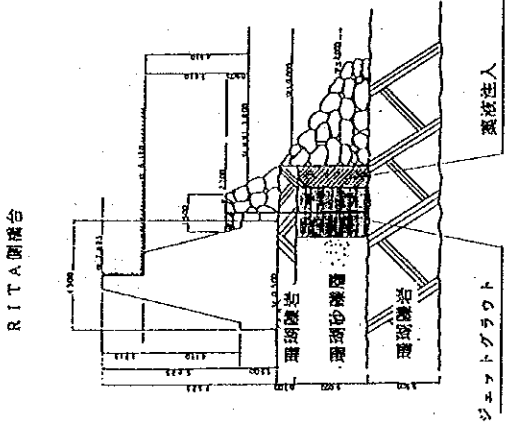
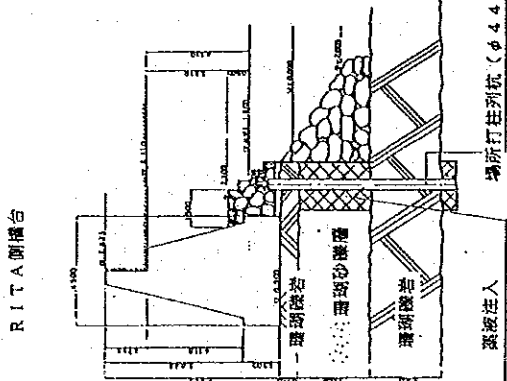
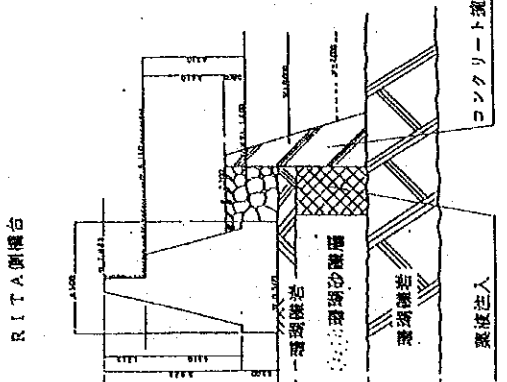
表 6.1 橋梁架設前修理工事の比較

項目	第 1 案 地盤改良による流出防止	第 2 案 自立式場所打ち杭による流出防止	第 3 案 コンクリート掘岸による流出防止
<p>施工概要図</p>

<p>自立式場所打ち杭による流出防止</p>

<p>コンクリート掘岸による流出防止</p>

<p>水路・橋梁の 現況調査結果</p>	<p>①橋梁の縦断剖面および変位測定結果から、橋梁本体には大きな変位は生じていないが、地盤、高欄、橋台前面の空コンクリートの破損および付近の地盤の陥没が見られる。 ②橋台前面の地盤より、被覆石の流出が見られる。また、橋台前面の空コンクリートの破損および付近の地盤の陥没が見られる。 ③水路の潜水調査の結果、鋼矢板の根入れ付近が洗掘されている部分が見られる。 ④潮流の測定結果、潮流速は2ノット程度、多めに見ても3ノット程度であり航行船舶への影響は考えられない。また、水路幅の若干の拡張による流速の低減効果は少ない。</p>		
<p>現地調査結果 の概要</p>	<p>①地質は、珊瑚礫岩と珊瑚砂層の互層であり、基礎直下の珊瑚礫岩の層厚はリタ側橋台位置で60~70cmと、想定していたより薄い。 ②下位の珊瑚礫岩層の深さは、ラグーン側からオーシャン側へ向かって深くなり、特にリタ側で顕著である。固結度は上層の珊瑚礫岩より低い。 ③珊瑚砂層は、珊瑚片および貝殻片等の粗砂~細砂主体であり、全体的に極めてルーズであり、N値は上層・下層とも15~20程度と推定される。 ④層厚は、上層で2~3m程度、下層は他の地質調査によると30m以上と推定される。</p>		
<p>施工概要</p>	<p>①コンクリートの掘岸による地盤の改良体により珊瑚砂層の流出を防止する工法。 ②掘岸のジェットグラウトによる矢板側の吹き出しを防止するため、掘岸のジェットグラウトを1次グラウトにて地盤改良を行う。 ③水路の拡張は行わず、石積み護岸の整形を行う。</p>	<p>①コンクリートの柱列杭の連続壁により珊瑚砂層の流出を防止する工法。 ②場所打ち杭の孔壁を防止するため、岩の亀裂や砂層の空隙に薬液を注入する。 ③橋台前面は、コンクリートで新たに護岸を構築し整形する。 ④護岸は、柱列杭前面の掘削と杭体の保護を目的に、整形して残す。</p>	<p>①コンクリートの掘岸により珊瑚砂層の流出を防止する。 ②施工中の珊瑚砂層の流出防止のため、砂層層にグラウト注入を行う。 ③被覆石および矢板を撤去し、支持層となる下位の珊瑚礫岩まで水路底面を掘削する。 ④水中型わく、水中コンクリートで掘岸を構築し、完成後裏込め、橋台前面コンクリートを打設する。</p>

<p>評価</p>	<p>①上層の珊瑚礫岩の厚さが当初の推定よりかなり薄いためジエットグラウトによる支持岩盤の信頼性が考えられる。 ②改良を行う砂層に隙が混入していること、オーシャン側の層が薄延であることから、確實な柱列杭の施工に不安がある。</p>	<p>①上層の珊瑚礫岩の前面幅が想定していたより広く、ケーシング無し施工が可能であり、完全な柱列杭の施工が可能である。 ②セメント系の薬液注入により、ルーズな珊瑚砂層の地盤改良が可能である。</p>	<p>①水路の架設割断および地盤調査の結果、現状でも水深が3m程度と深いこと、また橋壁の支持地盤となる下位の珊瑚砂層が深いことから水中施工は困難である。 ②支持層となる珊瑚礫岩の固結度が低いため、支持層として問題がある。</p>

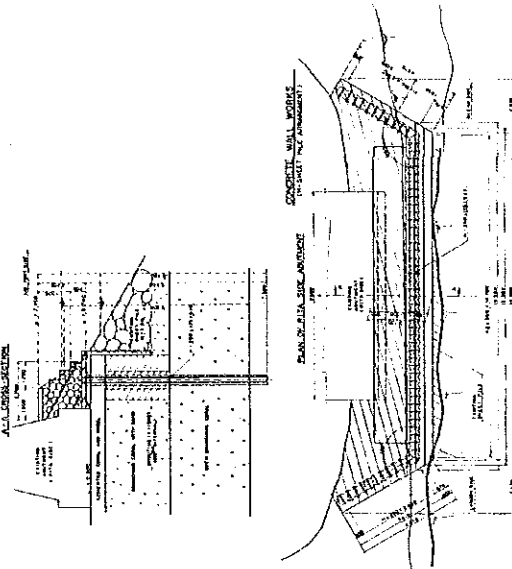
# WORKING PROCEDURE FOR CHANNEL CONCRETE WALL

① PREPARATORY WORKS  
CONCRETE WORKS OF WORKING PLATFORMS

② PRIMARY GRUTING

③ EXCAVATION

④ PILING WORKS (SETTLEMENT OF H-SHAPES)

⑤ MORTAR PLACEMENT

⑥ CHANNEL CONCRETE WALL WORKS
