### 3.4 橋梁部および土工部の損傷状況

## 第4章 計画の内容

## 4.3 チュルイ・チョンバー橋復旧計画の概要

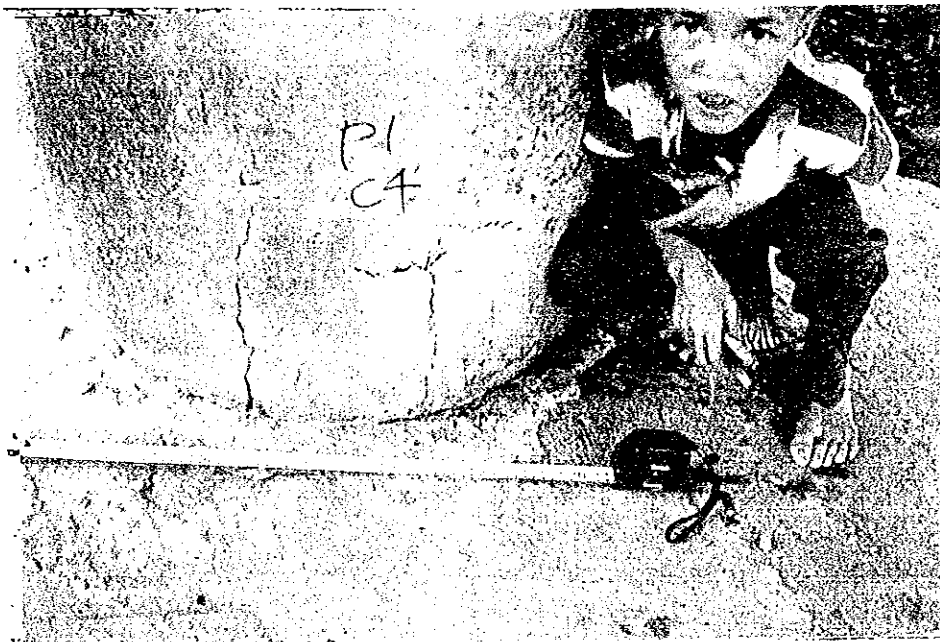
写真-3-5 柱式橋脚付け根部コンクリートのクラック

チュルイ・チョンバー側、プノンペン側とも、陸上部の柱式コンクリート橋脚柱に、代表例として写真-3-5に示すような柱下端のコンクリートの剥離およびクラックが数ヶ所において認められるが、これは構造的に問題となるものではない。

| ・ 橋脚柱付け根部のクラック<br>およびコクリートの剥離 | — | 注入、パッチング |

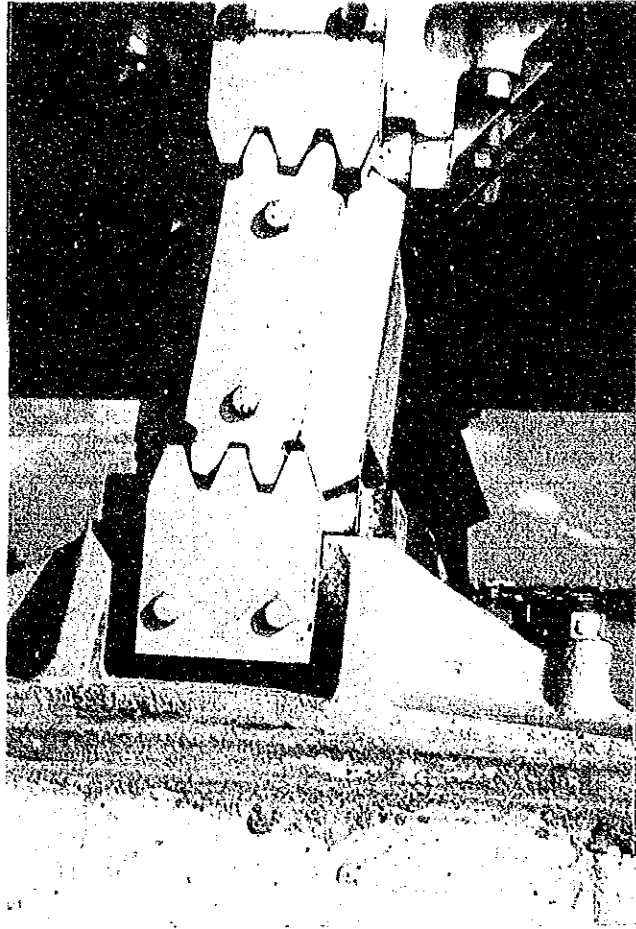
写真-3-15 P7橋脚ロッカー支承の状況

コンクリート取付橋梁部橋台の支承に関しては、損傷は認められない。  
鋼箱桁橋梁部、P 1 橋台およびP 8 橋台支承の状況を写真-3-13 ~写真-3-14  
に示す。プノンペン側P 1 橋台支承は、チュルイ・チョンバー側P 8 橋台支承  
に比べ腐食が進行している。P 7 橋脚の支承については、写真-3-15 に示す  
ように、支承頭部がプノンペン側に傾斜している。この傾斜は、建設当時、支  
承位置の施工誤差を吸収するために発生したものと推定されるが、構造上ある  
いは安定上問題はないと考えられる。

橋脚P7においてはシューは橋脚天端の中央線より南側で約10cm、北側で約5cm、ともに西側に偏心した位置に設けられている。これは上部工のシュー座位置に対して橋脚P7の東側への設置誤差が大きく出たため、この誤差修正のために(ロッカーシューの傾きを減じるため)シュー座を西側へ偏心させたものと考えられる。
