2.1.2 ラミーの精練及び紡績工程の問題点

(1) 精練工程

2.2 織布工程

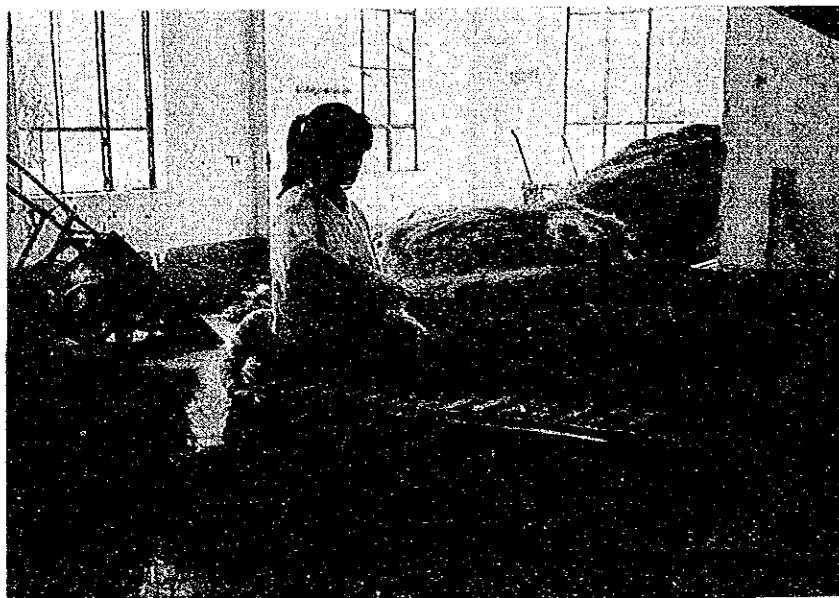
写真 2-1-1 原草の選別

原草倉庫から選別室に搬入されたラミー原草は選別台に運ばれる。原草は適当な大きさの束にくくられている。従業員は1つ1つの束のくくりをはずし約0.5kgの大きさに束ね直す。通常ラミー原草は紡績性、色相などを基準にして、いくつかの等級に仕分けられ、仕分け格付と紡績性との関係から外観、触感などによる主観的判定で客観的測定によりチェックされる。また原草は株の部分及び先の部分は切断されるが、当工場の選別ではこのような処置は行われていない。原草の中にはサビ、コゲ茶色、夾雑物、不良原草などは選別工程で除去されねばならないが、ここでは大きい束を小さな束に束ね直すのみの作業となっている。

上記の工程で原草は選別処理されるが、当工場が使用している原草は品質面では比較的優れたものといえよう。

ラミー原草のくくり直しを行うときは規定に基づき 1級 (130cm 以上) 、 2級 (90cm以上) 及び 3級 (50cm以上) に選別するとともに不良原草は必ず除去するよう作業員に指導すべきである。また 2級以上の原草については原草の上・下部を切断する必要がある。

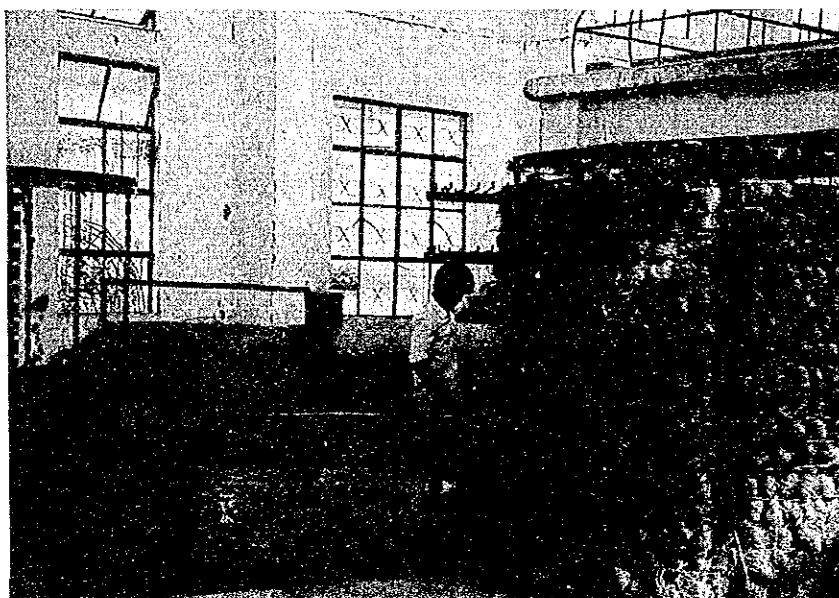
写真 2-1-2 原草の仕込み

選別された原草は次の工程へ送られ金属性の籠に丁寧に詰め込まれる。籠はブロック毎の棚段になっていて原草は1段に13束～16束積み込まれる。

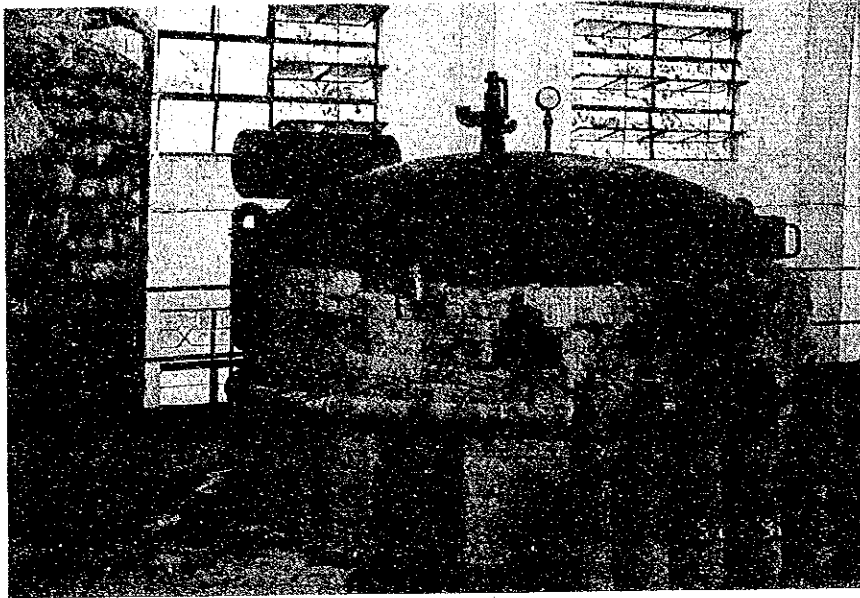
写真 2-1-3 高圧煮沸精練釜

当工場の精練釜は立式型で国産製である。原草の詰め込みを終わった籠は天井クレーンで吊り上げられ開蓋された精練釜に納められる。工場の技術設計表によれば酸浸漬及び高压煮沸精練の条件は下記のとおりである。

酸浸漬及び水洗作業には男性 2名、煮沸精練に 8名が従事している。煮沸精練釜は直接蒸気吹込み方式で反応液には苛性ソーダ溶液を使用し、ポンプで苛性ソーダ溶液を循環させている。アルカリ液濃度、浴比などは規定に従い実施しているとのことであるが確認できなかった。煮沸釜から取出された原草の色は白~茶の色ムラになっているが、これは原草の収穫時の差によるものと思うが白色に白度ムラが見られる。

高圧煮沸精練後の揚り綿に煮沸精練ムラが異常に多くみられる。これには種々の原因が考えられる。即ち原草の選別不十分、原草仕込みの過密化、アルカリ液濃度異常、アルカリ液循環の不均性、温度、圧力などが原因と考えられる。

た結果アルカリ液循環ムラの解消に多少効果があったように思われたが顕著な効果は期待できなかった。良質な精干綿を得るためには高圧煮沸精練の条件を如何に改善するかが重要な課題であると考え。煮沸精練の効果を上げる方法の1つとして原草1本毎のじん皮部に傷を付けない程度の軟繊化を図ることによってアルカリ循環液が繊維内部へより浸透することが考えられる。

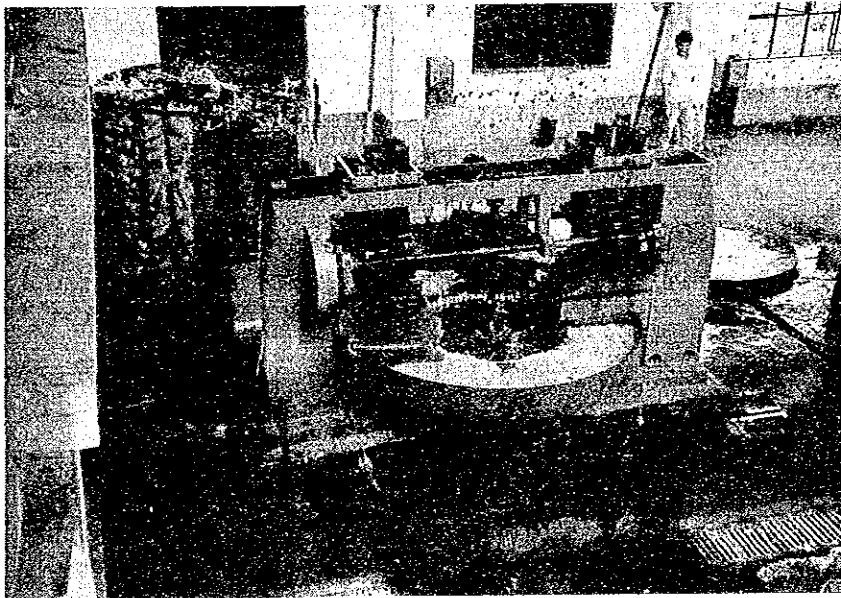
写真 2-1-5 拷麻機による叩洗

原料を叩くことからスタンパー(Stamper)作業と称され作業者は16名、シフト勤務である。原草の等級によって多少異なるがスタンパーの中で原料は6~7回又は8~9回円形のスタンパーの中を回転しながら叩かれる。水圧は $2.4\text{kg}/\text{cm}^2$ である。水を含んだラミー束を並べたり裏返したり人力による労働作業である。

叩洗を終わったラミー束は車台の上に交互に重ねられ拷麻機の周辺に置かれる。

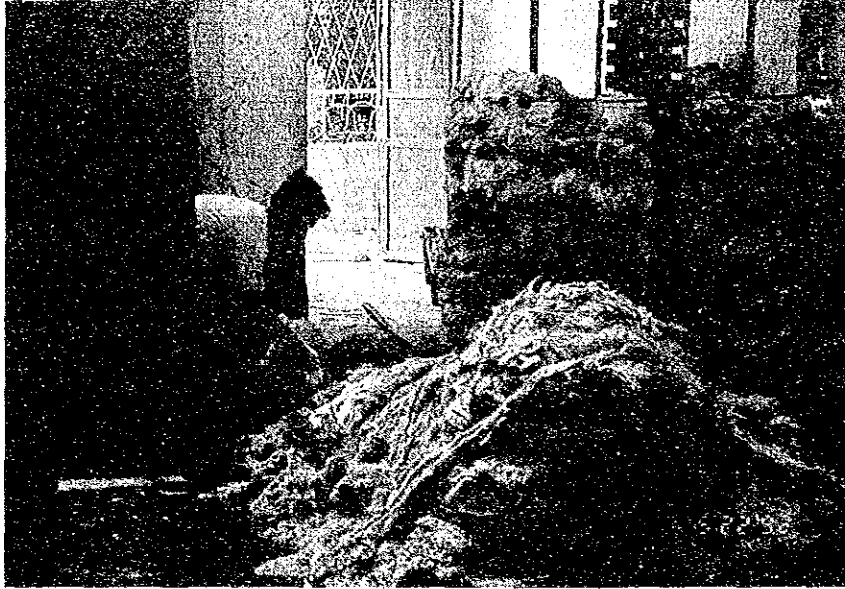
写真 2-1-6 繊維の上・下区分なく積み上げられたラミー束

叩洗が終わったラミー束は塊となって積み上げられる。この際ラミー束は繊維の上・下区分なく極めて乱れた状態となっている。

拷麻機ではすでに繊維は平行性を失い、拷麻作業を終えた繊維は無造作に床上に山積みされ、繊維束というより繊維塊となっている。

羅定苧麻紡織工場はラミーの長繊維紡績工場として梳毛方式を基本として設立されたのであるから長繊維の取扱いについては短繊維とは異なった作業標準や動作基準が設けられていて、繊維の特徴をよく理解した生産になっていなければならないはずである。1つ1つの作業を丁寧に、1人1人の作業者が作業の目的や繊維の性質を十分に理解して生産に従事されることが強く望まれる。

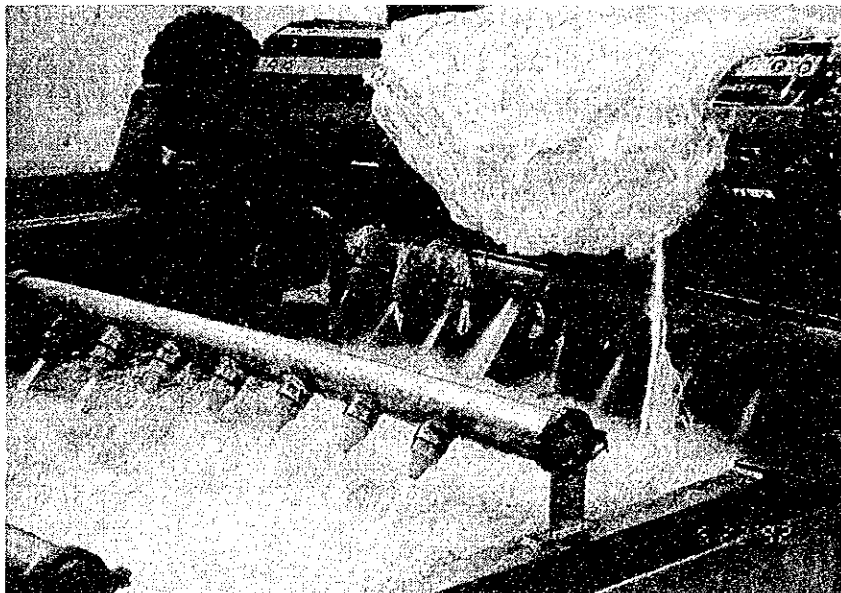
写真 2-1-8 原料束はラチス上に乗せられ浴槽に送り込まれる

原料束はラチス(Lattice) 上に乗せられ浴槽に送り込まれる。浴槽上部にはラミー束移動板が取り付けられており回転しながらラミー束を移動させる。滞留時間はほぼ 5 分間で水洗が完了する。

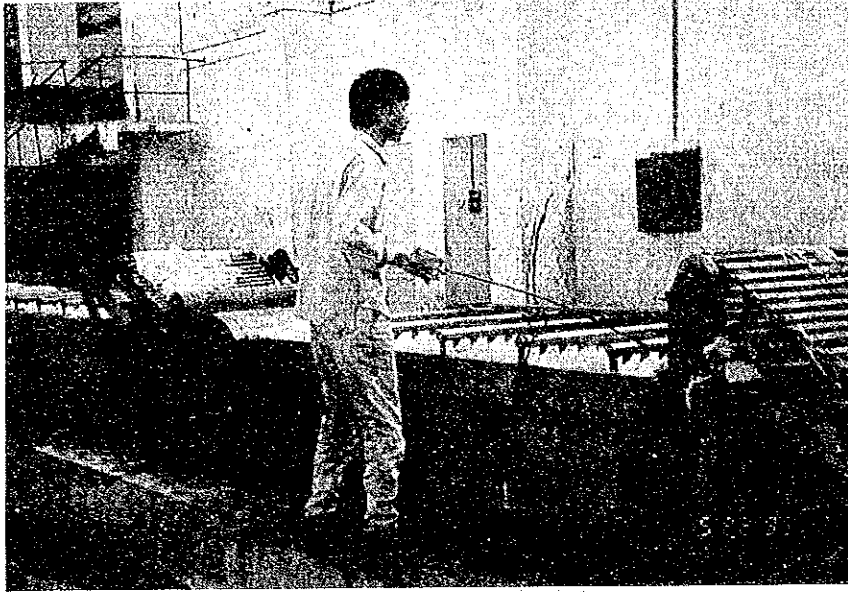
写真 2-1-9 ラミー束の水洗

水洗槽の中でラミー束は水圧 $3.5\sim 4\text{kg/cm}^2$ の散水で不純物は洗い流される。ラミー束はローラで加圧され水洗槽から取り出され、床下に集積される。次にラミー塊は脱水のため遠心分離機にかけられる。

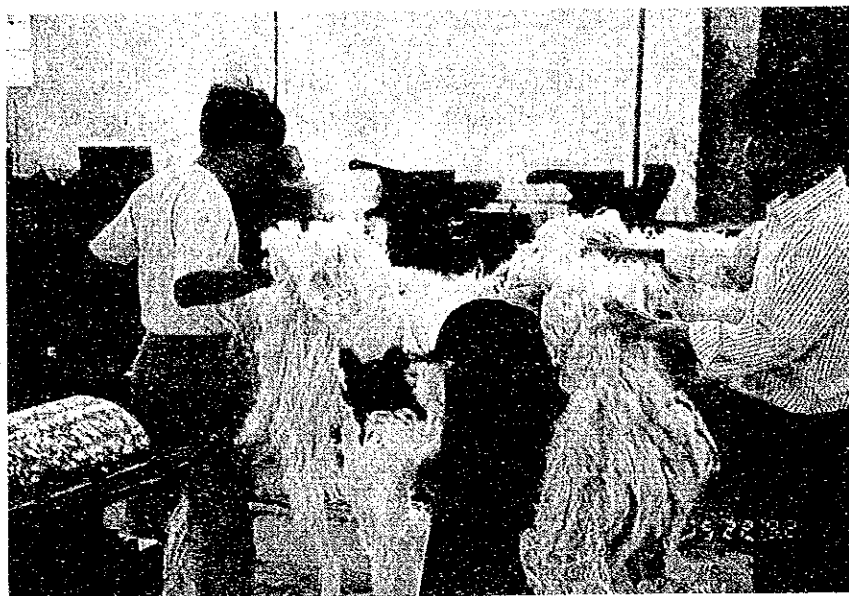
写真 2-1-10 抖麻機で繊維の固着部を解きほぐす

ラミー綿は次に抖麻機(Relax) にかけて繊維の固着部は解きほぐされる。

抖麻機での作業状態は写真2-1-10に示すとおりであるが、この工程で大事なことはラミー綿を単繊維に分けることであるが、実際の作業をみると、作業者が繊維束に連続的に力を与えるだけで先は分繊されていない。さらに、この工程で繊維束は1本1本の繊維が平行を保った状態で行われなければならないのであるが、実際は全く逆で繊維の平行性が失われる作業になっている。また繊維束の中に混入している木質部などの不純物が除去されていない。

上述のとおり抖麻工程では繊維の分繊状態が非常に悪いこと、繊維束から不純物が除去されていないこと、繊維の平行性が失われるなどを考えると抖麻機を今後も継続して使用することに問題があるように思える。

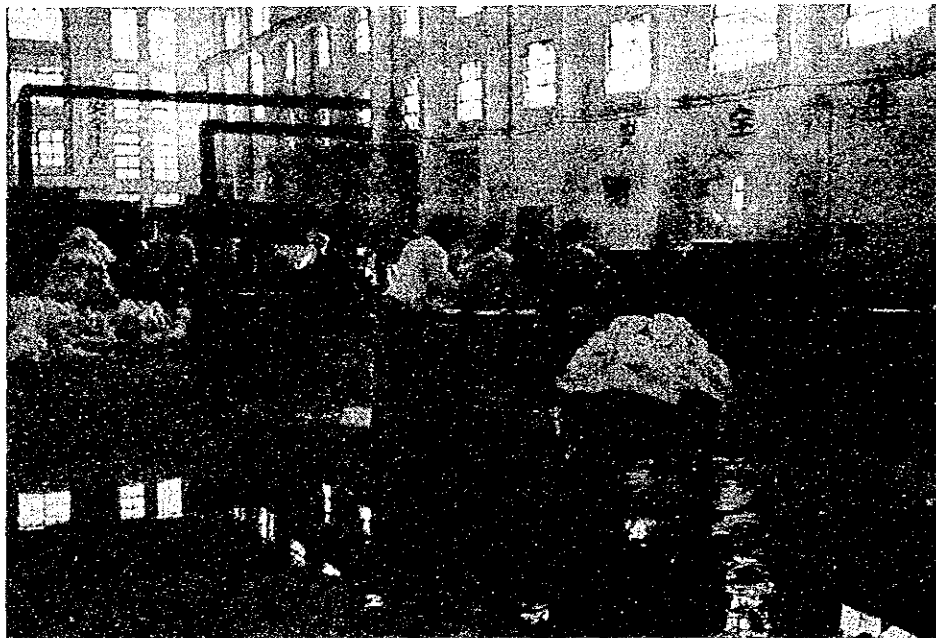
写真 2-1-11 ラミー綿の脱水作業

前工程で水洗されたラミー綿は、遠心分離機で脱水される。脱水時間は約3~4分間である。脱水後のラミー綿の含水率は約53%である。

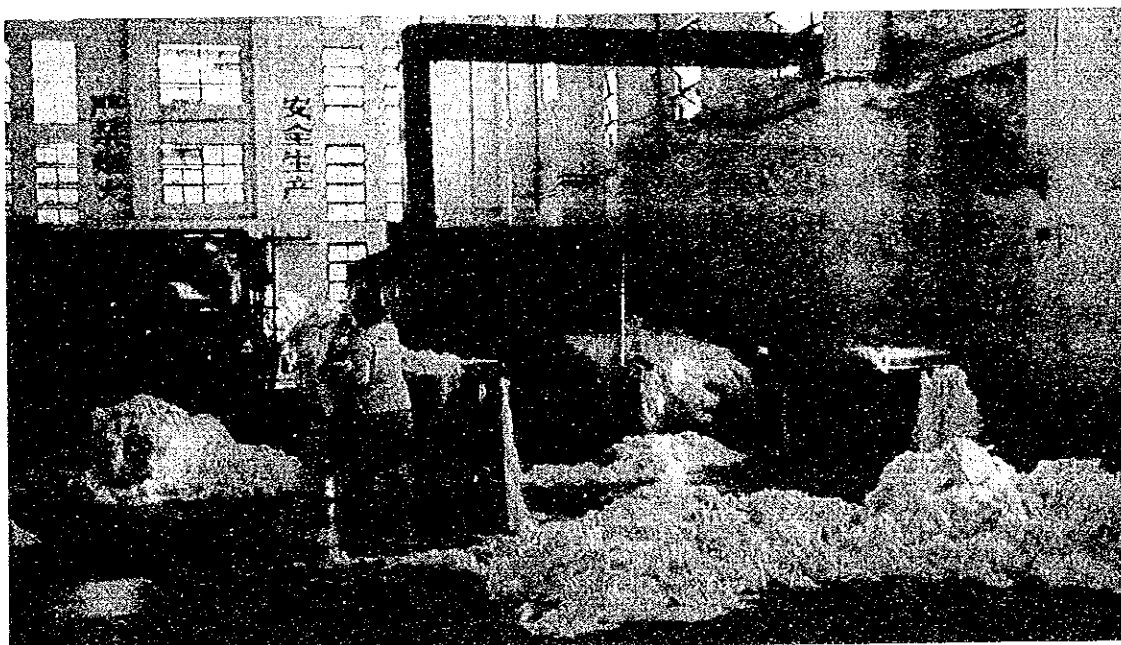
写真 2-1-12 ラミー綿の乾燥

脱油・水されたラミー綿（精干綿）は乾燥機で乾燥されるが、乾燥機の温度条件などは下記のとおりである。

乾 燥	温 度	第 1乾燥室 第 2乾燥室 第 3乾燥室	70～ 80℃ 100～105℃ 100～110℃
	水 分 率	乾季 温度	6～9% 5～8%

乾燥機の中の繊維束はコンベアーの上に乗せられたまま繊維の平行性に関係なく流れる。乾燥された綿には固着繊維が目立つ。

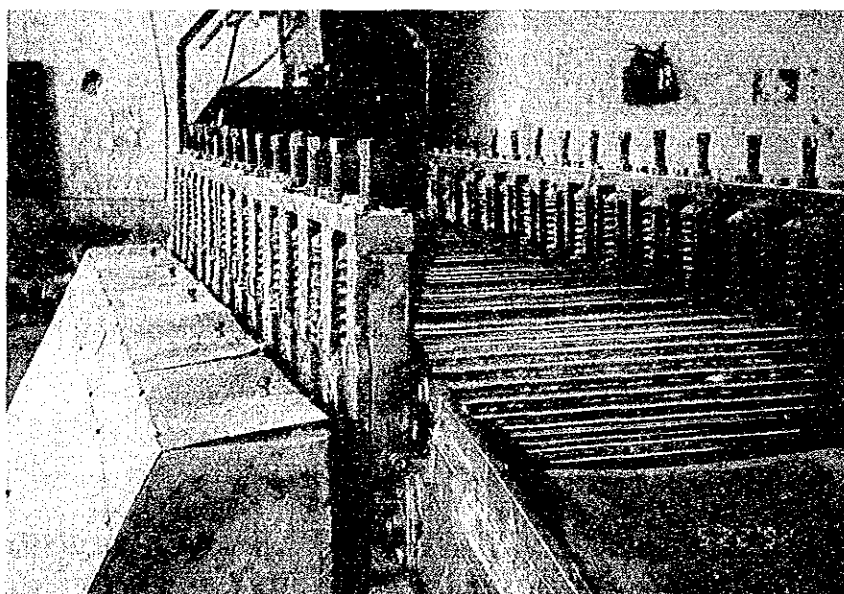
写真 2-1-13 軟絨機

精干綿を作業者が手でほぐしながら軟絨機に送り込み、1回通しで軟絨機処理を完了している。軟絨機に掛ける繊維束は作業者の手でほぐすだけであるため繊維に厚みムラができています。軟絨機にはオイリング装置が付いていて、軟絨処理後の繊維の油分含有率は5.66%である。軟絨機処理後の繊維は熟成のため24時間～72時間別室に保存される。

生産された精干綿は繊維方向が乱れ、繊維と繊維がからみ合った状態になっている。この状態の繊維を作業者が手でほぐしながら軟繊機に送り込んでいるが、作業者の手作業と機械の速度の間には一定した送り込みの均衡が保たれないため、繊維層には厚みムラができてしまう。当工場では軟繊機処理は1回通しを原則としているが、上述のような繊維状態である場合は軟繊効果を上げるために少なくとも2回以上の軟繊機処理をしないとその効果が期待できない。

軟繊機処理後の繊維の油分含有率が5.66%を基準としているようであるが、詳しく油分を分析したわけではないが繊維状態を観察した限りにおいては規定量の油分が含まれていないように思える。

軟繊機に掛ける繊維束は繊維方向に揃っていることは、前述の各工程において繰り返し記述したが、本工程においても同様に重要な条件である。さらに、軟繊機で処理された繊維が十分に軟麻されていないことが判れば再度軟麻を繰り返す必要がある。品質向上の対策は現場において1つ1つの工程をより完全に行い、その効果を図って行くことにある。また、油分含有率においても基準を遵守する必要がある。軟繊処理した繊維は熟成期間に油分が繊維全体に行き廻り繊維に柔らかさを与えることを目的としているので、油分が不足している場合は追油を行うなど十分な処置が必要である。

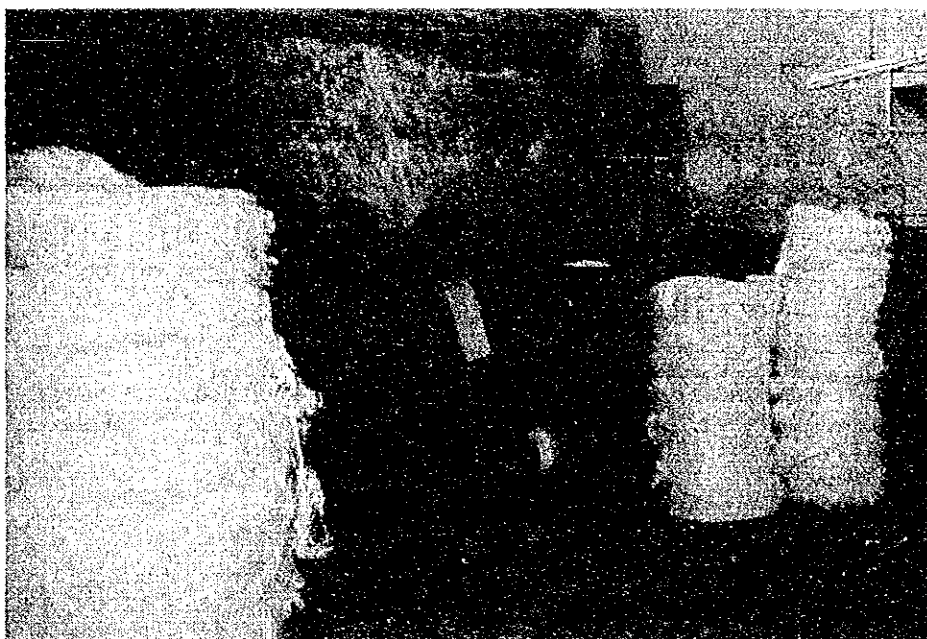
写真 2-1-16 ティジニング機フリース

写真 2-1-16 のフリース(Fleece)の状態を見ても判るように大きなネップが発生しており、さらに繊維の分繊状態が極めて悪い。ネップの発生及び繊維が分繊されていない状態が存在するのは、精練工程で生産される精干綿の品質がそのまま影響している。

ティジニング機のシリンダーやドツファの回転数を見ると、これらの駆動体の回転数が非常に早い。生産性を上げるために回転数を高めているものと考えますが、繊維の品質を重視するためにはシリンダー及びドツファの回転数を半減する必要がある。ティジニング機内での繊維束のままでの切断化を減らさなければ、乱れた精干綿はHookを多く発生する。

上述のことから、繊維の品質を改善するためには、精練工程で生産される繊維束が繊維方向に揃っていることが前提となるが、現状より良好なフリースを得るためには精干綿を一定の繊維長に切断するための切断機を設けることが良いように考える。

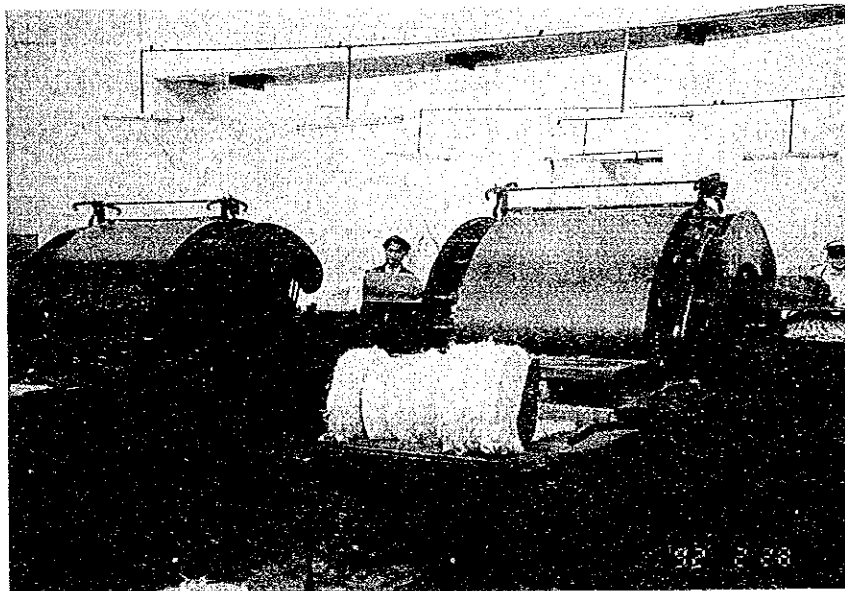
写真 2-1-18 ローラカード

カーディング揚りフリースの状態はティジングフリースの状態を引き継いでおりネップ、スジ、スラブが非常に多く正常なフリースではない。またカード機のシリンダー及びドッファの針は損傷が大きい。

カーディングもシリンダー及びドツファの回転を $1/2 \sim 1/3$ に思いきって落とし、品質重視の操業を行い、品質が安定した状態で回転数を上げて行くよう計画することが望ましい。また機械の整備が極めて悪い点については、定期補修のほかに暫くの間は機械整備員を各々の機械に張り付けて生産と設備の両方から問題の解決に努力するのも1つの方法と考える。特にローラの損傷がなぜ起きるのか原因を解明しながら操業技術の改善を図っていく必要がある。メタリック部に損傷がある場合は早急にメタリック針の捲き換えを行う必要がある。現状の操業方法を継続する場合はコーミングは必ず2回以上掛けることが望ましい。

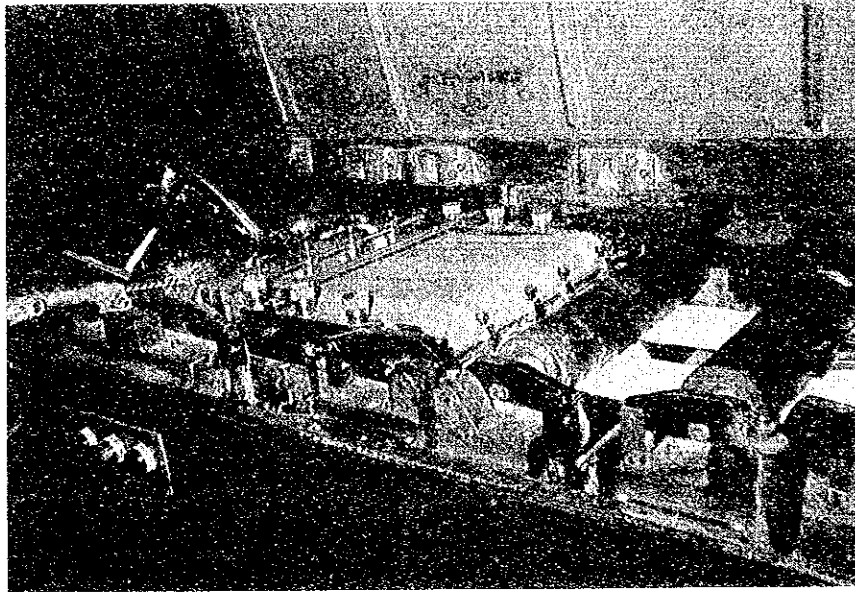
写真 2-1-19 エプロンドラフター

エプロンドラフターにおいて特に目立つ点はローラへの繊維巻き付きが非常に多く、連続運転が不可能な状態である。ローラへの巻き付きの原因は傷付きローラを使用しているためで、正常なローラを使用している機械が少ない。

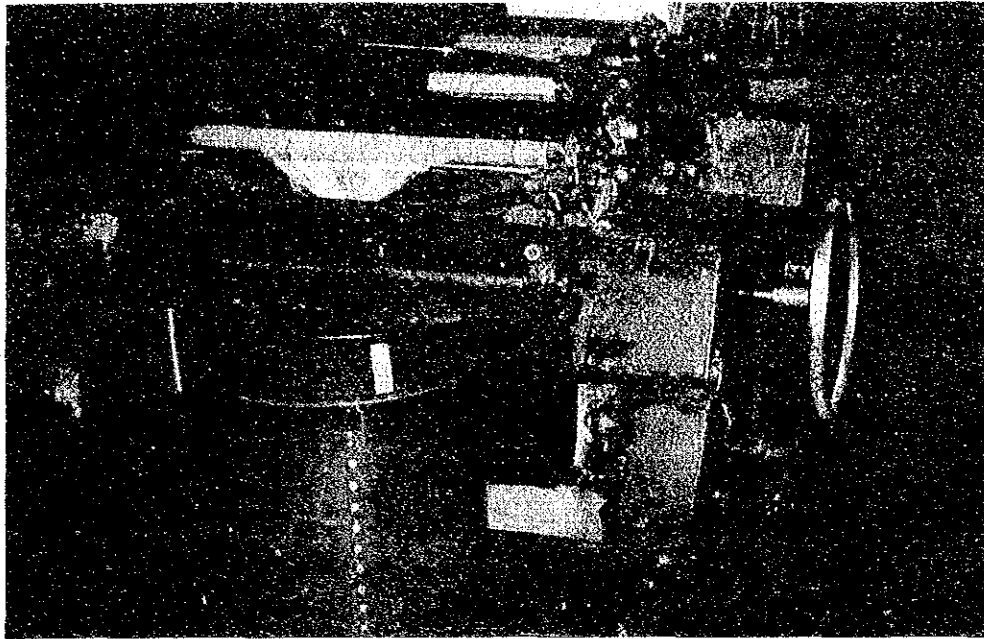
写真 2-1-20 コーマ機

コーミング工程では1/18Nm糸を生産しているがコーミングは1回掛けで次工程へ移り、1/36Nm糸以上は2回通しを行っているとのことであった。コーマ揚りのフリースの状態は決して良くない。各々のコーマ機の整備不良のため繊維にはスジ、ネップ、フックが目立つとともに機台間の品質バラツキが非常に多い。

特に大半の機台のトップコームの針は正常な状態にない。

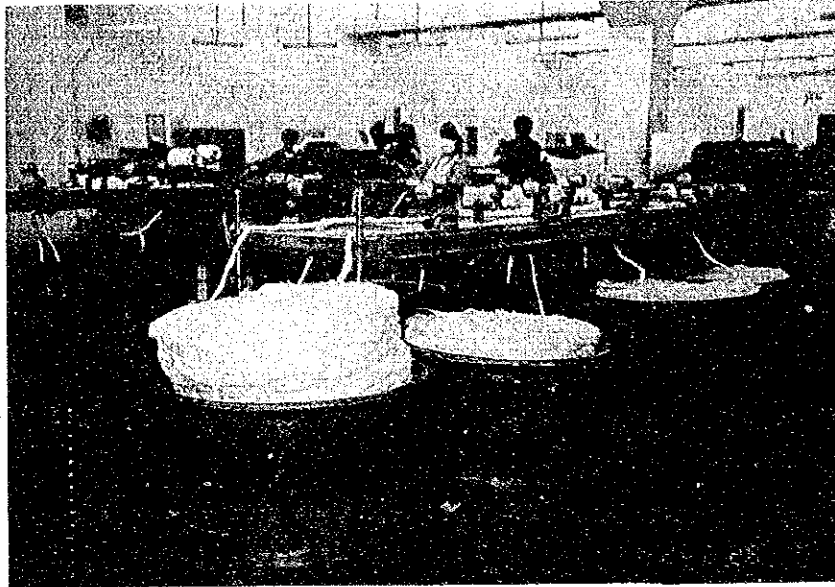
写真 2-1-21 練条機

現在使用しているピンドラフターは麻用練糸機として適したMachineである。しかし各台の生産状況を見るとビリの発生が目立つとともにローラ部へのスライバー捲付き及びフォーラ部へのスライバー捲き上がりが見られる。練糸工程の操業条件を表 2-1-6に示す。

上述のような極めて悪い操業状態になっているのは練糸機の保全を十分に行っていないことが第一の理由にあげられる。不良針をそのまま使用しているため、ラミースライバーの品質が益々低下してしまっている。

ビリの発生原因で考えられることは、供給量が多すぎることに、低ドラフトであること、フロントローラの加重が軽量すぎることである。

操業状態の欠点を継続して分析してみるとローラへの巻き付きはフォーラ上のフリース巾が絞り過ぎで極端に狭くなっている。このためにフォーラに植えられた針の単位当たりのスライバー量が多すぎてドラフトが不可能になりピリが発生する原因となっている。

フォーラ巾は十分にあるのでフリースは可能な限り広げて針に負担をかけないようにしなければならない。ピリの発生は次工程以降に極めて悪い影響を与える。

ピンドラフターの巻付多発については機械の保全を十分に行なった上で、紡速を、現状の約70～80mを40～50mに低速化することによって改善が可能となる。紡速を減速すれば減産になると考えられるが、現状の操業状態を継続して機械を停止したり屑を多量に作ることを考えれば低速で無理のない運転の方が品質も安定し減産にはならない。

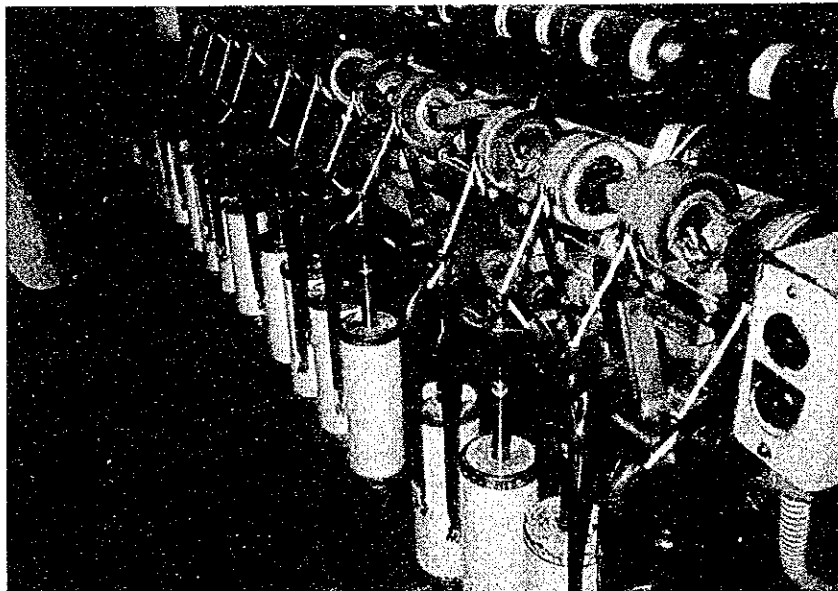
写真 2-1-22 粗紡機

粗紡機の巻き取り装置の調整方法にもよるが、ポピンに巻かれた粗糸の状態が綺麗でない。粗糸面が綺麗にならないのはフロントドロッパー（ゴム）の出口にある粗糸ガイドの粗糸通過面の研磨不良により粗糸に毛羽を発生させるからであると考えられる。さらに粗紡用コレクターを使用していないことは毛羽発生の原因となる。粗紡機の操業条件を表 2-1-7に示す。

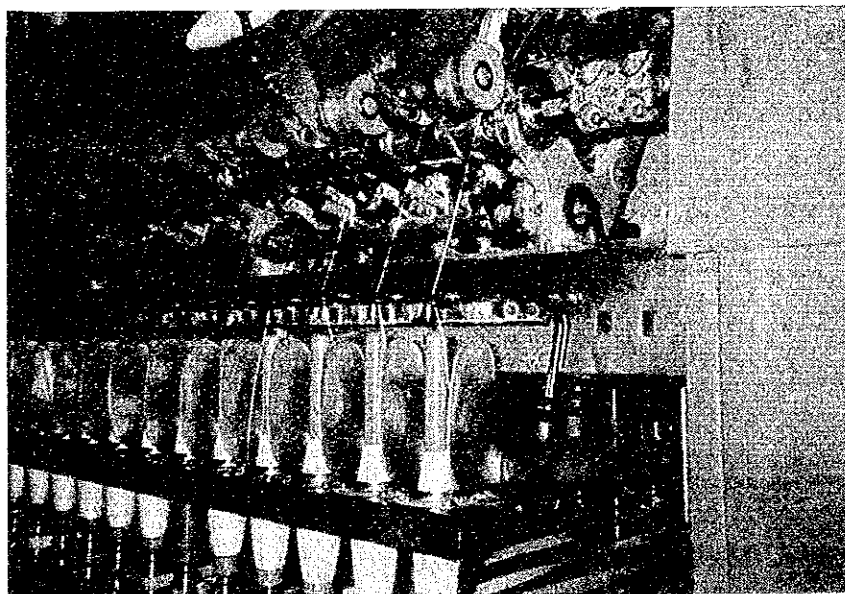
写真 2-1-23 精紡機

ラミー紡績用の精紡機は 110mmクレードルを使用しており長繊維紡績に適した Machineである。この精紡機もコレクターを使用していないため毛羽の発生が多い。

クレードルローラは中抜き型式* であり、一律 4mm/直径で中抜きしているものもある。しかし精紡では番手によっては抜き巾を変える必要がある。

精紡機の糸切れ数は現状 400sp換算で 1時間当たり約40本であり一般的にこの数字は多い数字ではない。

温湿度関係では約28℃、80%となっているがラミー精紡では、温度が高すぎるようである。

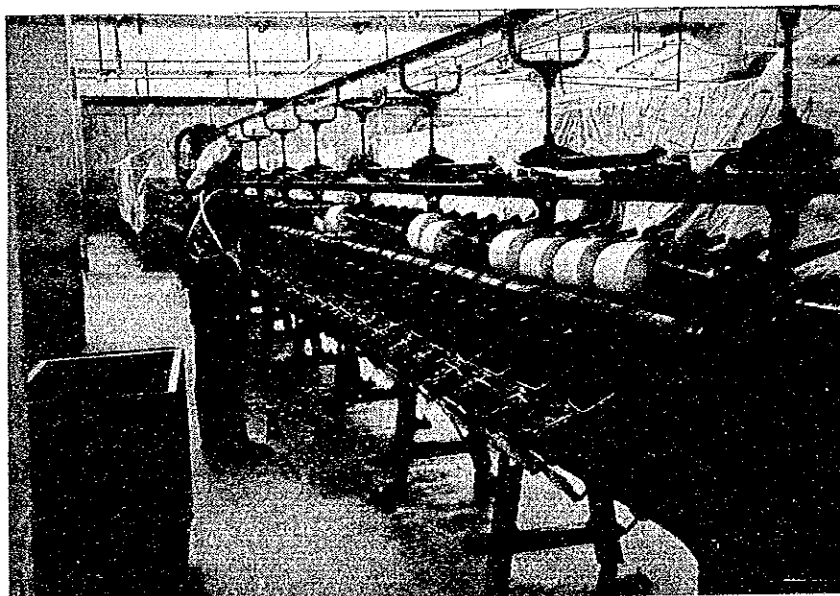
写真 2-1-24 巻き糸機

巻き糸機のクリーナ装置はゲージ板方式である。この方式では糸の品質を現状維持するのが精一杯である。他の分工場で使用している電子クリーナをこの機械にも是非使用するのが望ましい。ゲージ板方式で心得なければならぬこととしては規定ゲージを遵守することである。

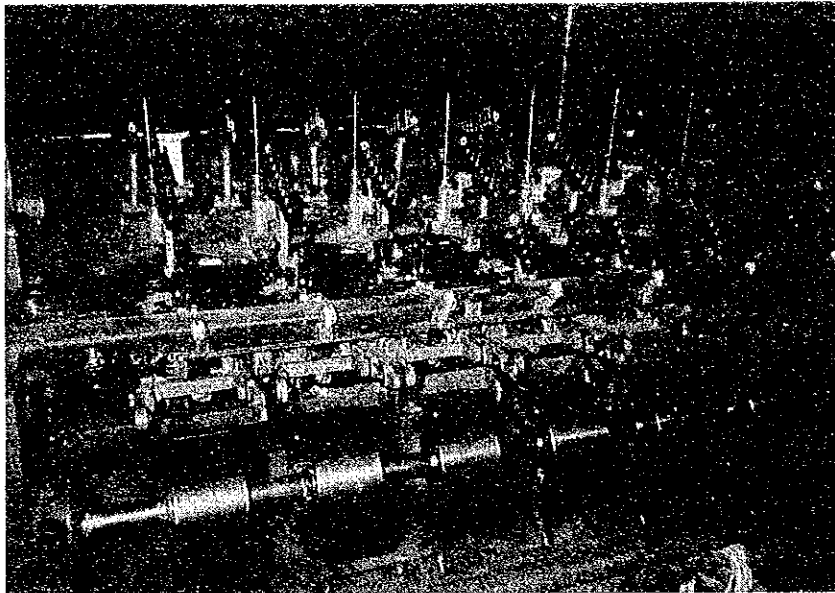
写真 2-1-25 毛焼き機

因に、過去に毛焼き工程を1回通して毛焼きしたラミー糸があったのでそれを観察した限りにおいては、毛焼き処理が十分でなく、毛焼き前の糸と殆ど変わらないものであった。

- A. 毛焼き 1回通しで十分な効果が得られない時は、2回、3回繰り返し毛焼きを行い、その効果を見る。
- B. 燃料ガスの吹き出し状態を試験して操業条件を確立すること。
- C. 糸道ランナーの掛け方を工夫して正しいランナーを設定すること。
- D. 糸の通し速度と焰の関係を調整して正常の操業条件を確立すること。
- E. 上記 A.～D. の条件が設定されたら、設定条件で毛焼き・運転を繰り返し行い、いつでも正常な操業ができるようにしておくこと。

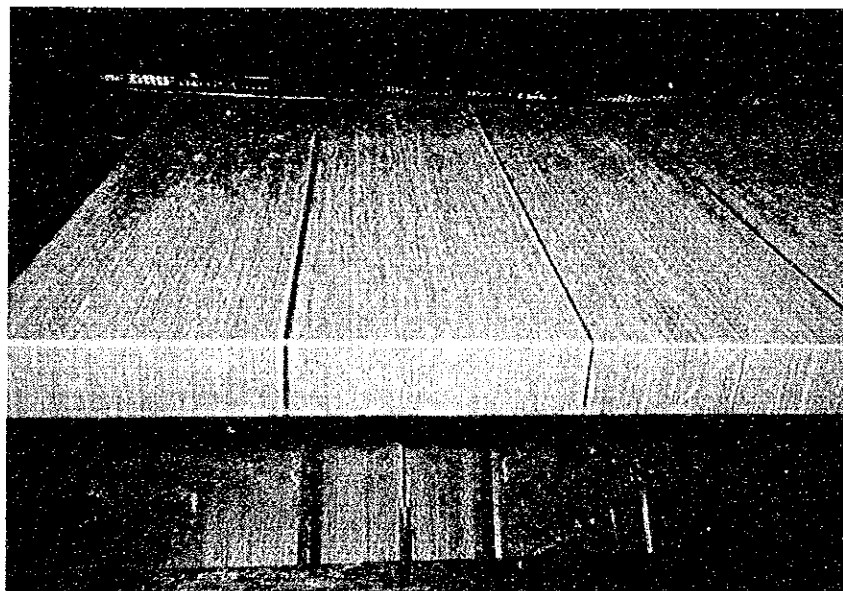
写真 2-1-27 糸ムラ、ネップの判定パネル

写真2-27に示すようにラミー紡績糸には、糸ムラやネップなど糸品質としてはとても市場性あるものとはいえない状況にある。如何にしてこれらの欠点を解決して競争力ある品質の糸を作るかは生産現場と検査室の弛まぬ努力が必要である。検査室は生産現場が抱えている問題を理解し、積極的に現場に踏み込んで糸の検査・分析データを統計資料として取り纏め評価してやらなければ生産工場の改善は図れない。検査室の使命は重大であることを十分に理解する必要がある。

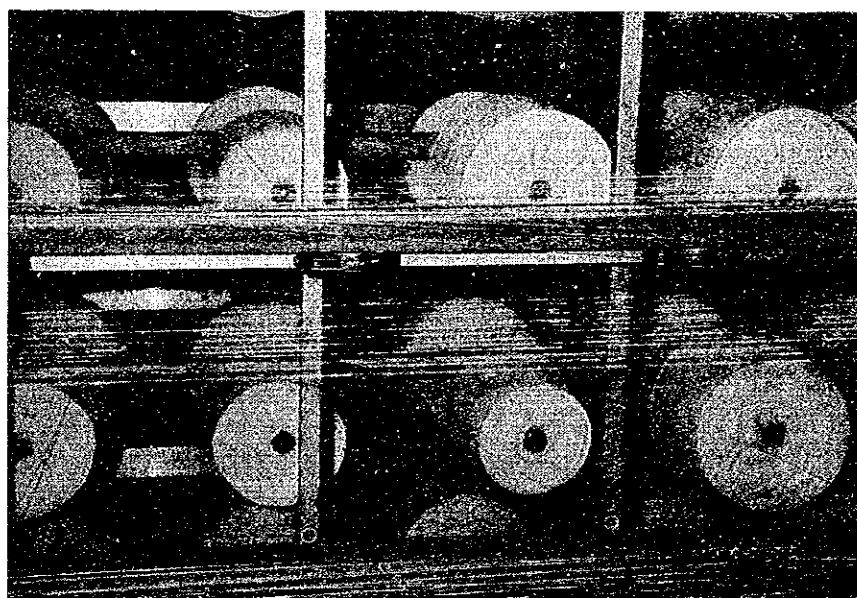
写真 2-2-1 CreelにSetしたConeの糸巻量のバラツキ大

- A. CreelにSetしたConeの糸巻量のバラツキ大
Coneの糸巻量が一定していないため、空Coneが多くなり、整経運転の効率を阻害している。
- B. 糸切れがおきたとき糸結びを確実にやっていない。例えば切れた糸の端糸が見つかり難い場合、糸結びを行わないで端糸を捲込んで運転を続けてしまう。
- C. 結び糸の端糸の長さがやや長い。5 mm以上である。
- D. Warperでの糸切れ原因別調査を恒常的に行っていない。「1時間当たりの糸切れ回数」などで表現しており科学的でない。
- E. 裏替後の台掃除を Hand Brushで行っていて掃除効果が悪い。特に Creel の Stop Motion 付近には風綿が堆積しており経糸切れ停止機能が不良になる恐れがある。

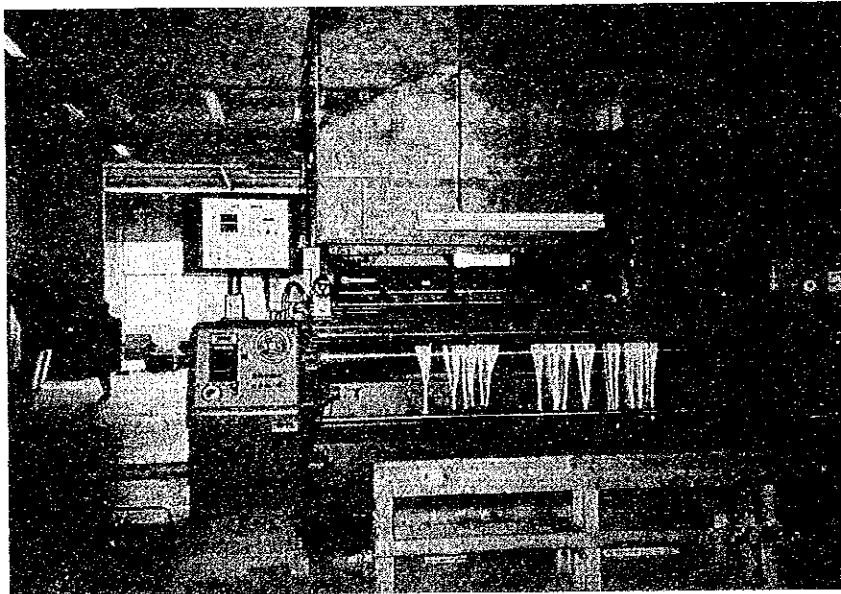
写真 2-2-3 サイジング・マシン

- A. ウエットデバイド (Wet Divide) の使用が悪い。絞り後の Sheet分割は乾燥後の糸分離を容易にし毛羽発生防止と乾燥効率向上の見地からも重要である。糊、毛羽が溜まってくるので固定 Rodを使用することは避けるべきである。挿入ロッドは回転することが必須条件である。機械の仕様は回転 Rod 1本、固定 Rod 2本であるが、Rod は全数を回転方式にすべきである。

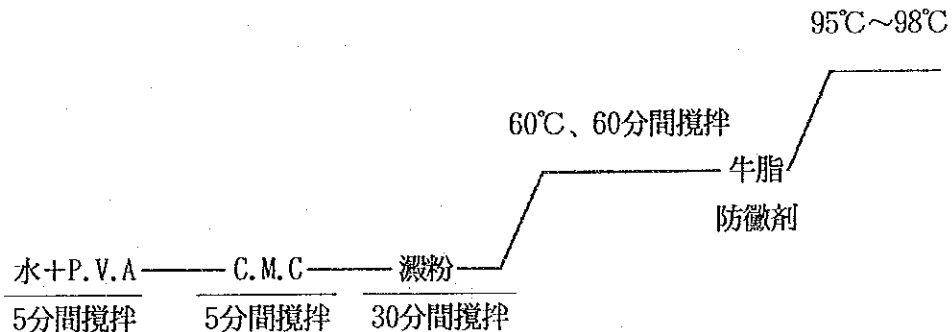
工場での糊製造方法は下図のとおりである。糊材料を攪拌槽に仕込んだ後、60℃に昇温、60分間攪拌しているが、完全糊化後の送糊システムではこれは不要である。調合に無駄な時間をかけすぎている。

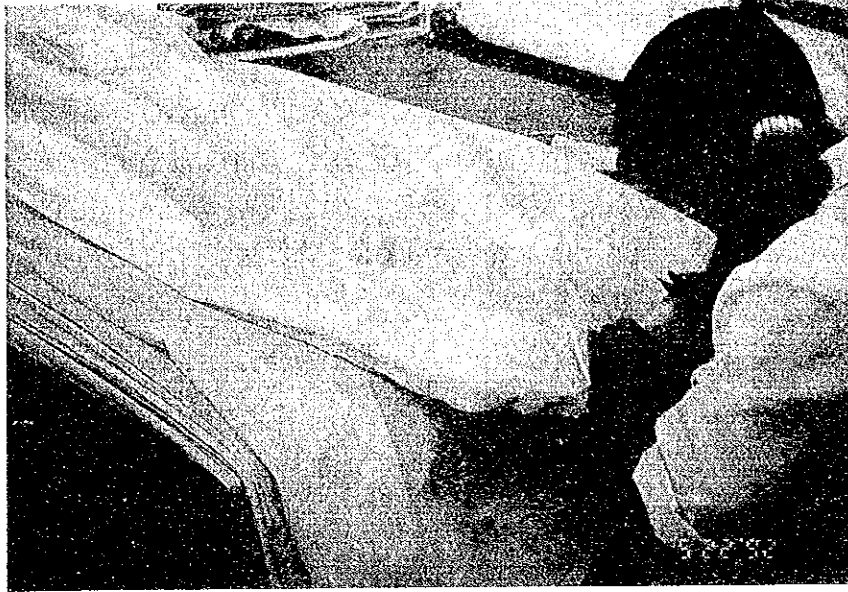
写真 2-2-4 織物の補修

- A. 1991年絹織物の検査実績はあるが、正式な罰点検査法ではなく、欠点箇所のチェックに留まっている。
- B. 現在生産している製織品種に対して検反機上での検査は行われず、製品を折りたたみ後丁寧な補修を行い格付専門工による再検の後、1等反、2等反、3等反及び等外品に格付される。しかし、格付基準についてはいろいろ質問もし記録Noteなども見たが、明確な基準や回答を得ることができなかった。経験と勘に頼っている印象を受けた。検査の実態はあいまいである。製布長は客先の要求によっても異なるが麻の場合定尺は 130m、最短長20mである。
- C. 反物の修正、補修は極めて入念で経糸切れ疵、緯糸抜け、浮織などを針に糸を通して糸入れを行い、日本でいえば毛織物並の作業が行われている。
110 インチ広巾布については機械がないので検査は極めて不便な状態である。製布は検査結果を Feed-Backして織機の調整、準備工程あるいは紡績工程への改善資料にする品質管理Systemは確立されていない。
