第3章 点検調整報告

3-1 医学研究機器（ウイルス検査室）

ザンビア国感染症プロジェクト機材保守管理表

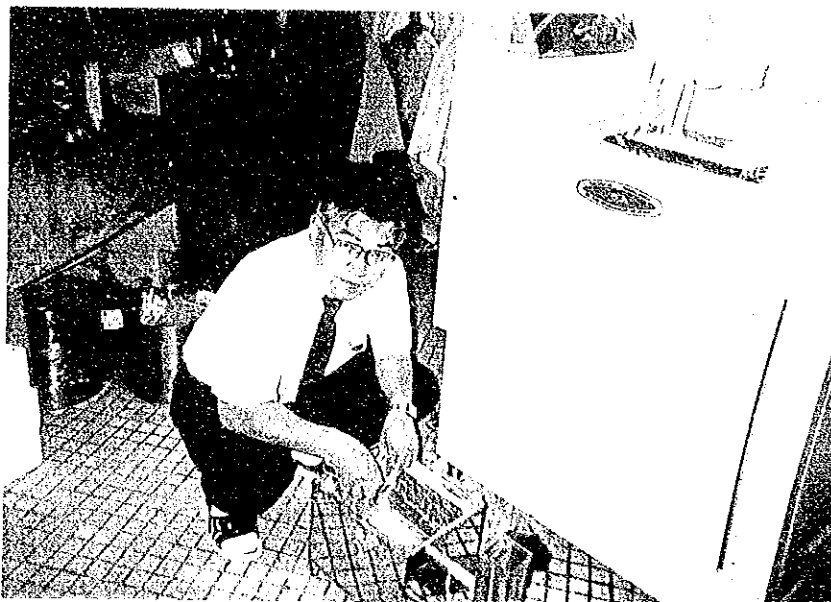
オートスチール
WA-73
缶石清掃中

プロジェクト整理番号：		供与年度	1991. 3月
機 材 名	(和文) 蒸留水製造装置 (英文) Auto-Still		
メーカ名	ヤマト科学(株)	製品番号	WA-73(#267004) 2台 (#267005)
製造年月	1990年 6月	通常耐用年数	1998 年頃まで
設置場所	Sterilising Room		
使用環境 空調、給配水等	専用配管、空調なし(良)		
機材の状態	(良)		
保守点検の内容 及び 点検後の状態	缶石清掃、フィルター交換等、メンテナンス実演をビデオに収録。 蒸留水のみで使用で #267005の方の機器はイオン交換樹脂及びメンブレンフィルターを抜いてありました(押谷先生へ報告済、#267004 にはイオン交換樹脂筒内アダプターが逆にセットされていました)		
保守管理指導の 内 容			
今後の問題点、 耐用見込み、等	缶石清掃の頻度が多すぎる為、前段に前処理装置を検討、報告する。

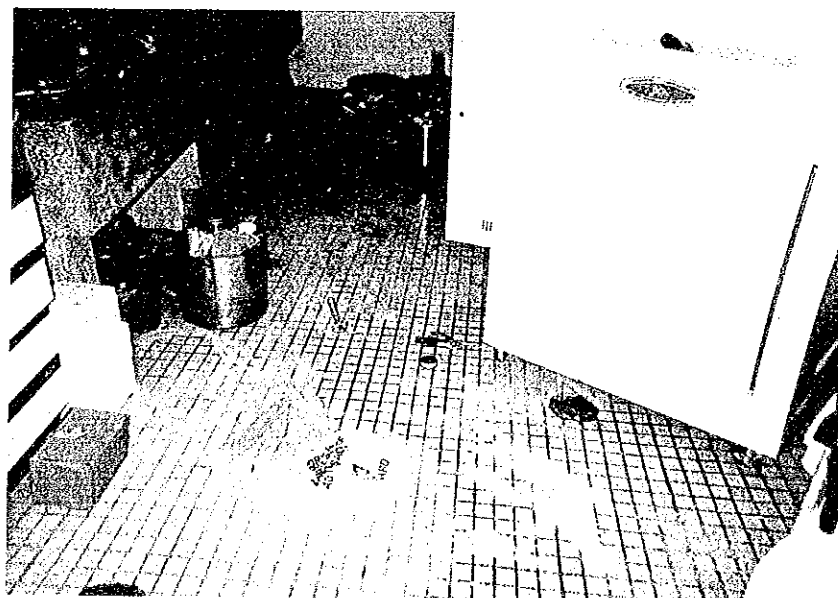
⑥
缶石清掃中
