インドネシア地震 (1992年12月12日)

国際緊急援助隊

専門家チーム

報告書

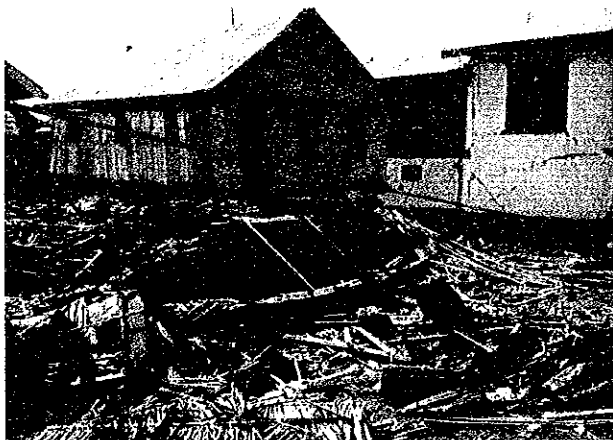
写真3.4 ウーリング地区の津波災害 (村の中心から陸地寄りの場所で撮影)

ウーリングはマウメレ港の北東およそ 2km に位置する。一般に津波の特徴は、海が荒れているときに障害物を乗り越える波よりも大きなエネルギーを保持した膨大な量の海水が、海岸線から内陸に向かって押し寄せるところにある。すなわち津波による被害区域は海水面が徐々に上昇して洪水に至る場合の被害区域とは全く様相を異にする。住宅を含むあらゆる物が破壊され、ごた混ぜになって運び去られる。さらに漁港の近くでは漁船が建物や住宅に衝突して建物被害を大きくする。写真 3.4 はウーリング地区で見られた破壊のつめ跡を示す。この写真から大量のごみが一杯に散らばり、漁船がここまで押し流されてきていることがわかる。写真 3.5 に示すのは、写真 3.4 の現場よりも海寄りの場所における状況である。ここでは高床式の建物の多くが破壊され、多数の船の残骸が陸上に散らばっている。写真 3.4 に示す場所は海岸線からかなり内陸に寄っているので一部の建物はもとの位置に残っているが、写真 3.5 を撮影した場所は手ひどい被害をこうむった。ウーリング地区では高床式住居が多いが、そのほとんどが破壊された。

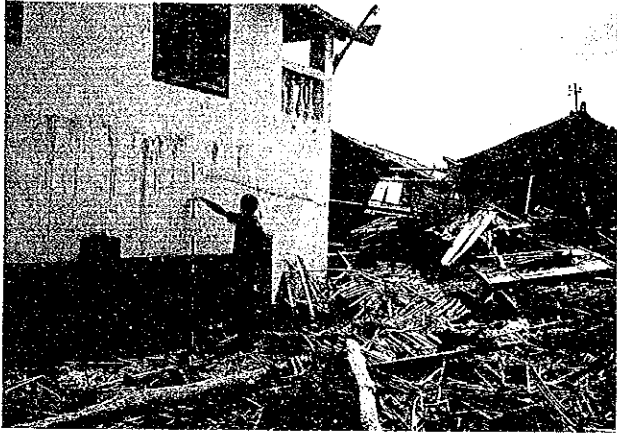
写真3.6 ウーリング地区における津波の到達高さ

写真 3.6 では到達高さが建物の白い外壁面上で明瞭に読み取ることができる。ここの地面高さは約 1m である。地面から到達水の跡までの高さが 1.6m であることがはっきりと分かる。つまり、この写真に写っている人物の背の高さに等しい津波がこの場所を起こったのである。この地区での最終的な死者数は 79 である。ウーリング地区における津波被害をまとめると、次のようになる：

- 1) ウーリング地区はベサル島による防護地帯の外に位置している。
- 2) ウーリング地区はこの西にある浅い珊瑚礁によっても保護されなかった。
- 3) ウーリング村は U 形の湾の西側海岸に位置しており、そこではグリーン効果によって津波の高さが増した。
- 4) 高床式住居の多くが低地に建てられていた。

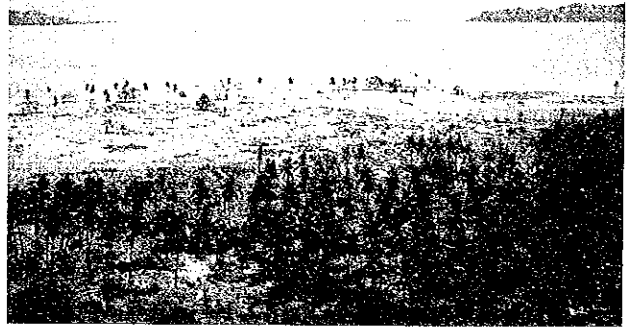
写真3.7 バビ島の村の、南方尖形前方地部分。廃虚となっている。

この津波によってこの村の建物はすべて破壊された。写真3.7は山の中腹から南西方向に見下ろすように写したもので、津波によって大被害を受けた村の風景を示している。津波は南の方からこの村を襲ったから、家屋の破片屑は北の方に運ばれ、ヤシの木林の中に取り残された。たとえばヤシの木林の中の様子を示す写真3.8から膨大な量の屑が散らばっているのが分かる。この村は砂浜の上に存在しているから津波によって破壊し尽くされた。写真3.9は倒壊した学校の建物のコンクリート基礎を示す。

- 1) 沿岸堤防の前面の斜面、頂上部、及び後面斜面はコンクリート製とする。コンクリートの厚さは30cm以上が必要である。
- 2) 沿岸堤防の頂上高さは平均海水面からおよそ3.5mとする。この値は今回の津波の到達高さの測定値=3.7mを考慮に入れたものである。すなわち、設計頂上高さは津波到達高さの実測値よりやや低くする。頂上部の高い沿岸堤防の建設はコストがかかる。沿岸堤防としては、(堤防を)乗り越える津波によって破壊されることのない構造であることが要求されるのである。

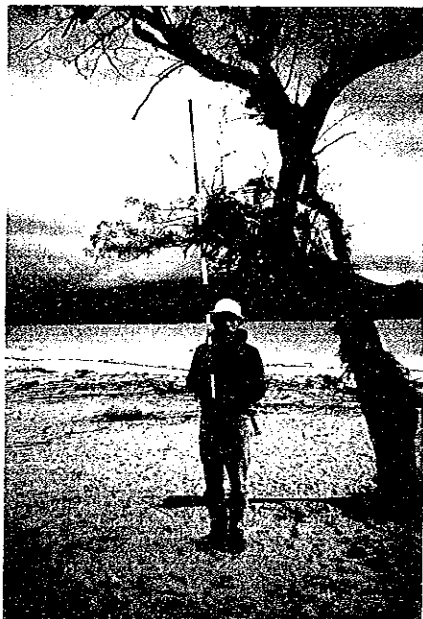
写真3.10 バビ島の前浜における津波の到達高さ

バビ島における津波の到達高さの観察にあたっては、樹木に付着している破片屑の位置から高さを求めた(写真3.10)。建物、家屋は1つ残らず破壊されたので外壁面に残された水の跡を読み取ることはできなかった。ポールのゼロ点を高さ1mの地表面の上に固定して破片屑の跡の高さを測ったところ約2.5mであった。この砂浜の海面基準の高さは約1mである。それゆえ津波の到達高さは海面を基準としておよそ3.5mだったと言える。
