パラオ国

コロール・バベルタウプ橋
の現状分析に関する報告書

平成2年2月

KOROR-BABELTHUAP BRIDGE

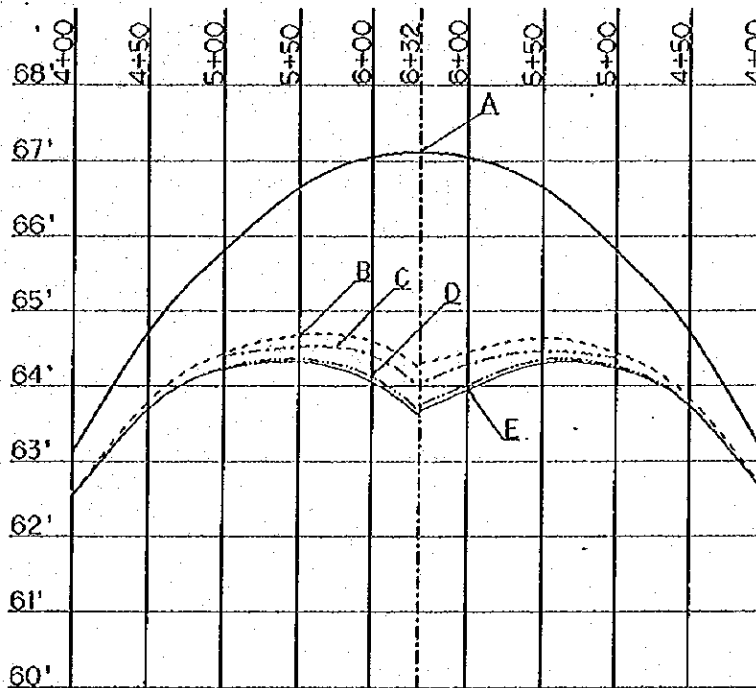
BRIDGE ELEVATION

中央支間の中央での道路中心のエレベーションは、

1977年7月 (完成時)	67.11ft		
		>	2.84ft (86cm)
1985年11月	64.27ft		
		>	0.25ft (8cm)
1986年5月	64.02ft		
		>	0.30ft (9cm)
1990年1月	63.72ft

3.39ft(103cm)
1990年1月 (載荷重12.5t × 4台) III	63.64ft		
		>	0.10ft (3.0cm)
1990年1月 (載荷重除去後) IV	63.74ft

中央ヒンジ部の段差は0.06~0.09ftである。

各測点のエレベーション及び経年毎の値は次図に示す。

主桁のエレベーション分布をみると、中央径間の主桁以外は完成後からほとんど変化していないのがわかる。すなわち、橋全体が回転したり、沈下したりしていないということである。このことは、次の3点からも裏付けられる。

一方、主桁のエレベーション完成時から今回の測定時までの変化量から換算した中央ヒンジの回転角は 0.03rad程度になる。

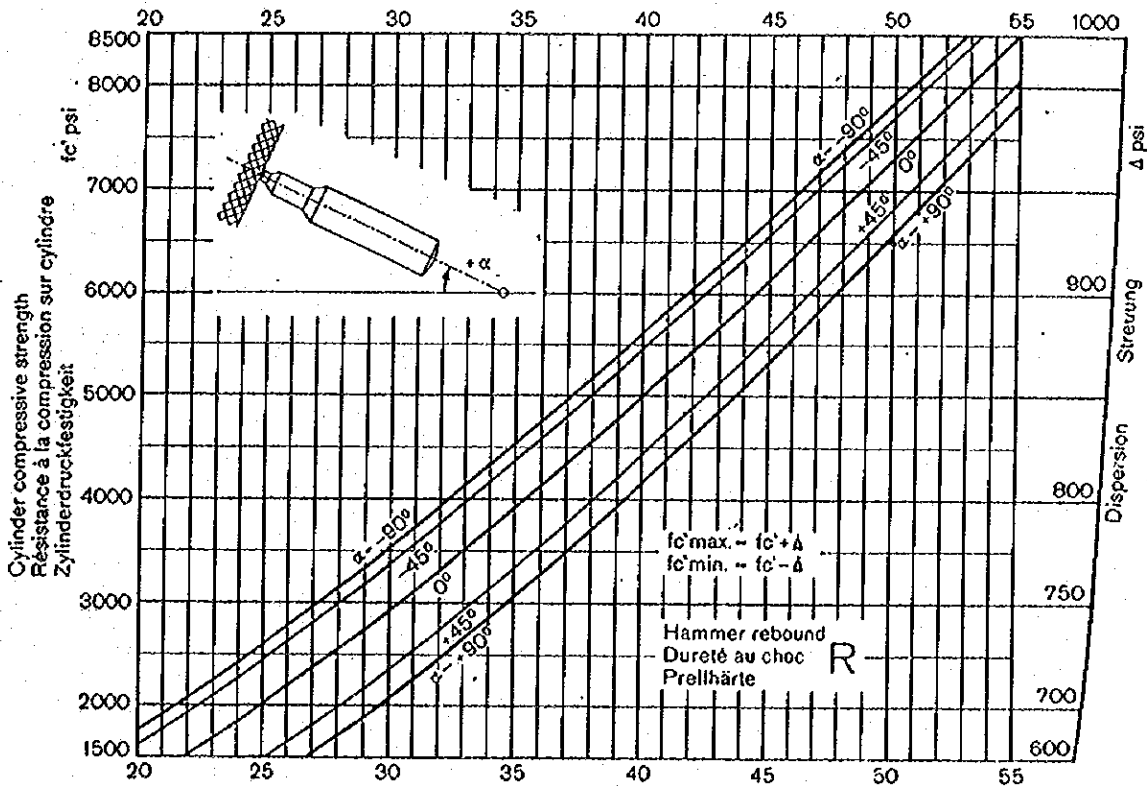
Cylinder Compressive Strength in psi plotted against the Rebound Number

スイス製の PROCEQ 製シュミットハンマー Type N を用いて実施コンクリートの反跳硬度 (R) を測定し、それから換算表によりコンクリートの圧縮強度の判定を行った。

No.	反撥硬度 (R)	圧縮強度		測定位置
		lb/in ²	kg/cm ²	
1	34	3,750	263	コロール側橋台, 南側
2	36	4,200	295	コロール側橋脚, 南側
3	38	4,600	323	支間中央部桁
4	38	4,600	323	支間中央部桁
5	41	5,250	369	バベルタウプ側桁 5ブロック目
6	35	3,900	274	バベルタウプ側橋脚翼壁

桁部 4,600~5,250psi

橋台, 橋脚部 3,750~4,200psi

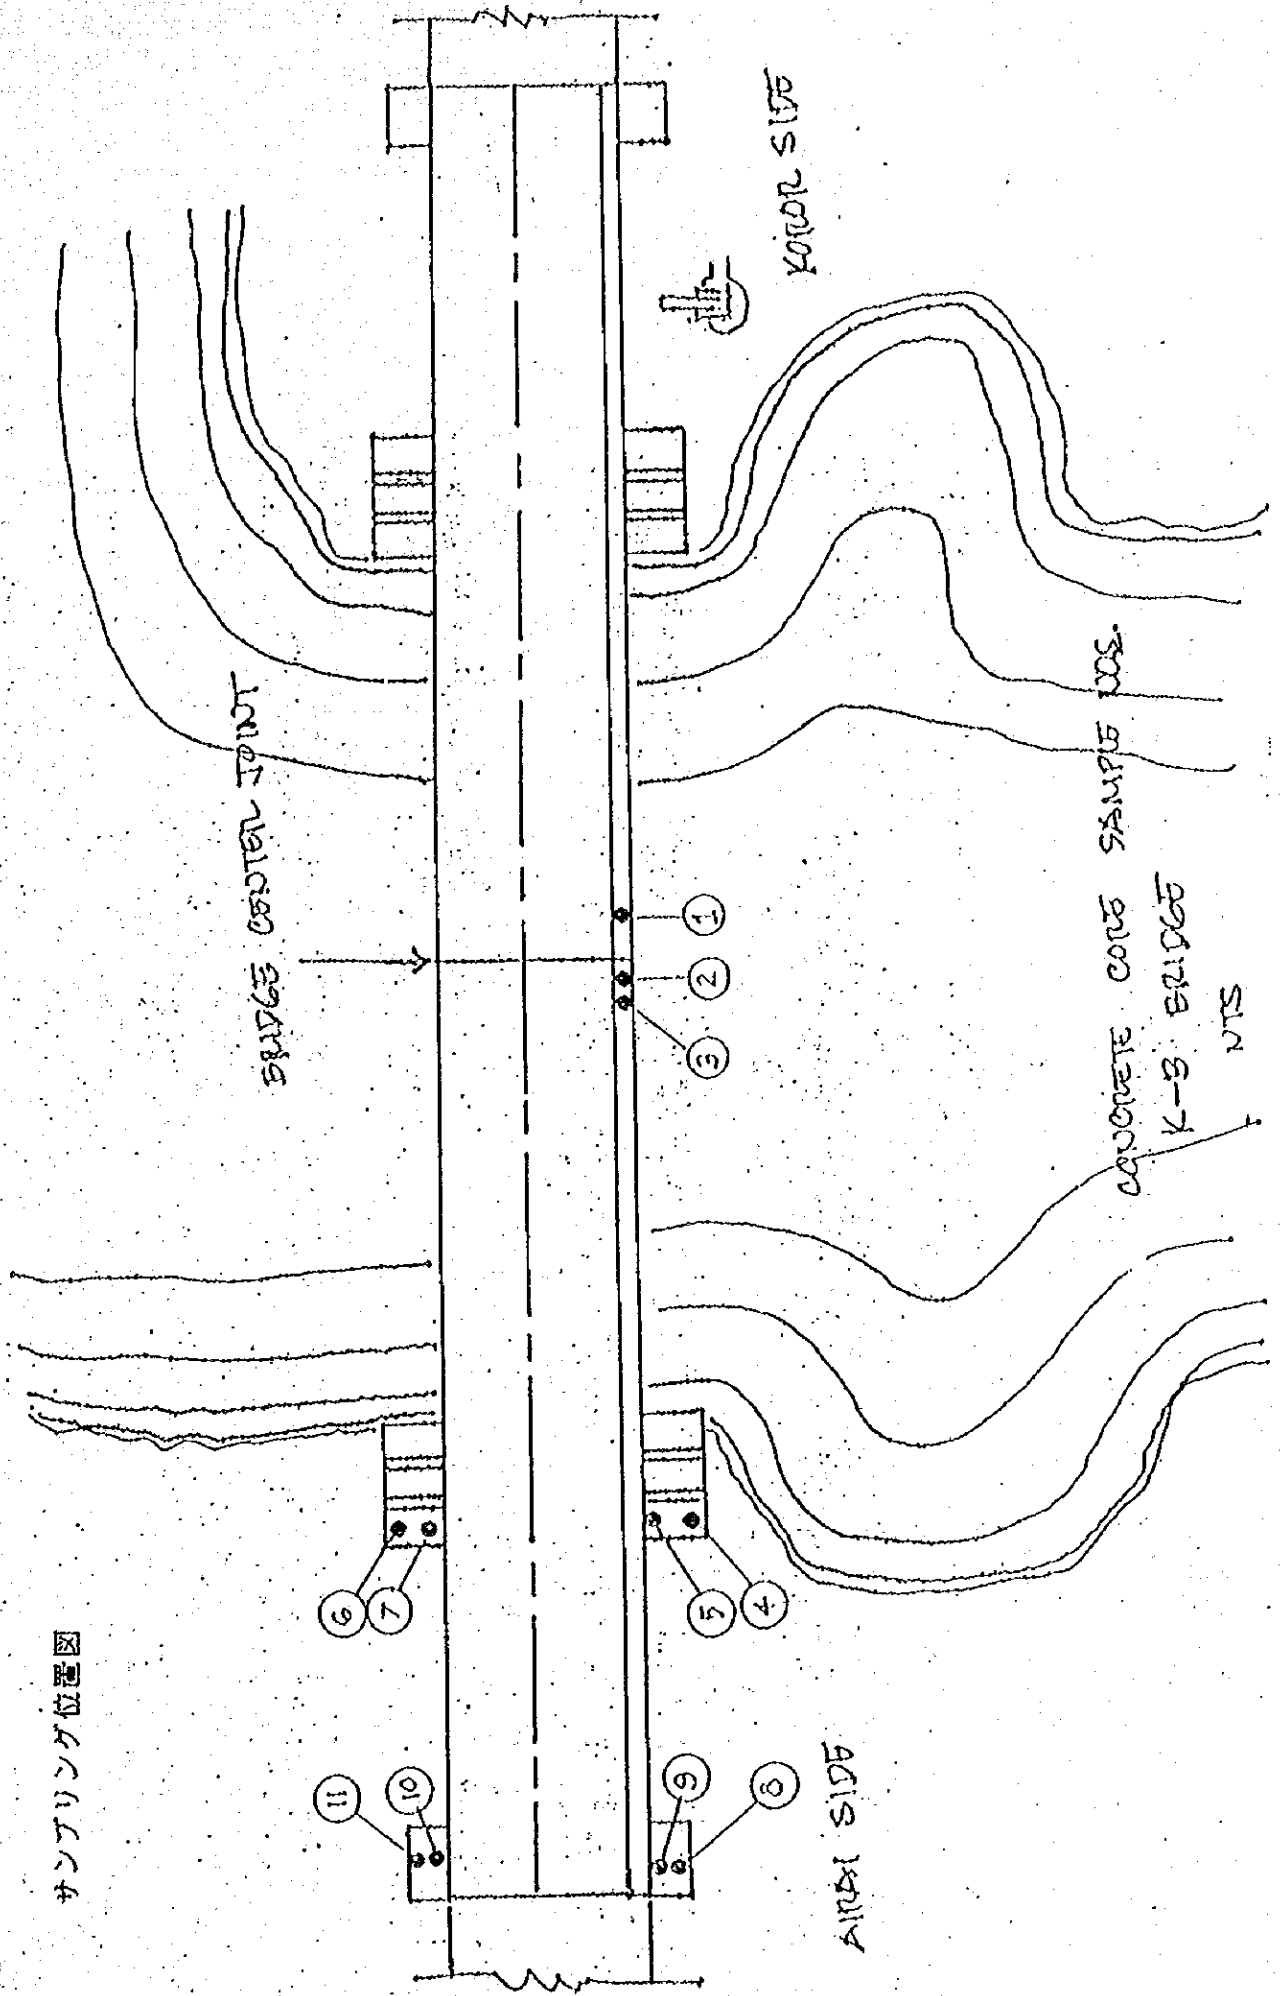
サンプリング位置図

コアサンプリングは $\phi 10\text{cm} \times 30\text{cm}$ のサンプルを11本採取した。採取箇所及び試験結果を次に示す。

項目 試験体		圧縮強度 (psi)	ヤング係数 (psi)	単位体積重量 (lb/inch ³)	備考
桁部	1	---	---	---	高さが不足
	2	(403) 5,730	(2.26×10 ⁵) 3.21×10 ⁶	(2.31) 83.5	
	3	(360) 5,120	(2.24×10 ⁵) 3.19×10 ⁶	(2.29) 82.7	
	平均	(381) 5,425	(2.25×10 ⁵) 3.20×10 ⁶	(2.30) 83.1	
橋脚基礎部	4	---	---	---	
	5	---	---	(2.31) 83.5	
	6	---	---	(2.26) 81.6	
	7	---	---	(2.29) 82.7	
	平均	---	---	(2.29) 82.7	
橋台部	8	(442) 6,280	(2.39×10 ⁵) 3.40×10 ⁶	(2.30) 83.1	
	9	(454) 6,460	(2.44×10 ⁵) 3.47×10 ⁶	(2.28) 82.4	
	10	(212) 3,020	(1.69×10 ⁵) 2.40×10 ⁶	(2.31) 83.5	
	11	(196) 2,790	(1.37×10 ⁵) 1.95×10 ⁶	(2.31) 83.5	
	平均	4,640	(1.97×10 ⁵) 2.80×10 ⁶	(2.30) 83.1

項目 試験体		表面からの 深さ (cm)	全塩分量* (%)	備考
桁部	1	1	0.032	舗装部分は除く
		5	0.023	
橋脚基礎部	4	1	0.214	
		3	0.095	
		5	0.011	
橋台部	11	1	0.048	
		5	0.008

中央径間の主桁から採取したコアボーリングの供試体による試験結果によれば、圧縮強度は設計基準強度 $350\text{kg}/\text{cm}^2$ に対して約 $380\text{kg}/\text{cm}^2$ であり、また単位体積重量は約 $2.3\text{t}/\text{m}^3$ で、ほぼ正常な値であると判断できる。

しかし、ヤング係数は一般に圧縮強度が $380\text{kg}/\text{cm}^2$ であれば $3.0 \times 10^5\text{ kg}/\text{cm}^2$ 程度の値になると思われるが、実際には $2.25 \times 10^5\text{ kg}/\text{cm}^2$ であり、非常に小さいといえる。

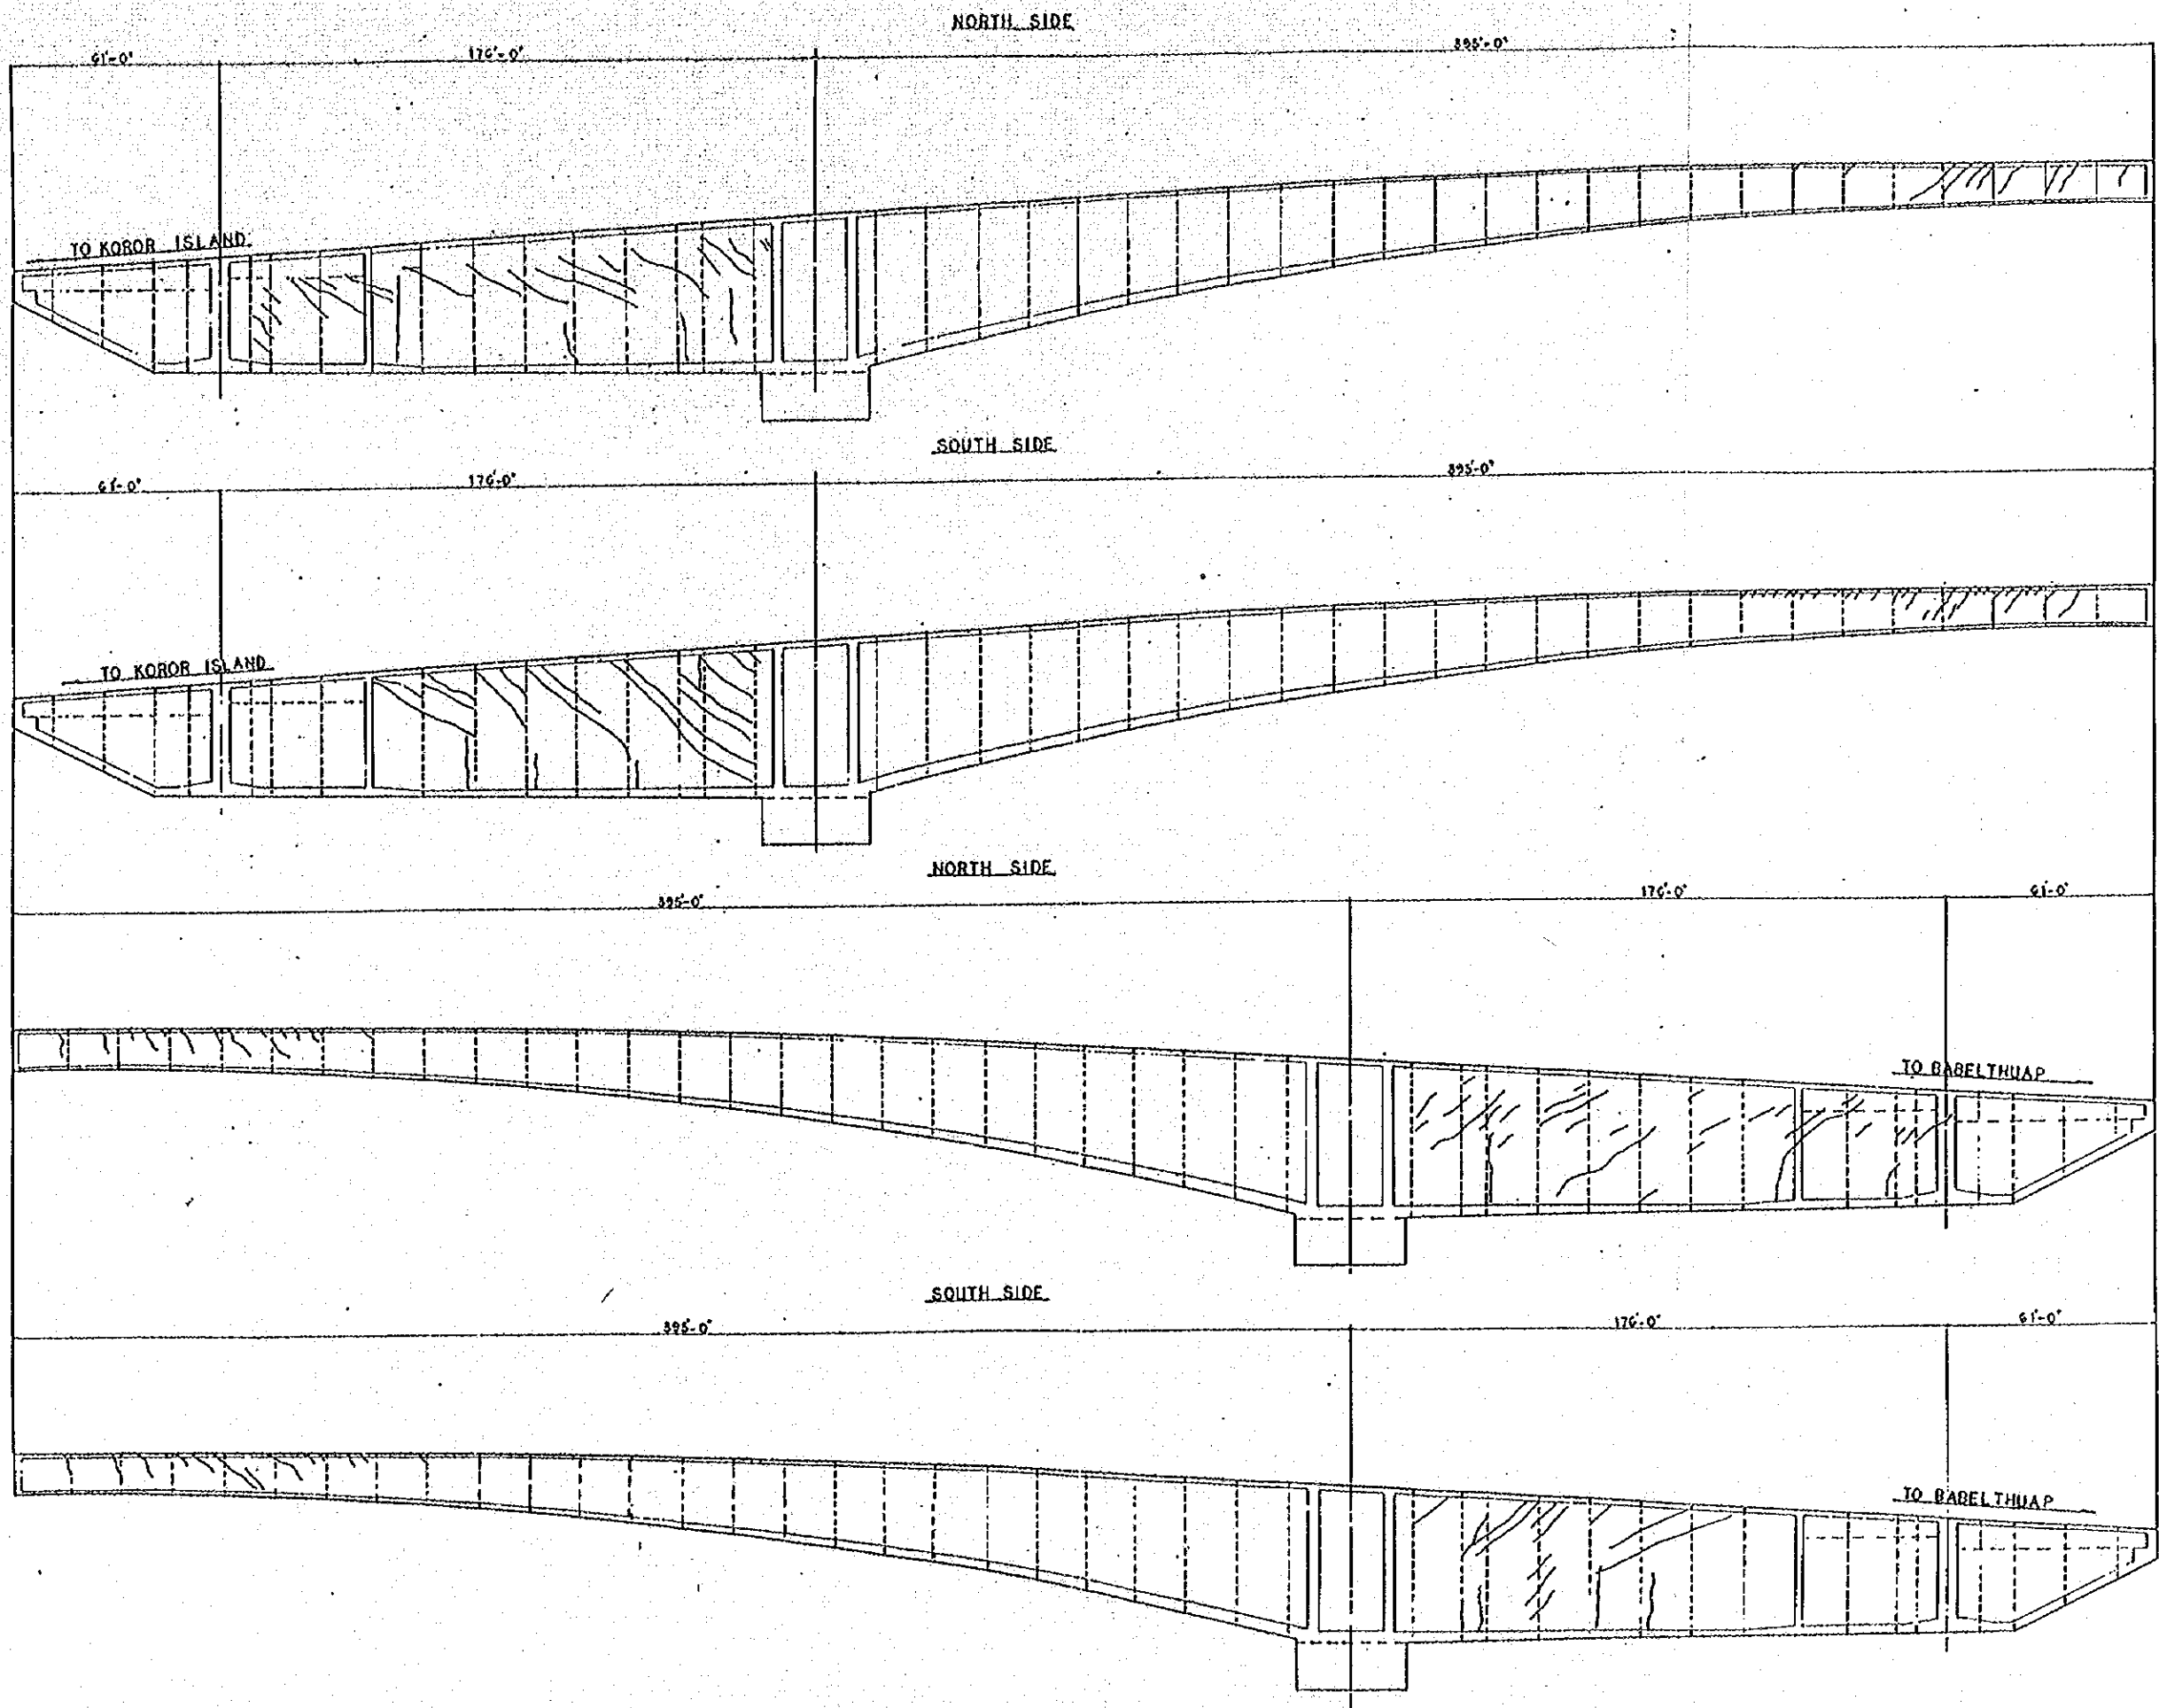
中央径間主桁のひびわれは、箱桁の内部からしか観察できなかったが、その状況は次図 ー に示すとおりであり、次のような特徴を有していた。

- ・ 中央ヒンジ部から7～8ブロックにわたり発生している。
- ・ コロール島側、バベルタウプ島側のどちらの主桁にも、また北側、南側のどちらのウェブにも発生している。
- ・ ウェブの上端から中央付近にかけて、中央ヒンジ部から遠ざかる方向にほぼ45°の角度で発生している。
- ・ ひびわれ幅は0.04～0.1 インチ程度がほとんどである。

側径間主桁のひびわれ発生状況は図一 ー に示すとおりであり、鉛直ひびわれと斜めひびわれがあり、各々次のような特徴を有していた。

- ・ コロール島側、バベルタウプ島側のどちらの主桁にも、また北側、南側のどちらのウェブにも発生している。
- ・ 底スラブの上面からウェブの中央付近にかけて発生している。
- ・ ひびわれ幅は0.08インチ程度である。

- ・ コロール島側、バベルタウプ島側のどちらの主桁にも、また北側、南側のどちらのウェブにも発生している。
- ・ ウェブの上端から中央付近にかけて、中央ヒンジ部の方向にほぼ45°の角度で発生している。
- ・ ひびわれ幅については不明。

i) 橋中央部ヒンジ近傍のひびわれ

現在の交通量の状態を考えると、中央径間主桁に最も大きな荷重が作用したのは主桁の張出し架設中であり、ワーゲン上の新設ブロックのコンクリートを打設した直後の状態であると考えられる。

本橋と同規模の橋梁の条件下では、施工時に斜め引張応力度は約 $16\text{kg}/\text{cm}^2$ 程度が発生していると思われ、乾燥収縮に伴う応力や温度応力などを考慮すると、十分にひびわれが発生する可能性があるといえる。

コンクリートの打継目から判断すると、側径間の主桁は底スラブがまず打設され、次にウェブが打設されたと思われる。

そして、鉛直ひびわれが底スラブ部分には発生していないことから、このひびわれはコンクリートの硬化熱による温度ひびわれと思われる。

中央径間主桁の重量に対してメインピアー部に上向きの反力が、エンドピアー部に下向きの反力が発生するが、斜めひびわれはその角度、位置から判断すると、これらの力によって主桁に生じる斜め引張応力度によるものと考えられる。

主桁の斜めひびわれ及び鉛直ひびわれは、いずれも施工中に発生したものと推定されるが、ひびわれが発生した状態で主桁にとって最も厳しい荷重条件（主桁張り出し架設中の主桁先端にワーゲンが載った状態）を既に経験しているので、現在の交通車両を考えると、現状のままでも構造的には安全であるといえる。

しかし、当橋が海からの潮風をまともに受けることから、将来これらのひびわれを通して鉄筋が腐食しコンクリートが劣化して、橋の耐力を低下させることが予想される。

従って、将来的にはひびわれ面を補修することが望ましい。

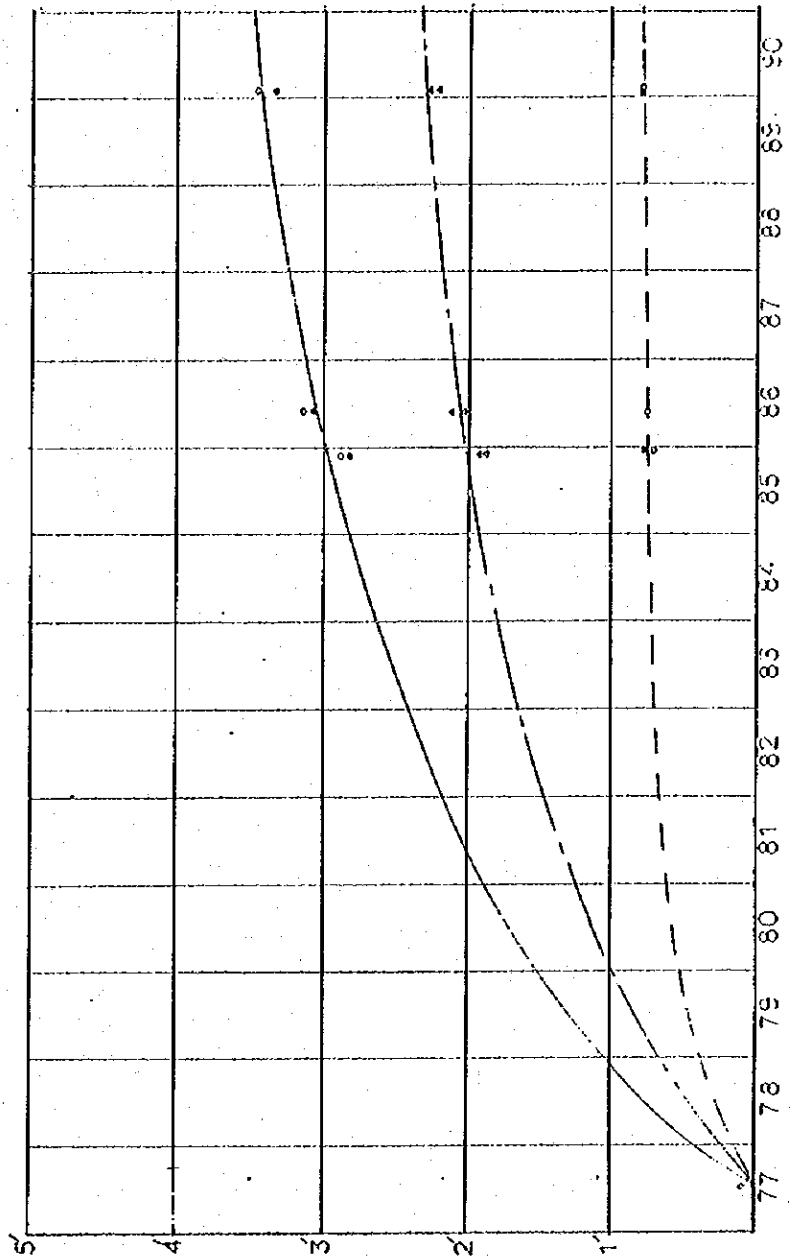
完成後からの主桁たわみ変化量

ただし、クリープ変形は一般には10年もたてばほぼ終了していると考えられるが、本橋の場合はまだ増加傾向にあると認められる。

- ・ 中央ヒンジ部 (K-島側)
- ・ 中央ヒンジ部 (B-島側)
- ・ 中央ヒンジより2.5m位置 (K-島側)
- ・ 中央ヒンジより2.5m位置 (B-島側)
- ・ 中央ヒンジより6.0m位置 (K-島側)
- ・ 中央ヒンジより6.0m位置 (B-島側)

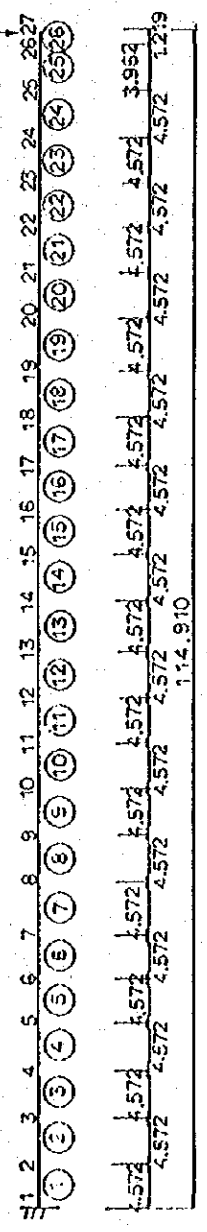
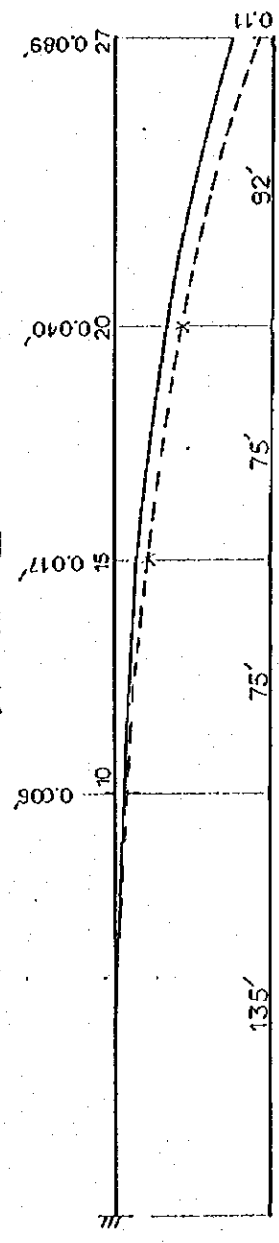
構造図

この値は、主桁中央に車を載荷した時のたわみ実測値から推定したヤング係数が $2.40 \times 10^5\text{ kg}/\text{cm}^2$ になることから、ほぼ妥当な値であると判断できる。

主桁中央に車を載荷した時のたわみ曲線の形状について、解折値と実測値を比較すると両者がよく対応しているのがわかる。解折値は曲げ変形だけを考えたもので、せん断変形の影響は入っていないが、解折値と実測値の形状がよく一致していることから、中央ヒンジ部近くの主桁に入っているせん断ひびわれがたわみに及ぼす影響はほとんど無視してよいと考えられる。

K-8橋
荷重
P=55.1 Kib

×印は実測値

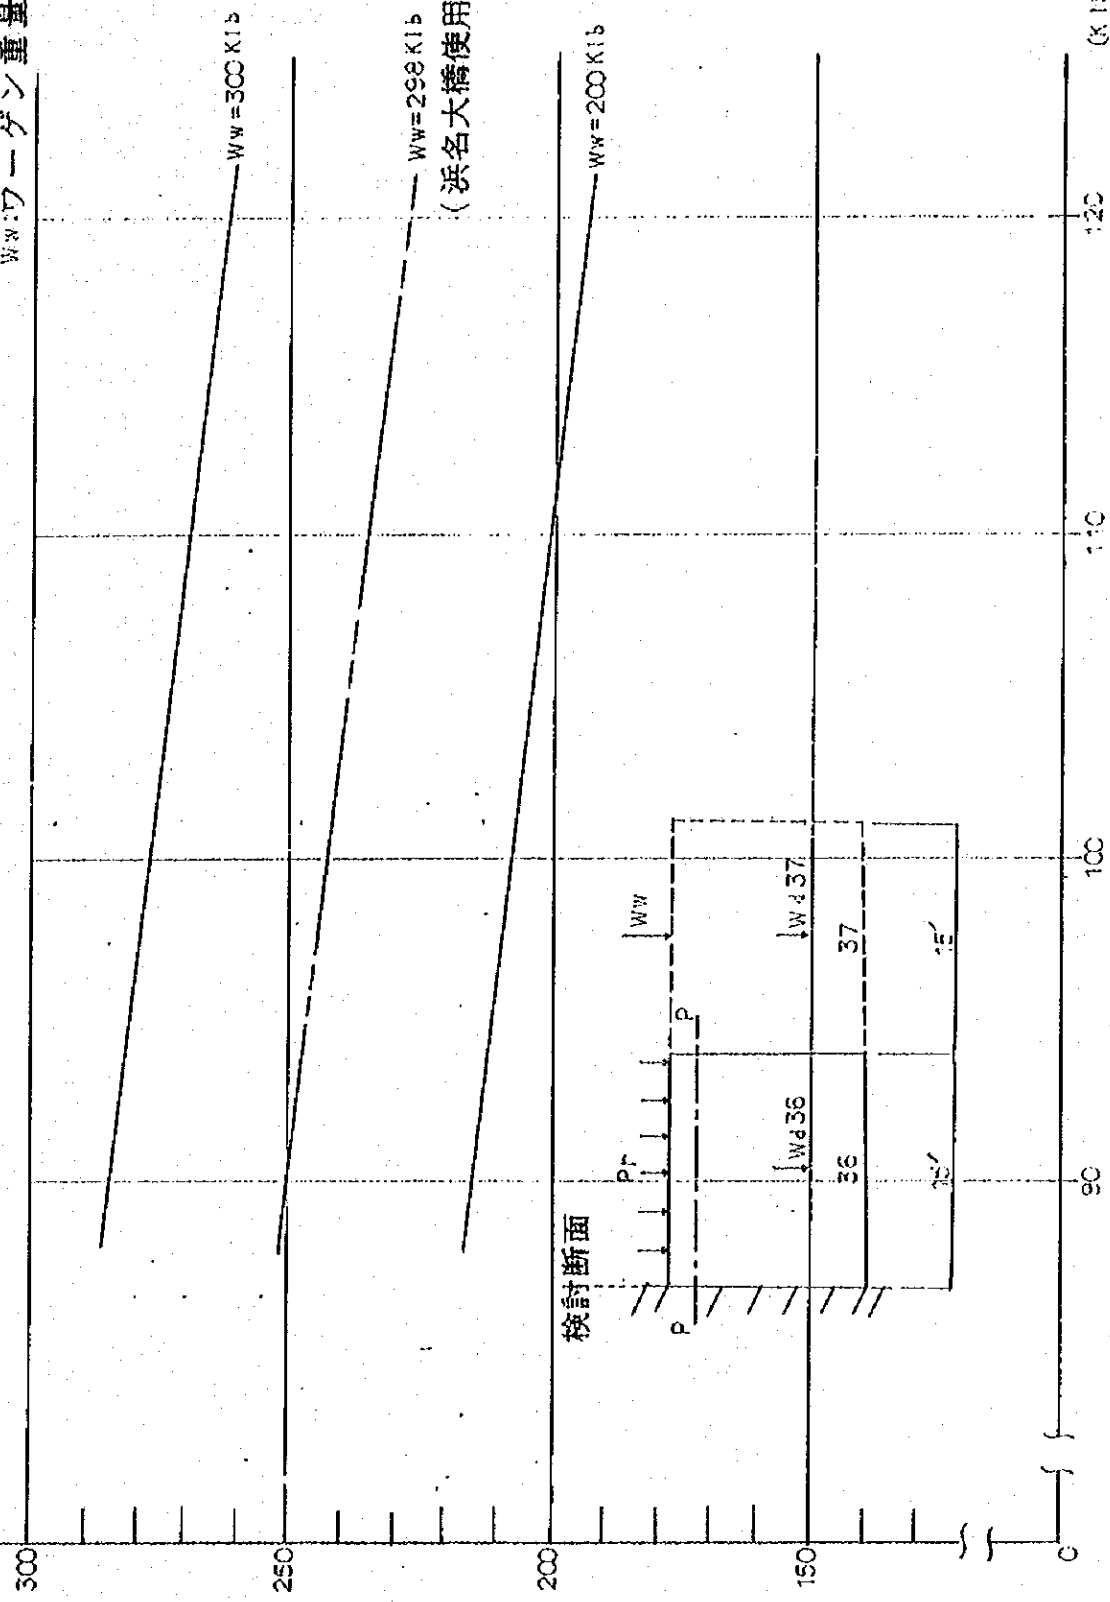
図心における斜引張応力度

上記の荷重状態における斜め引張応力度を中央ヒンジ部から4番目のブロックを例にとって推定してみる。

ワーゲンの重量、プレストレスの導入力をパラメーターにして計算した結果を次図に示す。

WW:ワーゲン重量

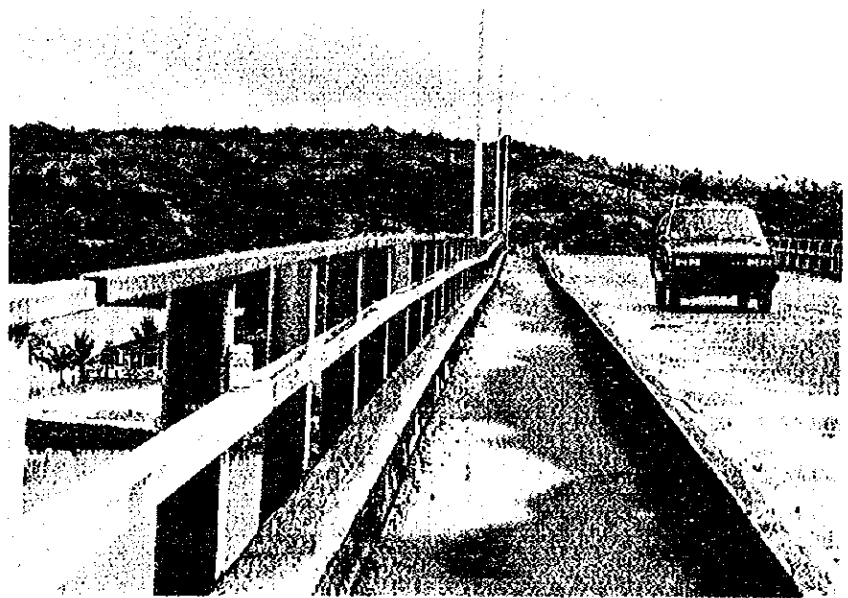
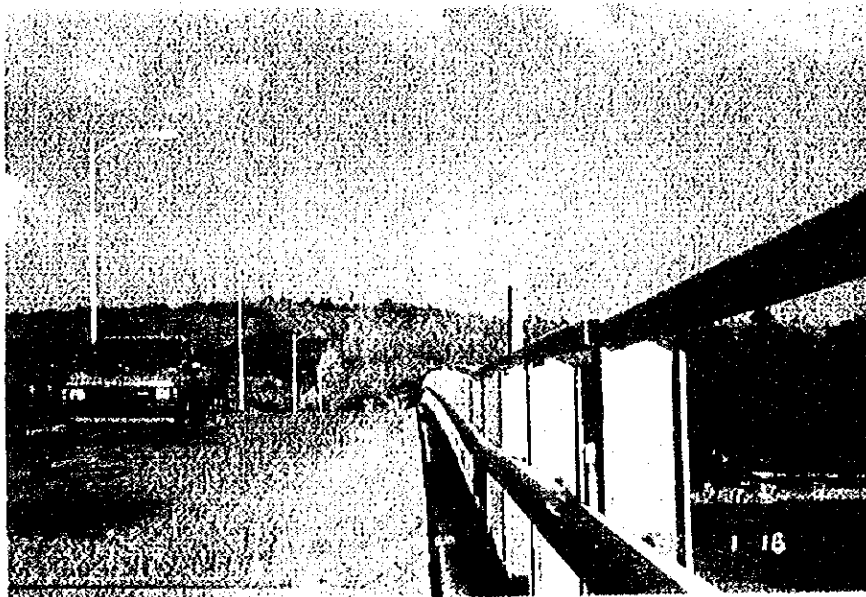
橋面中央ヒンジ部
(南側)

中央ヒンジ部は前記のエレベーション測定結果からもわかるように先端から7～8ブロックで垂れ下がっており、ヒンジ部は桁上縁と桁下縁がハの字に回転しており、その開き角はヒンジ部及びカバープレートの状況等から0.04～0.05ラジアンである。

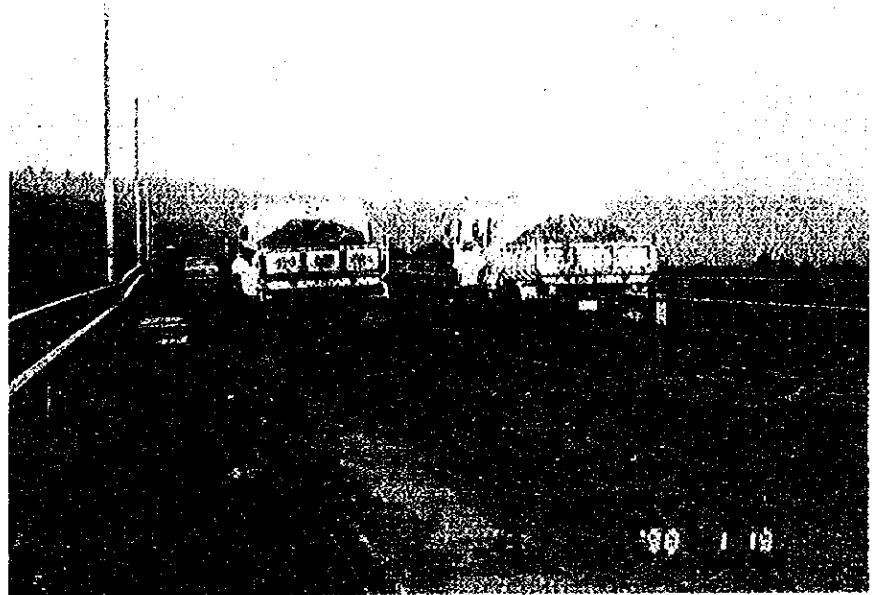
載荷試験
(橋面K島側)

ダンプトラック（12.5t程度）4台をスパン中央に静止させ、この時点での橋面の変位をレベルにより測定し、計算値との照合を行う。

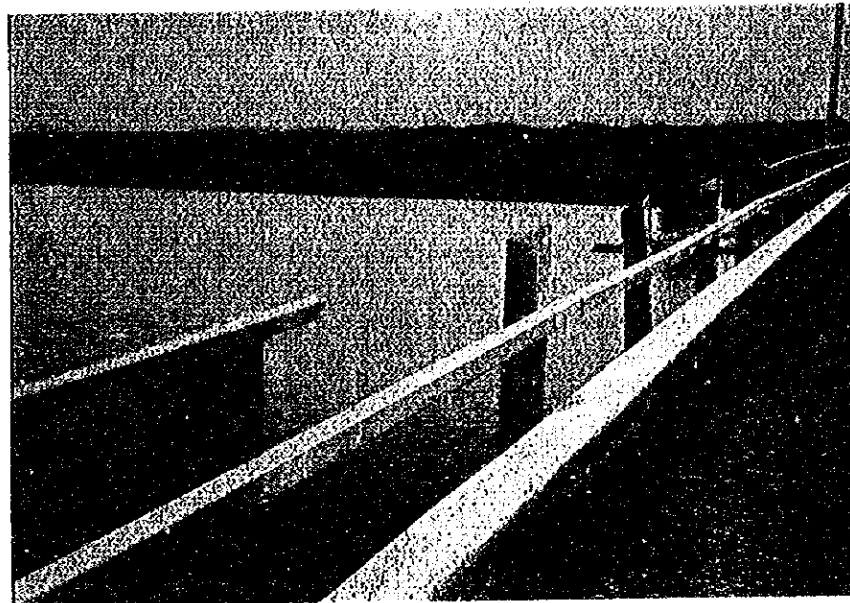
手摺り部の
欠落

- ・ エンドピア一部のゴム沓が全て、中央ヒンジ部の方向に 0.6インチ程度のせん断変形が観察された。
- ・ 沓の浮き上がりは観察されなかった。
- ・ エンドピア一部のタイダウン鋼棒のカバー塩化ビニールパイプの破損が観察され、鋼棒の腐食進行がみられた。
- ・ コンクリート舗装面のすりへりによるメッシュ筋の露出、及び舗装の剝離、破損がみられた。
- ・ 手摺り部の一部欠落、及び移動が見られた。

これらの状態は直ちに橋梁の安全性に影響するものではないが、橋本来の機能や耐久性を低下させるものであり、早い時期に補修することが望ましい。

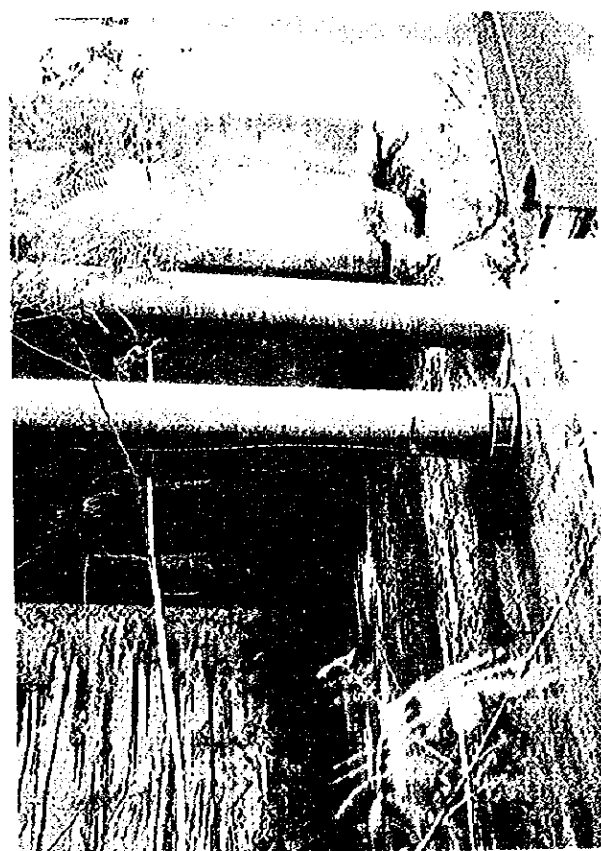
橋台とよう壁
接続部

- ・ コロール島側はモルタルで間詰めされており不明であるが、幅 0.2インチ程度のひびわれが観測された。
- ・ バベルタウン島側の南側では剝離による開きが3～3.5インチあり、鉄筋の破断が見られた。橋台と桁端部の段差はみられなかった。
