## 1-1-3 問題点

## 1-2 原材料受入

## 1-3 鑄造工程

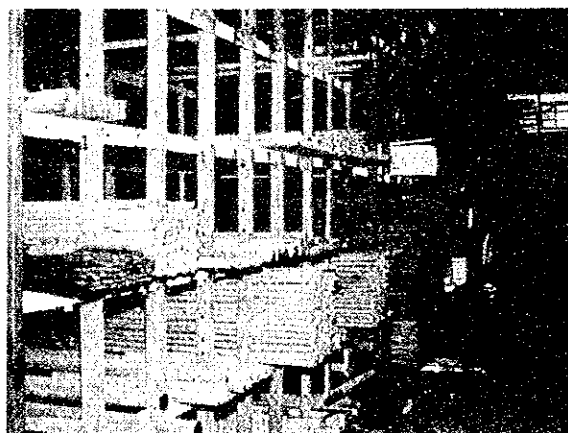
e. 鋼材の保管

鋼材の保管は、材料別にペイントによる識別され種別、寸法別に分類されて保管されている。
