**INFORME DEL ESTUDIO DE DISEÑO BASICO  
PARA  
EL PROYECTO DE CONSTRUCCION DE PUENTES  
EN EL NORTE DEL DEPARTAMENTO DE SANTA CRUZ  
EN LA REPUBLICA DE BOLIVIA**

**INFORME FINAL**

**ENERO 1995**

**PACIFIC CONSULTANTS INTERNATIONAL  
CENTRAL CONSULTANT INC.**

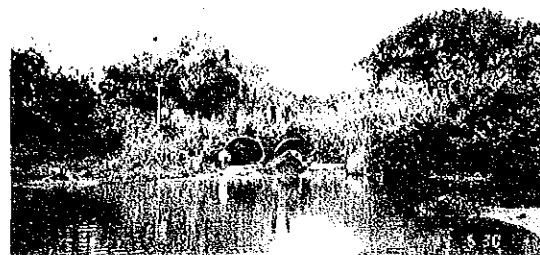
[No.2 Las Maras]

Actualmente están instalados 2 tubos corrugados de Ø3m. Las protecciones de la entrada y la salida fueron destruidas por la inundación. Hay agua estancada debido a la insuficiencia de la capacidad de drenaje durante las crecidas y la corrosión en la parte aguas abajo. El nivel del suelo es más bajo que los alrededores, lo que podrá causar daños más serios en las inundaciones. Las huellas de avenida corresponden al nivel del suelo actual.

En la inundación de 1992, este lugar fue destruido 4 veces. Se instalaron 2 tubos corrugados de 3 m de ancho y 2m de altura. Están rotas las protecciones de tipo alas de concreto para la entrada y la salida del tubo, y la tierra del borde se está desmoronando. Se ha formado un estanque debido a la corrosión en la parte baja del río. Las huellas de la avenida se encuentran al nivel del camino.

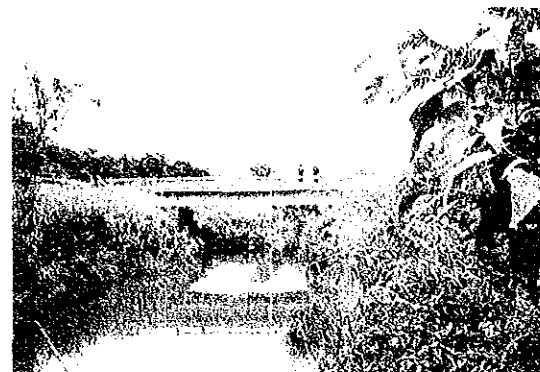
[No.3 El Toro]

Normalmente el río tiene 5 - 6 m de ancho. La parte trasera del estribo del puente existente (de 17m de largo y construido en 1992) sufrió corrosión por causa de las crecidas de 1992. Durante dicho inundación se desbordó el río aguas arriba y se estancó agua. Se requiere proteger bien los estribos y las pilares de los nuevos puentes.

Con la avenida de 1992, la parte trasera de los estribos sufrió corrosión. Se ha aplicado una medida de emergencia con gaviones. Se requiere de

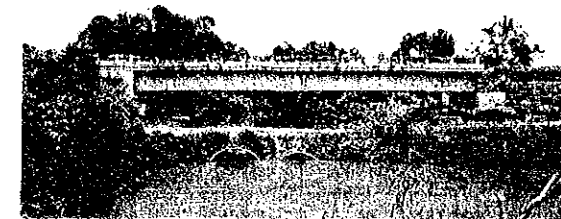
[No.7 Pailon]

Se ha construido un puente de viga de concreto pretensado post tensionado de 24m de largo. Debido a la corrosión de las partes inferior y trasera del estribo causada por la avenida, se hundió el estribo y la subestructura. Se ha posibilitado el paso mediante algunas obras de emergencia.

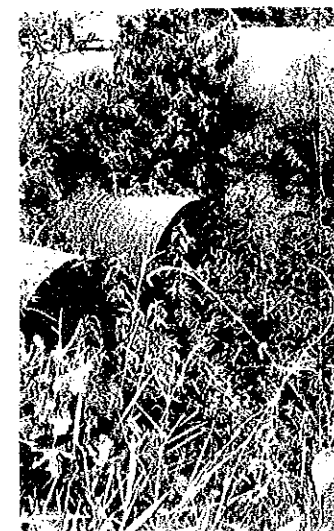
[No.4 El Empalme II]

Están instalados 2 juegos de 2 tubos corrugados de Ø1.2m (46<sup>o</sup>) con un intervalo de 20m. En total son 4 tubos corrugados. Las protecciones de la entrada y la salida de todos los tubos fueron destruidas.

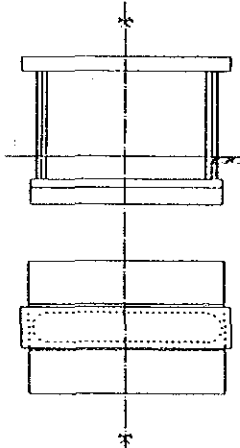
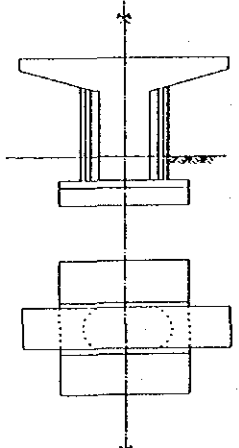
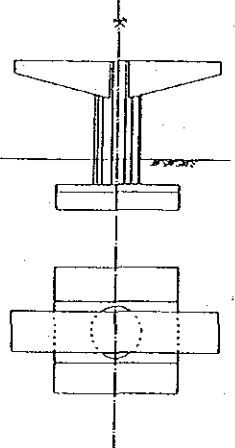
Tabla 3.12 Comparación de Formas del Pilar de Puente

| Alternativas | Tipo Muro | Tipo Voladizo<br>(Columna Ovalada) | Tipo Voladizo<br>(Columna Cilíndrica) |

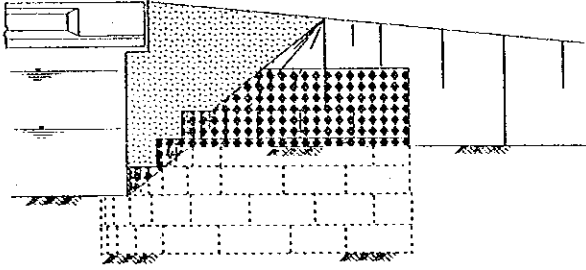
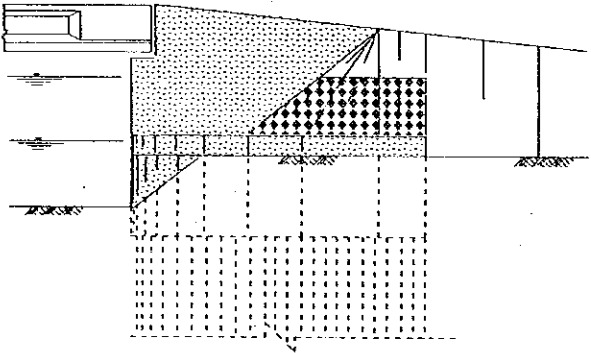
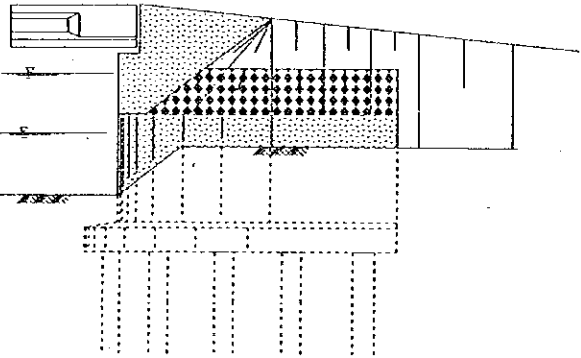
Tabla 3.15 Comparaciones de las obras de protección de talud

| Tipo de Obra de protección de talud | Seguridad de Obra | Facilidad de Construc. | Economía | Evaluación |
|--|---|---|---|---|
| <p>① Gaviones</p> | × | △ | ○ | △ |
| <p>② Tablestacado</p> | ○ | ○ | ○ | ○ |
| <p>③ Muro de Concreto Armado</p> | ○ | △ | △ | △ |
