9. 現地調査結果

ヨルダン国観光開発計画調査事前調査 - 環境の現地調査結果

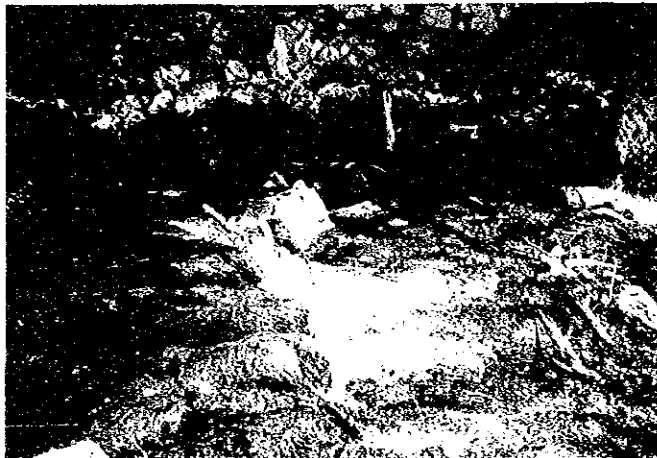
- a. マイン温泉からの排水が流入するワデイ・ザルカマイン川。未処理の排水による水質汚染、ゴミ流入が起きている。
- b. ペトラ内はレストハウス以外にトイレがなく遺跡内がトイレとして利用されている。

- a. ワデイ・ザルカマイン川の下流は水泳場になっているが上流からは排水が垂れ流しの状態である。
- b. ペトラ遺跡内はトイレの建設が計画されているが遺跡と調和のとれた場所の選定に手間取っている。

観光地として開発する場合、保健衛生面での整備は早急に行われる必要がある。

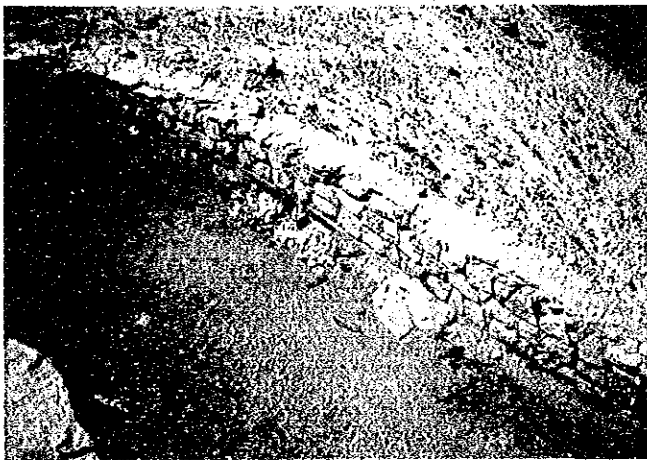
- a. ペトラでは所所にドラム缶のゴミ箱が設置されているが、あまり頻繁に回収された形跡はなくゴミがたまっている。またドラム缶は景観の上からも好ましくない
- b. ワデイ・ムディブでは展望台にゴミ箱は設置されずゴミが散乱していた。

適切なゴミ処理施設の建設が必要とされている。

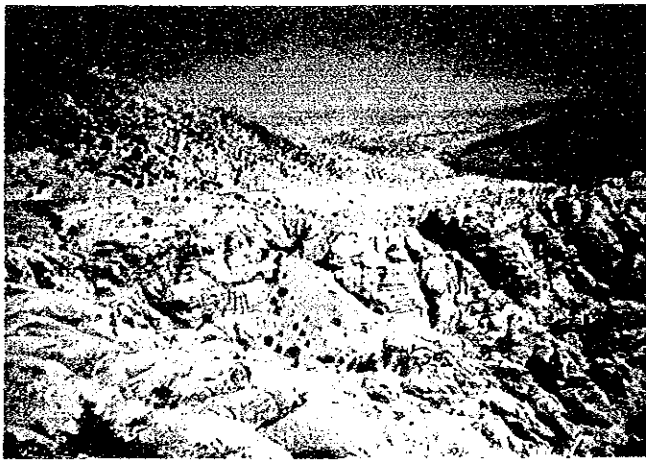
- a. 道路建設に伴い土砂が流出し谷を埋めている。
- b. 大渓谷ワディ・ムディブでは、土壌侵食に対して斜面保護等の防止策が行われている。

森林が少ない急傾斜地は土壌侵食を起こしやすい。開発にあたっては注意が必要である。

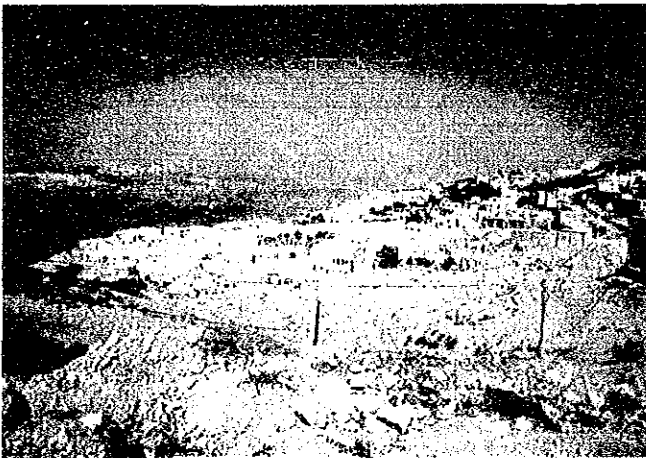
- a. ペトラは主に2つの泉に水源を依存しているが現在でも過剰掘水気味となっている。
- b. ダナ渓谷は地下水に恵まれ、エコ・キャンプの水源、集落での生活用水等に使用されている。
- c. マインでは高温（45～50℃）の地下水が噴出している。
- d. アズラックは水豊かなオアシスであったが地下水の過剰掘水によって湿地の一部は干上がっている。

ペトラでは新たに9つのホテルが建設あるいは計画中で将来の水不足が心配されている。またゴミ投棄による地下水汚染の発生も懸念されている。

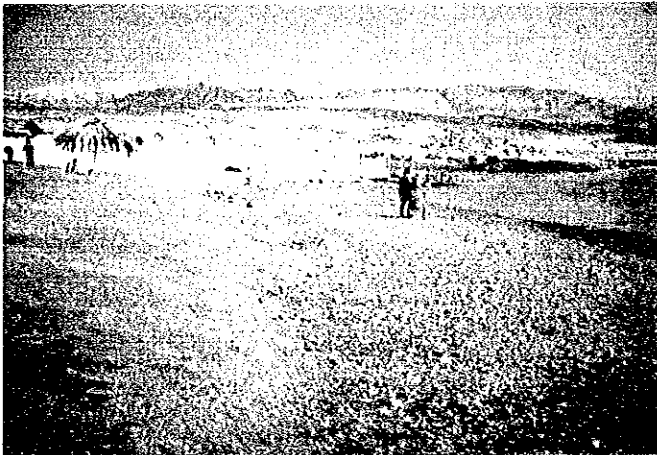
- a. ジョルダン川からの取水の増加により死海の水位が近年急激に低下している。
- b. アズラックは豊富な地下水を持つが、アンマン市内への給水で地下水位が低下し、オアシスの一部は干上がり、残された部分も汚れている。

ジョルダンの限られた水資源をいかに利用するか、観光開発の上でも抜本的な政策が必要とされる。

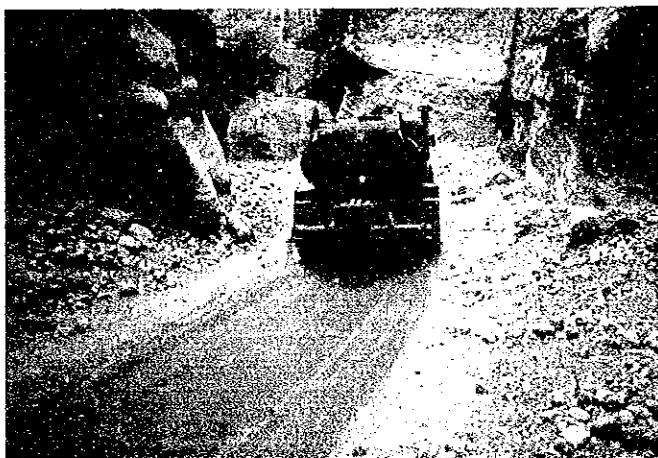
- a. ペトラのシーク内は馬による糞害及び砂ほこりが問題となっており、開園前の早朝にはシーク内を散水車が巡回している。
- b. ジョルダンの物流は大型トラックが担っているが排気ガスが大気汚染源となっている。
- c. アカバ港はジョルダンの主要輸出品リン鉱石の積み出しが行われているが、その際に、粉粒状のリン鉱石の飛散が大気汚染源となっている。

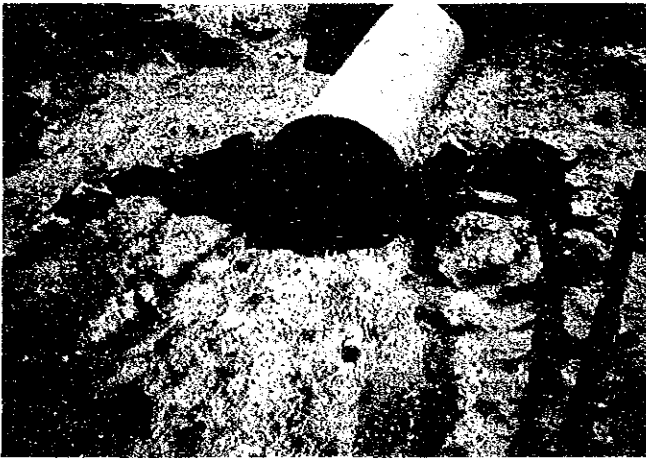
- a. マイン温泉のレストセンターからは未処理の排水が、ワディ・ザルカ・マイン川に流入している。
- b. ペトラでは水質汚濁防止のために污水处理場が計画されたが遺跡保護の立場から立地条件が制限され建設が遅れている。

観光客の増加による水質汚濁は問題が深刻化する前に対策を講じる必要がある。

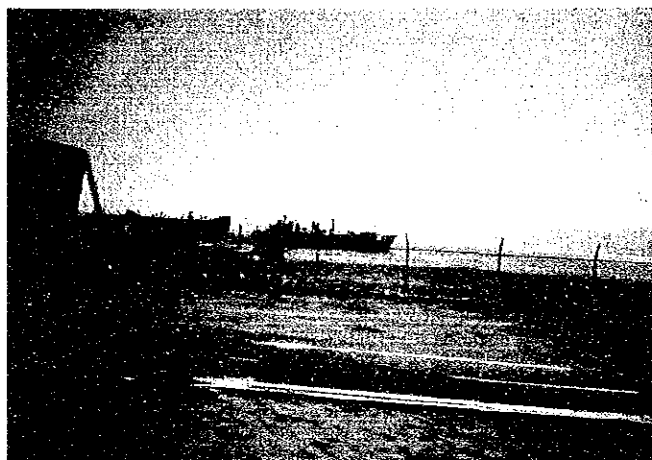
着目した環境項目	23. 悪 臭
観 察 場 所	a. アカバ湾 b. ペトラ
観 察 内 容	a. アカバ湾はリン鉱石の積出港があるが積み込み時にこぼれ落ちたリン鉱石が一部悪臭の原因となっている。 b. ペトラはシーク内を馬に乗って通過することが観光の目玉商品となっているが、馬の糞が悪臭の原因となっている。
写 真 添 付
