ガーナ国野口記念医学研究所  
プロジェクト(第II期)  
機材修理調査団報告書

国際協力事業団  
医療協力部

機材修理調査団報告書

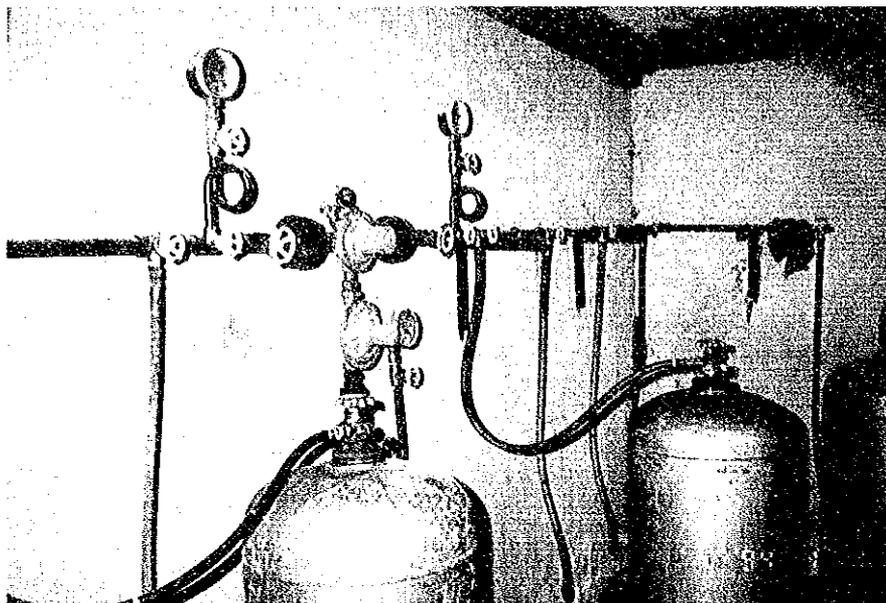
LPG マニホールド

ガス・マニホールド室内のボンベ接続管(10本)のゴムパッキン紛失、ガス洩れをおこしている。

ガス供給は集中方式を取っており、ガーナ国においてここ野口研のみと思われる。最近ガスの消費が激しいことからガス洩れがあるとメンテナンス・ユニットの技術者が判断、各セクション毎のバルブを止め洩れ検索を行った結果、建屋内の異常は認められず、従ってマニホールドより研究所入口までの間の地中埋設管によるガス洩れと判断し報告している。当方に地中埋設管の調査を依頼されたが、現状ではガーナに地震は無く、埋設管地上を車輛通行もなく外部過重のかかる要因はなく、埋設管は日本の施工基準に従ってアスファルトコーティング施工で腐食は考えられず、マニホールド室内の問題と判断した。ガス供給元バルブを止め、空気圧にて2 kg/cm<sup>2</sup>圧力テストの結果24時間で0.7kg/cm<sup>2</sup>の減圧を見た。ガスシリンダーと本管接続のゴムホースのパッキンが紛失し、シールテープにて代替使用しており、シールテープはネジ部の完全締め付けを補助するテープであり、パッキンの代用にならないことを説明し、日本帰国後購送し、6か月毎に一度交換するように指導した。16年間一度もパッキンを交換せず、また点検も怠ったことに起因すると思われた。

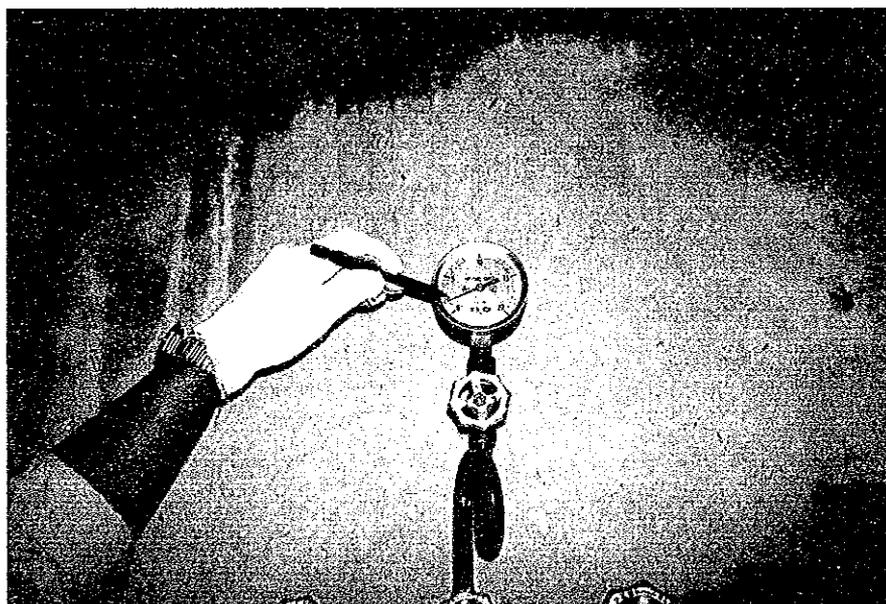
24時間で0.7kg/cm<sup>2</sup>減圧

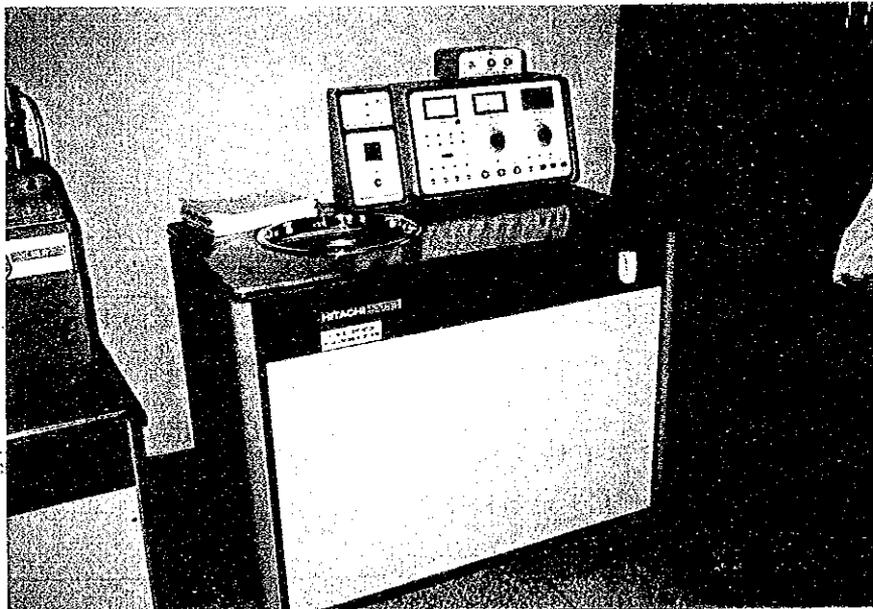
修理番号NO. A1

機材名	超高速遠心器						備考	
製品番号	80P-7							
製作年月	20092、1981							
メーカー名称	日立工機							
使用場所	Electron Microscope Dept. (RM No. 114)						供与年度	
運用環境	<input type="radio"/>	空調付	<input type="checkbox"/>	高温	<input type="checkbox"/>	多湿	<input type="checkbox"/>	屋外
機器の状態	<input type="checkbox"/>	未使用	<input type="radio"/>	普通	<input type="checkbox"/>	中古	<input type="checkbox"/>	酷使
修理依頼	JICAからの連絡				<input type="radio"/>	あり	<input type="checkbox"/>	なし
写真撮影	<input type="radio"/>	撮影済	<input type="checkbox"/>	未撮影	<input type="checkbox"/>	スケッチ済		
チェック内容	1. 外見	<input type="radio"/>	正常	<input type="checkbox"/>	改造	<input type="checkbox"/>	不良	<input type="checkbox"/>

2. 本体	<input type="radio"/>	正常	<input type="checkbox"/>	改造	<input type="checkbox"/>	不良	<input type="checkbox"/>
	3. 電源	電源電圧 240V		規格印加電圧 200V				
取り扱い説明書	<input type="radio"/>	あり	<input type="checkbox"/>	なし	<input type="checkbox"/>	一部分持参追加		
回路図面	<input type="radio"/>	あり	<input type="checkbox"/>	なし	<input type="checkbox"/>	現物を見て作成		
機器故障内容概要	1. ドライブユニット、真空ポンプの破損 (交換が必要) 2. 3. その他:							
修理実施	1993年 9月21日 及び 修理結果: 完了							
<input type="checkbox"/> 修理不能	1. 部品がない 2. 工具がない 3. 電源電圧不足 4. 回路図がない 5. 取り扱い説明書がない その他							
<input checked="" type="radio"/> 修理完了	1. 規格の概能を回復 2. 実用上支障ない程度に回復 3. 一応使用できる程度 4. やっと使える程度 その他: 部品の交換							
技術の指導	備考 1. 日常の定期保守点検の指導

部品の交換

ドライブユニット等

スペアとして同部品を所有していたため部品の追加調達は考慮せず

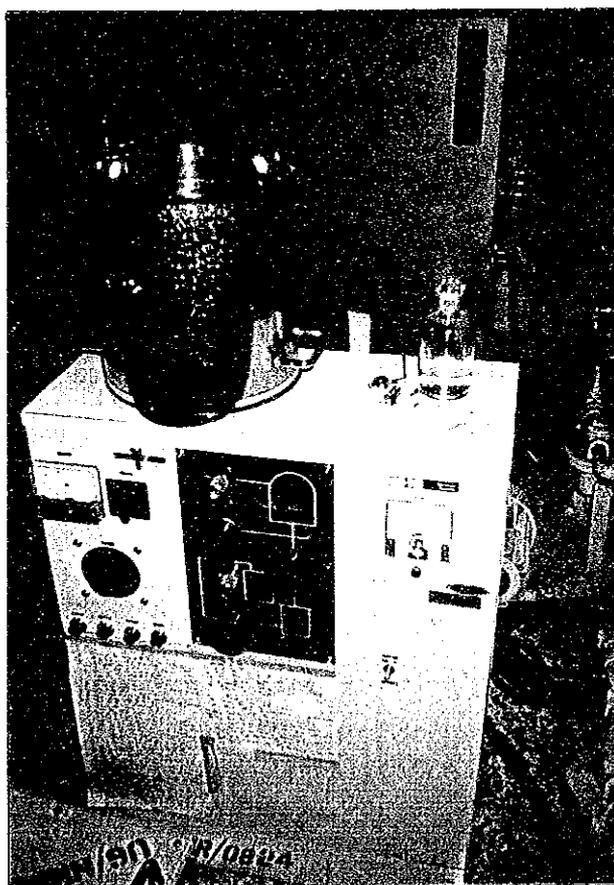
修理番号NO. A2

機材名	電子顕微鏡						備考	
製品番号	H-600							
製作年月	04-1、1980							
メーカー名称	日立							
使用場所	Electron Microscope Dept. (RM No. 115)						供与年度	
運用環境	<input type="radio"/>	空調付	<input type="checkbox"/>	高温	<input type="checkbox"/>	多湿	<input type="checkbox"/>	屋外
機器の状態	<input type="checkbox"/>	未使用	<input type="radio"/>	普通	<input type="checkbox"/>	中古	<input type="checkbox"/>	酷使
修理依頼	JICAからの連絡				<input type="radio"/>	あり	<input type="checkbox"/>	なし
写真撮影	<input type="radio"/>	撮影済	<input type="checkbox"/>	未撮影	<input type="checkbox"/>	スケッチ済		
チェック内容	1. 外見	<input type="radio"/>	正常	<input type="checkbox"/>	改造	<input type="checkbox"/>	不良	<input type="checkbox"/>

2. 本体	<input type="radio"/>	正常	<input type="checkbox"/>	改造	<input type="checkbox"/>	不良	<input type="checkbox"/>
	3. 電源	電源電圧 240V			規格印加電圧 240V			
取り扱い説明書	<input type="radio"/>	あり	<input type="checkbox"/>	なし	<input type="checkbox"/>	一部分持参追加		
回路図面	<input type="radio"/>	あり	<input type="checkbox"/>	なし	<input type="checkbox"/>	現物を見て作成		
機器故障内容概要	1. 部品不良 (交換が必要) 2. 3. その他:							
修理実施	1994年 1月12日 及び 修理結果:完了							
修理不能	1. 部品がない 2. 工具がない 3. 電源電圧不足 4. 回路図がない 5. 取り扱い説明書がない その他							
<input type="radio"/> 修理完了	1. 規格の概能を回復 2. 実用上支障ない程度に回復 3. 一応使用できる程度 4. やっと使える程度 その他							
技術の指導	備考

修理必要部品の交換

ハイヴァキュームエバポレーター用アンペアメータ、ペニング真空計用メータ  
および真空ポンプ用耐圧ホース等

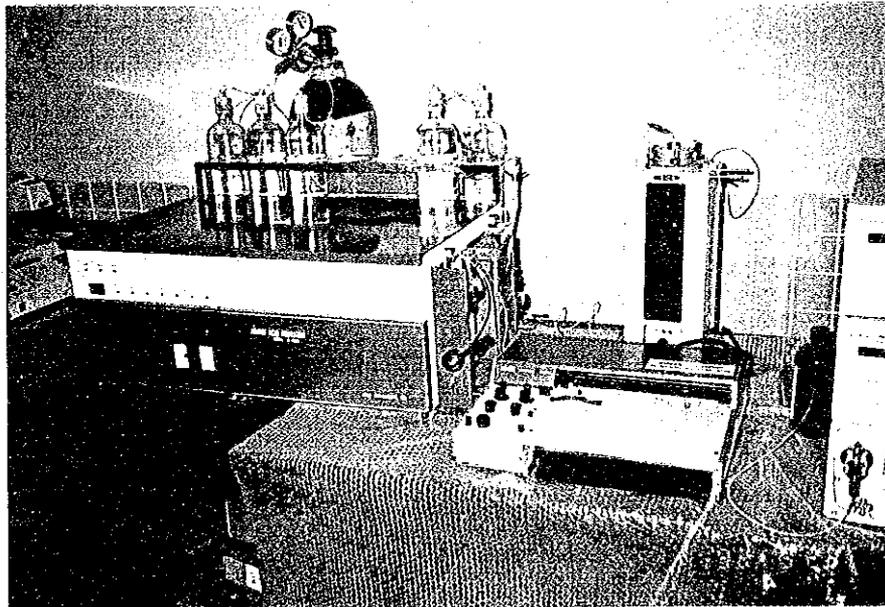
修理番号NO. 1 / 24

機材名	アミノ酸分析器							備考	
製品番号	A-3300								
製作年月	00402								
メーカー名称	医理化機器								
使用場所	Nutritin Dept. (RM No. 244)					供与年度			
運用環境	<input type="radio"/>	空調付	<input type="checkbox"/>	高温	<input type="checkbox"/>	多湿	<input type="checkbox"/>	屋外	<input type="checkbox"/>
機器の状態	<input type="checkbox"/>	未使用	<input type="radio"/>	普通	<input type="checkbox"/>	中古	<input type="checkbox"/>	酷使	<input type="checkbox"/>
修理依頼	JICAからの連絡				<input type="radio"/>	あり	<input type="checkbox"/>	なし	<input type="checkbox"/>
写真撮影	<input type="radio"/>	撮影済	<input type="checkbox"/>	未撮影	<input type="checkbox"/>	スケッチ済			
	<input type="checkbox"/>	1. 外見	<input type="radio"/>	正常	<input type="checkbox"/>	改造	<input type="checkbox"/>	不良	<input type="checkbox"/>
チェック内容	<input type="checkbox"/>	2. 本体	<input type="checkbox"/>	正常	<input type="checkbox"/>	改造	<input type="radio"/>	不良	<input type="checkbox"/>
	<input type="checkbox"/>	3. 電源	電源電圧 110V		規格印加電圧 100V

取り扱い説明書	<input type="radio"/>	あり	<input type="checkbox"/>	なし	一部分持参追加				
回路図面	<input type="radio"/>	あり	<input type="checkbox"/>	なし	現物を見て作成				
機器故障内容概要	<p>1. 反応器の不良ということで日本に持ち帰りメーカーに修理依頼を行なうが故障箇所なしとの結果</p> <p>2. 基板の不良(第二次調査にて基板の交換)</p> <p>3.</p> <p>その他:</p>								
修理実施	1994年 1月18日 及び 修理結果: 完了								
修理不能	<p>1. 部品がない 2. 工具がない 3. 電源電圧不足</p> <p>4. 回路図がない 5. 取り扱い説明書がない</p> <p>その他</p>								
<input type="radio"/> 修理完了	<p>1. 規格の概能を回復 2. 実用上支障ない程度に回復</p> <p>3. 一応使用できる程度 4. やっと使える程度</p> <p>その他</p>								
技術の指導	備考

基板の交換

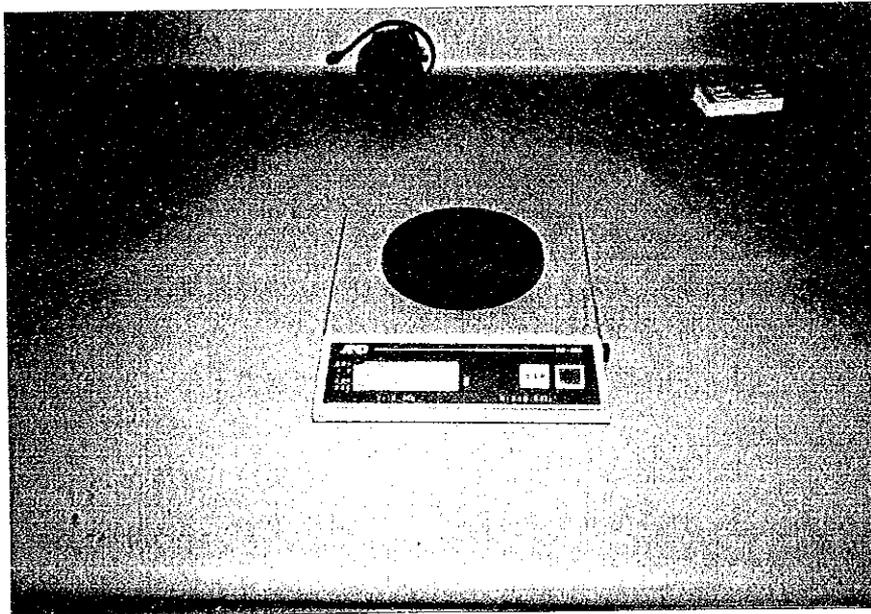
修理番号NO. 2/24

機材名	電子天秤						備考	
製品番号	EW-60A							
製作年月								
メーカー名称	A & D							
使用場所	Bacteriology Dept. (RM No. 209)				供与年度			
運用環境	<input type="radio"/>	空調付		高温		多湿		屋外
機器の状態		未使用	<input type="radio"/>	普通		中古		酷使
修理依頼	JICAからの連絡				<input type="radio"/>	あり		なし
写真撮影	<input type="radio"/>	撮影済		未撮影		スケッチ済		
チェック内容	1. 外見	<input type="radio"/>	正常		改造		不良	
	2. 本体		正常		改造	<input type="radio"/>	不良	
	3. 電源	電源電圧 110V			規格印加電圧 100V			
取り扱い説明書	<input type="radio"/>	あり		なし		一部分持参追加		
回路図面		あり	<input type="radio"/>	なし		現物を見て作成		
機器故障内容概要	1. バランス調整するが、基板の破損があり修理不能 2. 3. その他							
修理実施	1993年 9月22日						及び 修理結果: 不能	
<input type="radio"/> 修理不能	1. 部品がない 2. 工具がない 3. 電源電圧不足 4. 回路図がない 5. 取り扱い説明書がない その他 : 新規供与							
<input type="checkbox"/> 修理完了	1. 規格の概能を回復 2. 実用上支障ない程度に回復 3. 一応使用できる程度 4. やっと使える程度 その他							
技術の指導	備考 1. 新規供与 取扱い説明、保守管理方法等の指導

基盤の破損があり修理不可

バランスの調整

同等仕様器種の新規供与

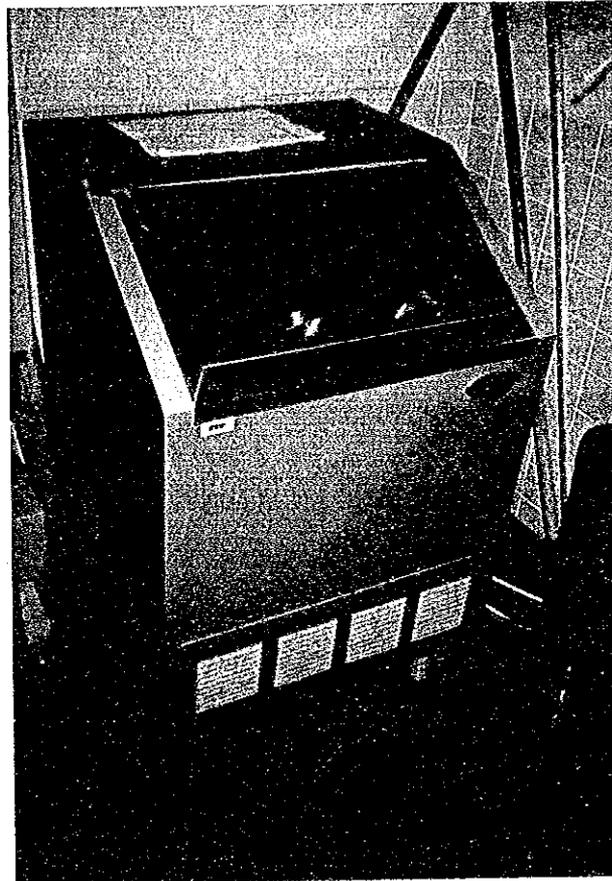
修理番号NO. 3/24

機材名	製氷器						備考	
製品番号	RF-51-SC							
製作年月	00179、昭和54年11月							
メーカー名称	エバラ							
使用場所	Virology Dept.				(RM No. 213)		供与年度	
運用環境	<input type="radio"/>	空調付	<input type="checkbox"/>	高温	<input type="checkbox"/>	多湿	<input type="checkbox"/>	屋外
機器の状態	<input type="checkbox"/>	未使用	<input type="radio"/>	普通	<input type="checkbox"/>	中古	<input type="checkbox"/>	酷使
修理依頼	JICAからの連絡				<input type="radio"/>	あり	<input type="checkbox"/>	なし
写真撮影	<input type="radio"/>	撮影済	<input type="checkbox"/>	未撮影	<input type="checkbox"/>	スケッチ済		
チェック内容	1. 外見	<input type="radio"/>	正常	<input type="checkbox"/>	改造	<input type="checkbox"/>	不良	<input type="checkbox"/>

問題無く作動

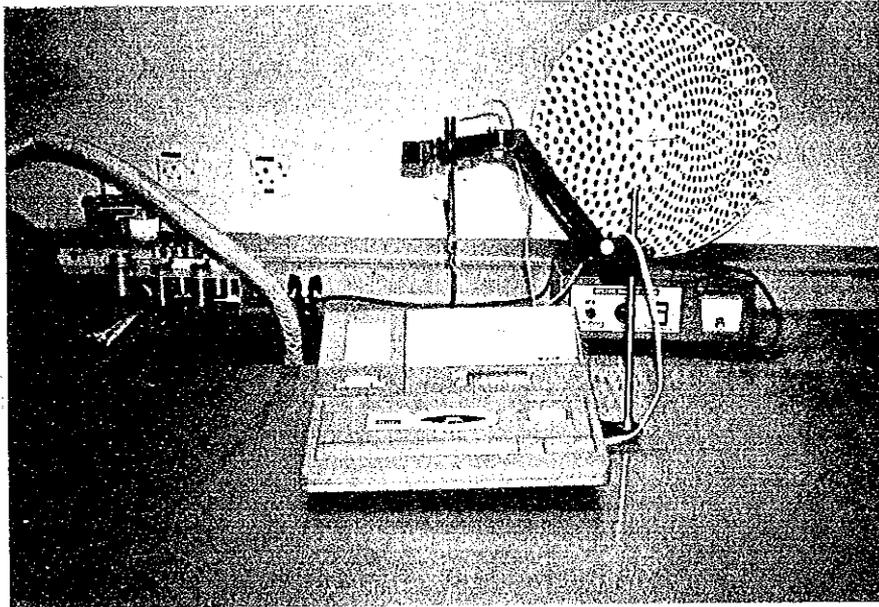
修理番号NO. 4 / 24

機材名	pH メーター					備考		
製品番号	S789-9							
製作年月	208651、1984-4							
メーカー名称	堀場製作所							
使用場所	Virology Dept.				(RM No. 218)	供与年度		
運用環境	<input type="radio"/>	空調付		高温		多湿		屋外
機器の状態		未使用	<input type="radio"/>	普通		中古		酷使
修理依頼	JICAからの連絡				<input type="radio"/>	あり		なし
写真撮影	<input type="radio"/>	撮影済		未撮影		スケッチ済		
チェック内容	1. 外見			正常		改造	<input type="radio"/>	不良
	2. 本体	<input type="radio"/>		正常		改造		不良
	3. 電源	電源電圧 110V		規格印加電圧 100V				
取り扱い説明書	<input type="radio"/>	あり		なし		一部分持参追加		
回路図面		あり	<input type="radio"/>	なし		現物を見て作成		
機器故障内容概要	1. 電極破損、交換が必要 2. 3. その他							
修理実施	1994年 1月10日 及び 修理結果: 完了							
<input type="checkbox"/> 修理不能	1. 部品がない 2. 工具がない 3. 電源電圧不足 4. 回路図がない 5. 取り扱い説明書がない その他							
<input checked="" type="radio"/> 修理完了	1. 規格の概能を回復 2. 実用上支障ない程度に回復 3. 一応使用できる程度 4. やっと使える程度 その他							
技術の指導	備考 1. pH標準液による校正方法を指導 2. pH電極の取扱いおよび日常の定期保守点検方法を指導

電極の交換

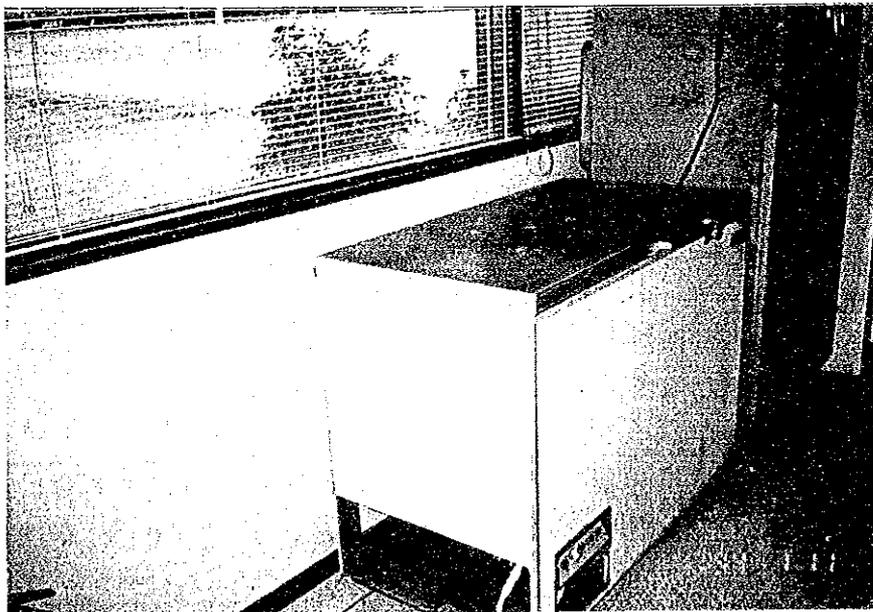
修理番号NO. 5 / 24

機材名	デープフリーザー						備考	
製品番号	ESL-260A							
製作年月	01421 1985.2							
メーカー名称	エバラ							
使用場所	Virology Dept.				(Cold RM)		供与年度	
運用環境	<input type="radio"/>	空調付		高温		多湿		屋外
機器の状態		未使用	<input type="radio"/>	普通		中古		酷使
修理依頼	JICAからの連絡				<input type="radio"/>	あり		なし
写真撮影	<input type="radio"/>	撮影済		未撮影		スケッチ済		
チェック内容	1. 外見	<input type="radio"/>	正常		改造		不良	
	2. 本体		正常		改造	<input type="radio"/>	不良	
	3. 電源	電源電圧 100V			規格印加電圧 100V			
取り扱い説明書		あり	<input type="radio"/>	なし		一部分持参追加		
回路図面		あり	<input type="radio"/>	なし		現物を見て作成		
機器故障内容概要	1. 冷却作用なし(10時間の作動テスト) 2. 冷媒ガスの劣化および消耗(フロン:R-500、504) 3. コンプレッサーの故障(2台)等、修理価値なし その他							
修理実施	1993年 9月22日 及び 修理結果: 不能							
<input type="radio"/> 修理不能	1. 部品がない 2. 工具がない 3. 電源電圧不足 4. 回路図がない 5. 取り扱い説明書がない その他							
<input type="checkbox"/> 修理完了	1. 規格の概能を回復 2. 実用上支障ない程度に回復 3. 一応使用できる程度 4. やっと使える程度 その他							
技術の指導	備考 1. 廃棄処分を提案

冷却機能の確認 (機能せず)

修理不可

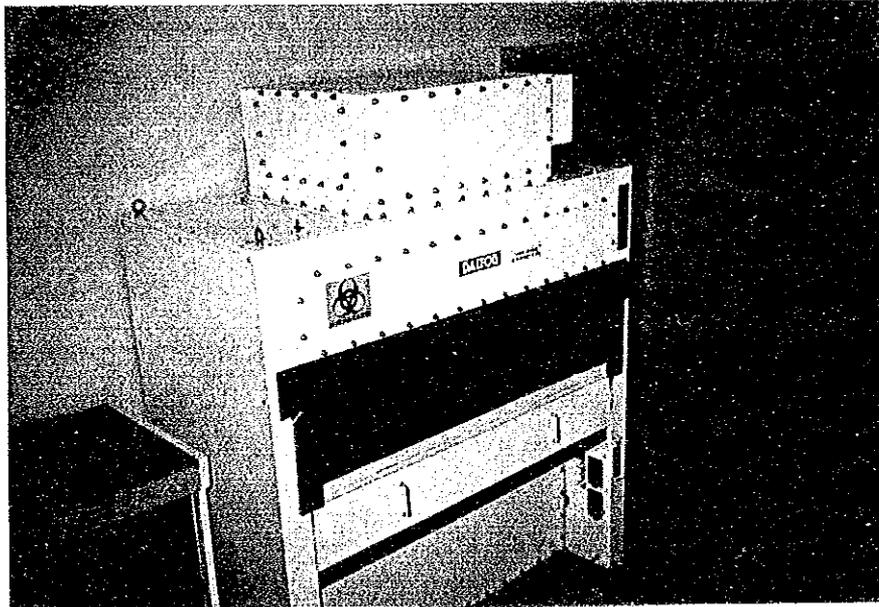
修理番号NO. 6/24

機材名	セーフティーキャビネット						備考	
製品番号	BSC-1300HA							
製作年月								
メーカー名称	ダルトン							
使用場所	Parasitology Dept. (RM No. 257)				供与年度			
運用環境	<input type="checkbox"/>	空調付	<input type="checkbox"/>	高温	<input type="checkbox"/>	多湿	<input type="checkbox"/>	屋外
機器の状態	<input type="checkbox"/>	未使用	<input type="checkbox"/>	普通	<input type="checkbox"/>	中古	<input type="checkbox"/>	酷使
修理依頼	JICAからの連絡				<input type="checkbox"/>	あり	<input type="checkbox"/>	なし
写真撮影	<input type="checkbox"/>	撮影済	<input type="checkbox"/>	未撮影	<input type="checkbox"/>	スケッチ済		
チェック内容	1. 外見	<input type="checkbox"/>	正常	<input type="checkbox"/>	改造	<input type="checkbox"/>	不良	<input type="checkbox"/>

2. 本体	<input type="checkbox"/>	正常	<input type="checkbox"/>	改造	<input type="checkbox"/>	不良	<input type="checkbox"/>
	3. 電源	電源電圧 100V			規格印加電圧 100V			
取り扱い説明書	<input type="checkbox"/>	あり	<input type="checkbox"/>	なし	<input type="checkbox"/>	一部分持参追加		
回路図面	<input type="checkbox"/>	あり	<input type="checkbox"/>	なし	<input type="checkbox"/>	現物を見て作成		
機器故障内容概要	1. ガスバーナー調整用フットスイッチ不良、UVランプ切れ 2. 吸引用ポンプ不良 3. その他							
修理実施	1994年 1月10日 及び 修理結果: 完了							
修理不能	1. 部品がない 2. 工具がない 3. 電源電圧不足 4. 回路図がない 5. 取り扱い説明書がない その他							
<input type="checkbox"/> 修理完了	1. 規格の概能を回復 2. 実用上支障ない程度に回復 3. 一応使用できる程度 4. やっと使える程度 その他							
技術の指導	備考 1. 日常の定期保守点検方法の指導

各不良部品の交換

ガスバーナー用フットスイッチ、UVランプ、吸引ポンプ等
