#### ESTUDIO DEL DISEÑO BÁSICO DEL PROYECTO PARA LA CONSTRUCCIÓN DE PUENTES SOBRE CARRETERAS PRINCIPALES EN LA PARTE ESTE DE LA REPUBLICA DE EL SALVADOR

Anexo 3.2 (1)  
Estado actual del Puente Don Luis de Moscoso

Anexo 3.2 (2)  
Estado actual del Puente Torola

Anexo 4.2 Plano y perfil del camino de acceso del puente Don Luis de Moscoso

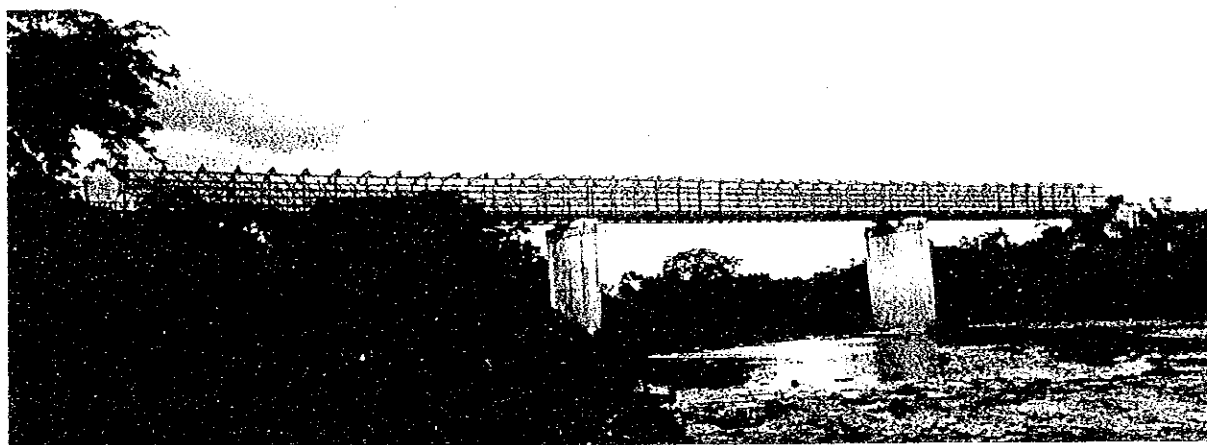
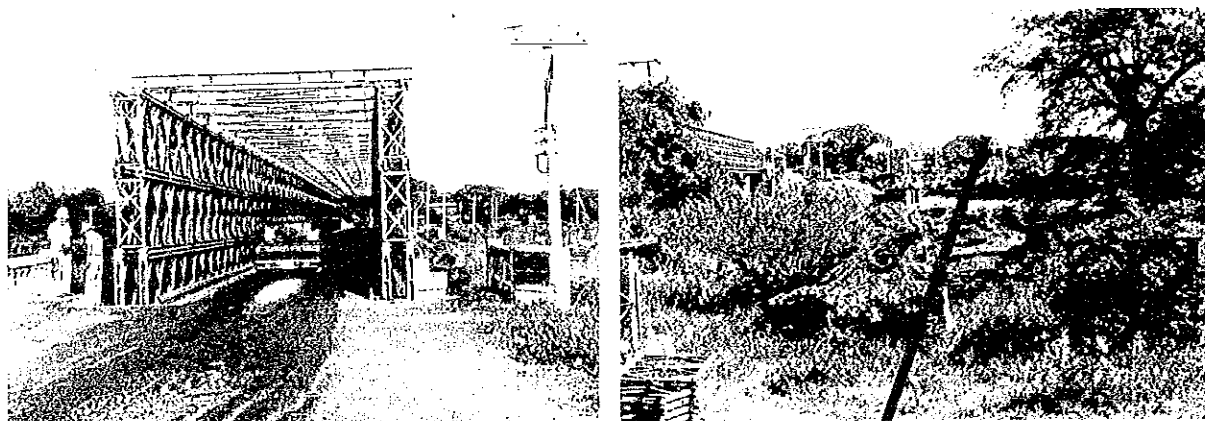
Se muestra la ubicación proyectada del puente nuevo
