# トルコ半乾燥地域農業開発現地実証調査 平成7年度短期専門家報告書

トルコ半乾燥地域農業開発現地実証調査  
平成7年度短期専門家報告書

# トルコ半乾燥地域農業開発現地実証調査 平成7年度短期専門家報告書Ⅰ.

1. 専門家氏名 : 梶野伸夫 (株)クボタ プロジェクト推進室)  
松山明彦 (株)クボタ 牧方製造所)
2. 業務内容 : 灌漑 (ポンプ施設の機械操作・保守に係る技術指導)
3. 派遣期間 : 1995年5月14日～6月3日

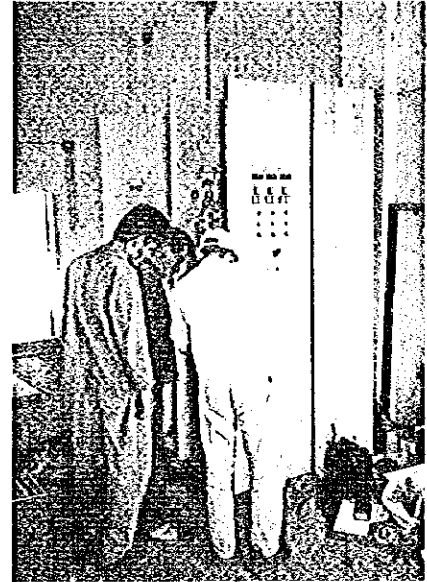
畑地用ポンプ用制御盤  
(手動用シーケンス変更前)

ポンプの手動運転時には、操作手順等を誤った場合に、送水管全体が高圧になる恐れがあった。これを防止するために、手動運転用のシーケンスに変更を加え、送水管内の圧力が設定値（ $10\text{kgf/cm}^2$ ）を越えた場合には、圧力が設定値を下回るようになるまで、ポンプを1台ずつ自動的に停止させるようにした。（図1参照）。
