キリバス共和国
ベシオ港整備計画
基本設計調査報告書

平成9年3月

基本設計調査報告書

国際協力事業団
株式会社テトラ

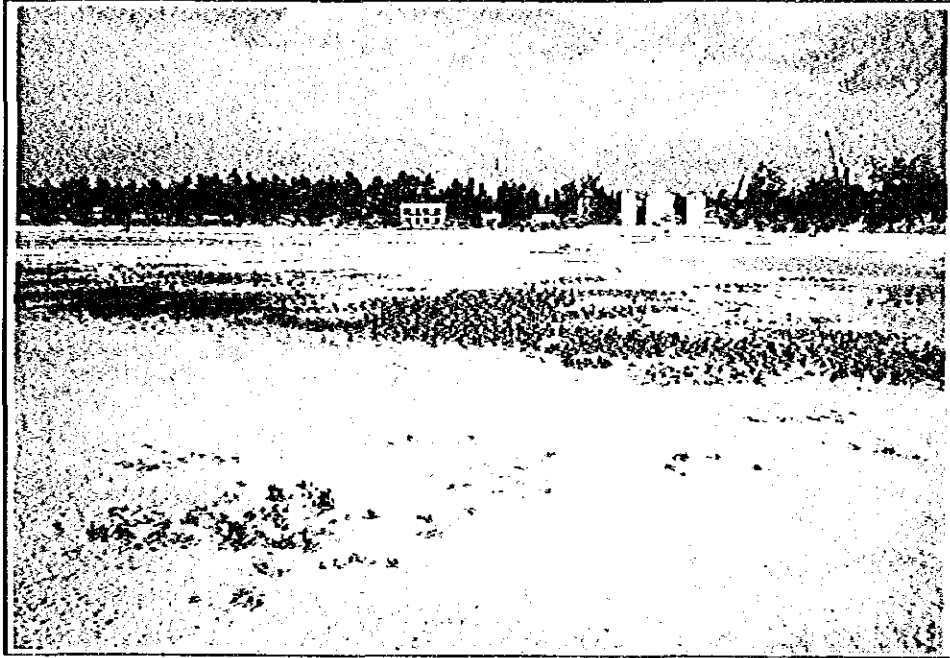
写真7 コンテナヤード予定地の海浜
—海藻の群生が若干見られる—

海草藻場の構成種であるリュウキュウスガモ等の海産類花植物²⁾は、濁りに対して比較的強い。また、計画区域から発生する濁りが、シルトプロテクターの展張等によって、工事区域外にほとんど漏出しないと予測されることから、工事中および施設供用後において、藻場への影響はほとんどないものと思われる。計画地およびその周辺域における水質調査の結果(表-2-6-1)において、SS(浮遊物質量)が比較的多く透明度の低い海域と評価されることを見ても、現在の藻場の構成種は、比較的濁りに強いことがわかる。

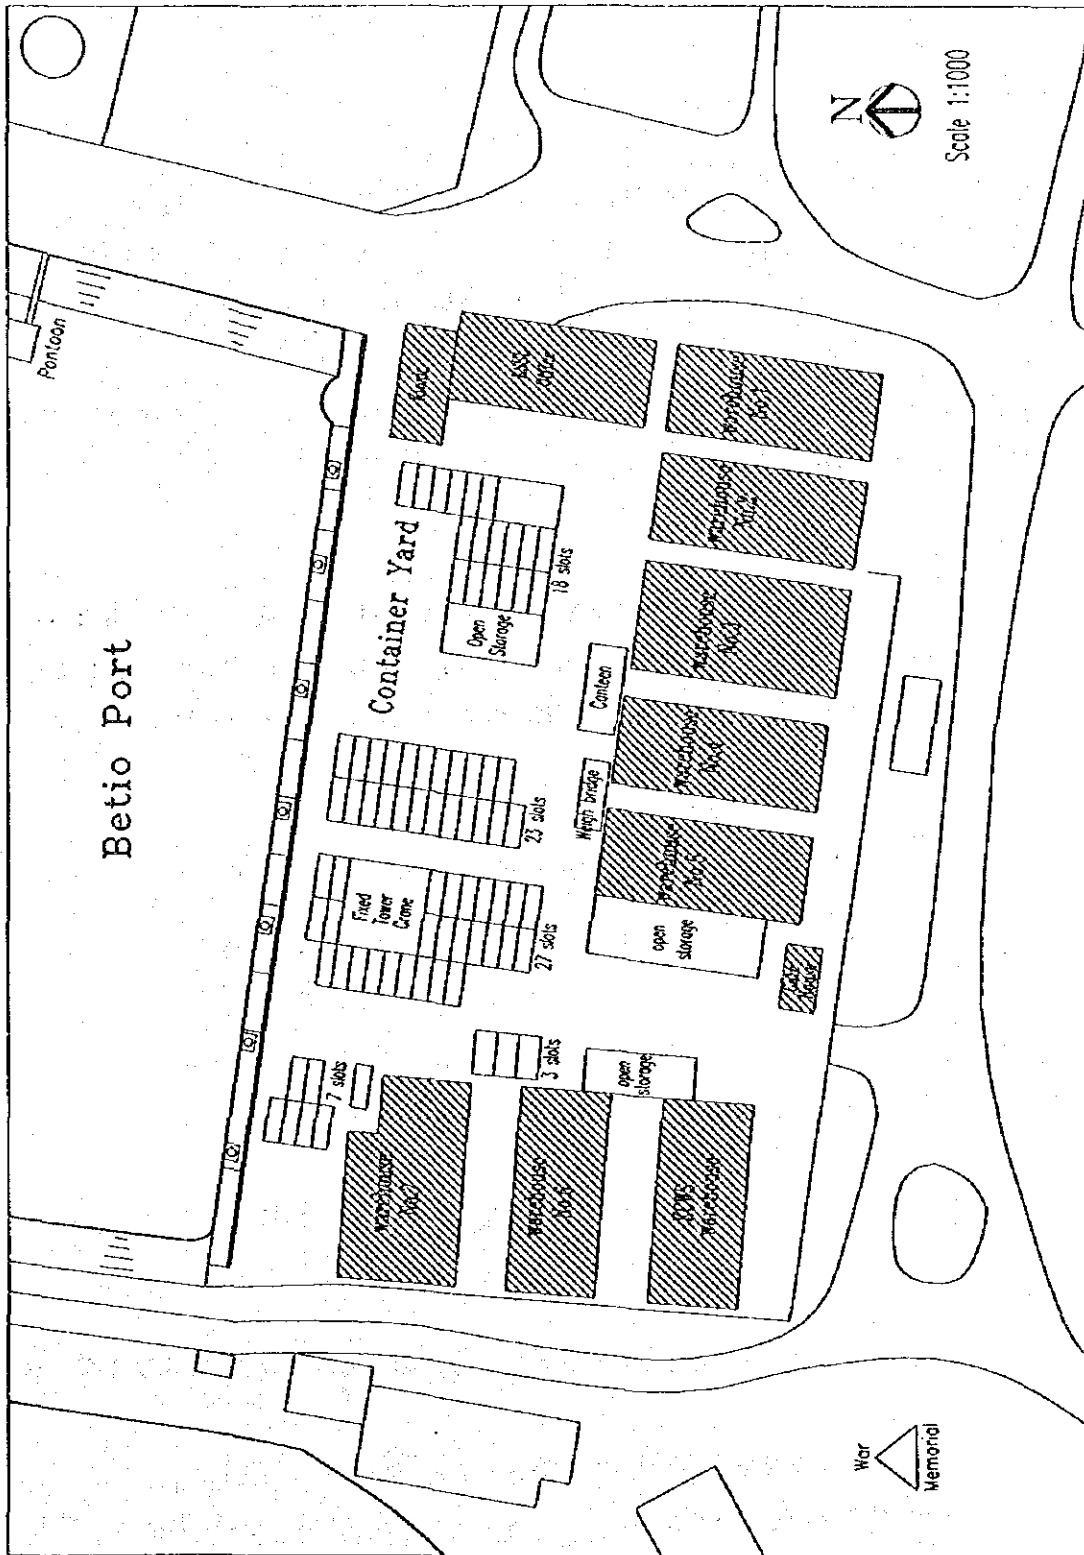
図一2-4-4-3 ベシオ港コンテナヤードのコンテナの配置状況

るが、コンテナ荷役に使用可能な面積は、 $40\text{m} \times 80\text{m} = 3,200\text{m}^2$ 程度であり、極めて狭い。図-2-4-3に示すとおり、コンテナヤードの中央には、埠頭クレーンが設置され、そのリーチ内に平均5段積みで50スロット、リーチ外に平均4段積みで、28スロットが確保されている。通常のコンテナヤードの2段積みと比較し、4、5段積みの場合の作業効率は約半分に低下する。ベシオ港ではヤード面積が極端に狭く、貨物の仮置き場を確保する余裕すらなく、作業効率はさらに低くなっている。コンテナヤードの全蔵置能力は、以下のように計算できる。

* 埠頭クレーンのリーチ内： $50\text{スロット} \times 5\text{段} = 250\text{TEU}$

* 埠頭クレーンのリーチ外： $28\text{スロット} \times 4\text{段} = 112\text{TEU}$

合 計 362TEU

* コンテナ蔵置密度： $3,200\text{m}^2 / 362\text{TEU} = 8.8\text{m}^2/\text{TEU}$
