アンガット川灌漑用調整ダム改修計画

基本設計調査報告書

平成8年6月

国際協力事業団
株式会社 三祐コンサルティング

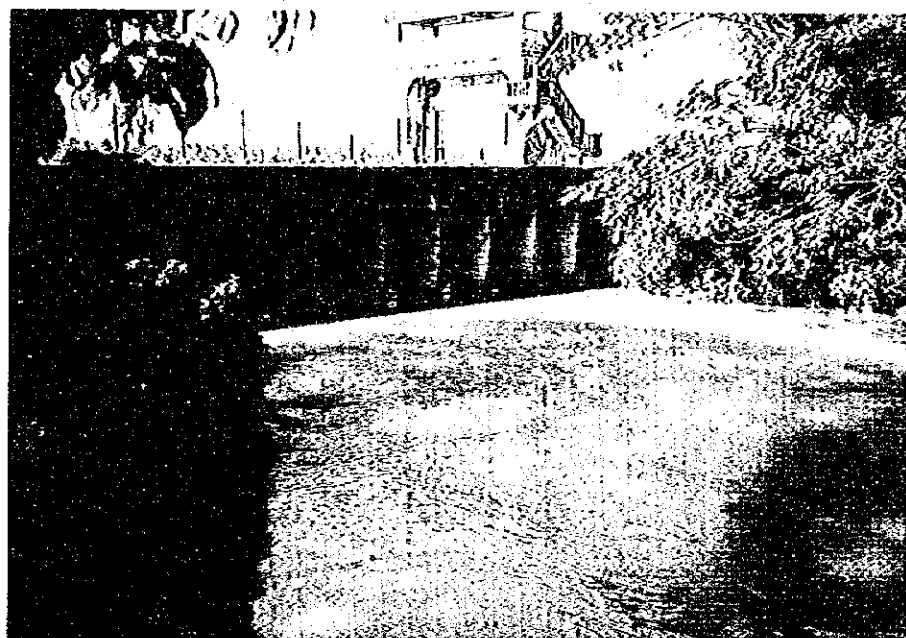
北部幹線水路側より取水工下流部を望む。

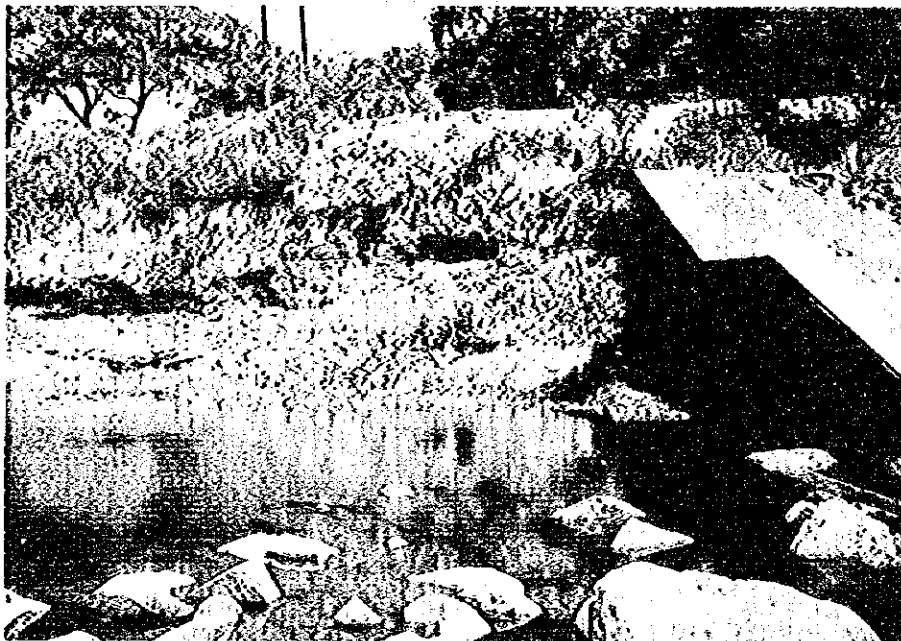
右岸側護岸工末端部および河岸・河床部侵食および洗掘状況

今回の現地調査の結果から、右岸護岸工の先端から下流部に大きな洗掘被害が見られ、洗掘状況はますます拡大する傾向を示していることが判明した。

この状況を放置すると右岸下流に位置する農地と民家が危険になることは時間の問題となる。更に、この洗掘は右岸の護岸工の法先にも及んでおり、止水矢板が露出している。従って、この法先の洗掘防止と下流側の洗掘拡大を防止するための対策を講ずることとする。
