カンボディア王国  
国道6・7号線改修計画  
基本設計調査報告書

国際協力事業団  
株式会社オリエンタルコンサルタンツ

THE BASIC DESIGN STUDY  
ON THE PROJECT FOR REHABILITATION  
OF NATIONAL ROADS ROUTE 6 AND 7

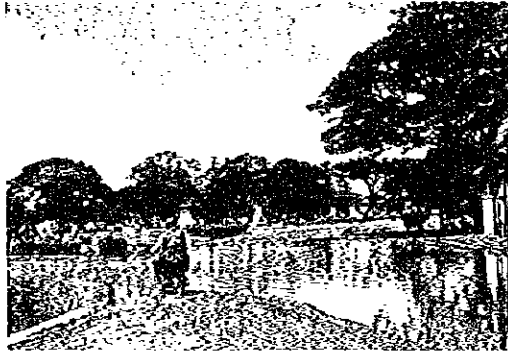
スクン（国道6・7号線交差点、排水不良により冠水）

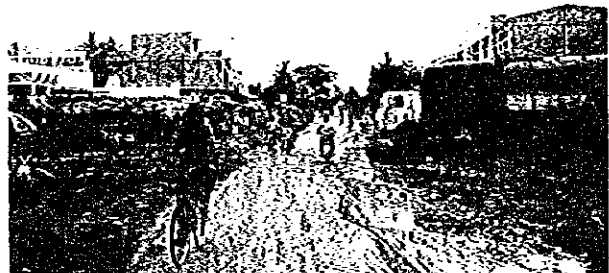
（32km 付近）排水施設がないため降雨により冠水

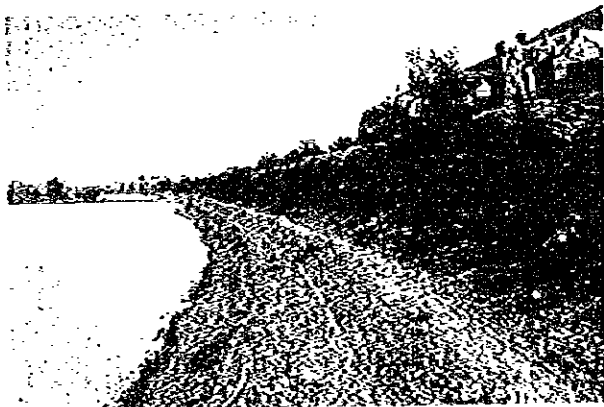
路肩・流面の崩壊（ヌメツ〜18km）

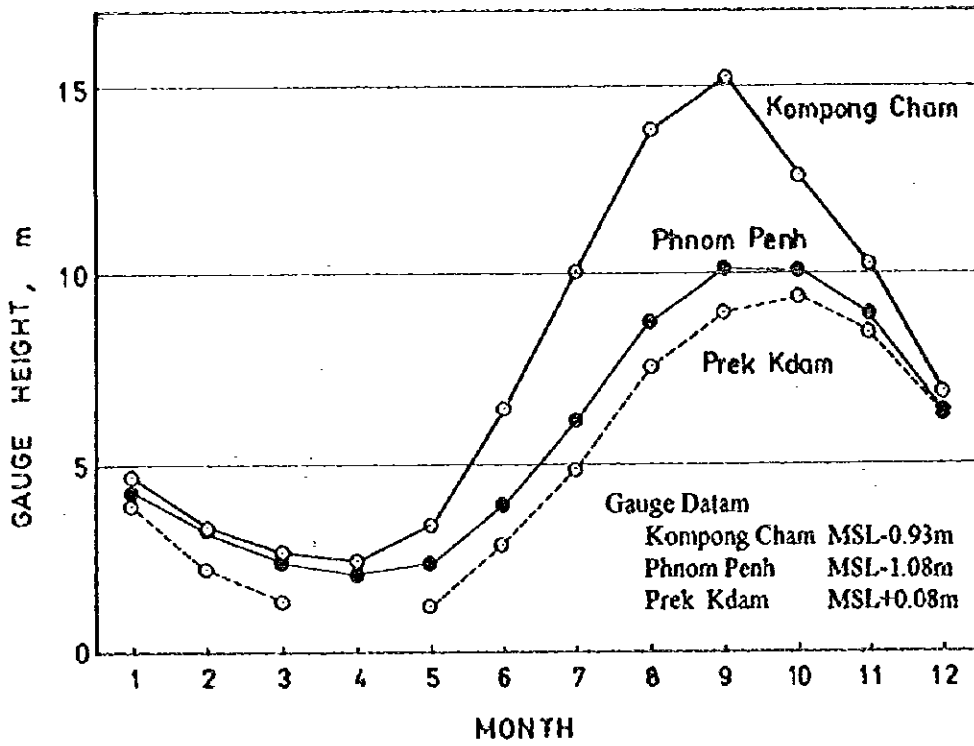
図-2-4-2 メコン河の各観測地点における年間の水位変動(1995)

また、もうひとつの特徴は、トンレサップ湖が洪水時の遊水池となる事である。雨季になるとメコン河本流の水位が上昇するとともに、支流のトンレサップ川が滞水、逆流するため、数ヶ月に渡って上流のトンレサップ湖の面積は 3 倍に、水位は 9m 上昇する。逆流現象は 7 月に始まり、洪水のひき始める 10 月頃迄続く。この現象により引き起こされる洪水の範囲を図-2-4-1 に示す。加えて、メコン河水位の年間変動を図-2-4-2 に示す。この現象が道路盛土の損傷、崩壊を引き起こしていると考えられる。

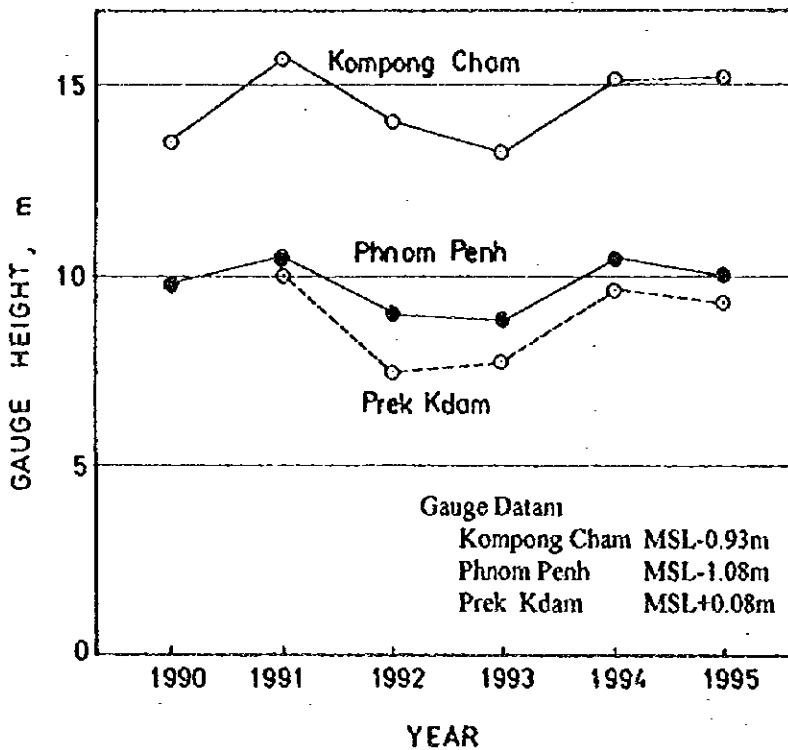
図-2-4-3 メコン河の各観測地点における年最高水位変動(1990~1995)

図-2-4-3 は、前述した 3 水位観測点において過去 6 年間（1990~1995 年）に測定された各年の最高水位（ゲージ 0 の標高は各測点で異なる。）を示す。同図によれば、6 年間の測定期間中の最高水位は、1996 年の洪水時に測定されており、これは過去に測定された最高水位となった（コンボンチャム）。資料が存在する 1981 年にまで遡ってもこの年の洪水水位が過去 16 年で最大であることわかる。この時の水位はプノンベンで +10.93m（標高 +9.85m）、コンボンチャムで +16.11m（標高 +15.18m）であった。農業省の気象・水理局の情報によれば 1970 年代の欠測期間中を除く過去の最高水位は表-2-4-2 の通りである。
