カンボディア王国
ポチエントン国際空港緊急改修計画
事前調査資料

ポチェントン国際空港緊急改修計画

事前調査資料

国際協力事業団

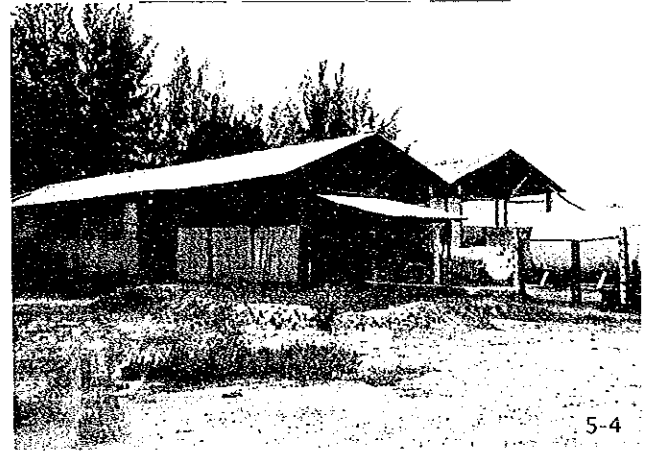
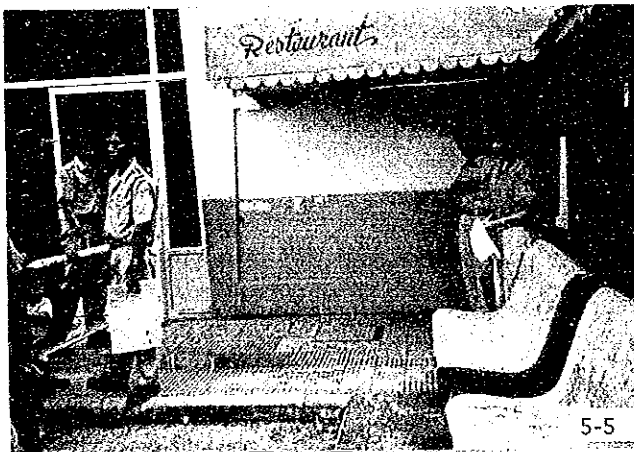
消防車両は UNDP から供与された中古車が 3 台あるが、老朽化がひどく稼働に不安があり、1 台は動かない。救急車も 1 台あるが老朽化、野ざらし状態となっている。車庫は木造の簡易なもので老朽、その他、連絡設備、給水設備、待機所が完備していない。また、消火剤等補給品が不足状態である。

- 5-1 既存消防施設 消防隊員待機ハウス (UNTAC 供与)
- 5-2 国際線出発荷さばき場 (改修後)
- 5-3 既存100KVA エンジンゼネレーター 2台
- 5-4 既存消防施設 消防車庫及び事務室 裏側より望む。
- 5-5 既存ターミナルビル 国際線到着ロビー出口
出口側地下部分に汚水排水タンク設置場所 (容量解らず)
- 5-6 国際線出発ロビー バッグチェック場所床下
既存汚水排水槽あるが、点検ビットなし
- 5-7 道路建設センター井戸掘り現場 (空港より約 3km西側地点)
(地下50mで良水噴出したばかり)
- 5-8 既存高架水槽タンク (コンクリート製 5t)
管制塔屋上に設置してあるが、漏水している。

これらの機材は、航空機の安全上不可欠なものであるため機材、装備と簡易な保管施設等の整備の緊急性が極めて高い。

航空消防車1台、救急車1台と搭載機器及び予備部品一式の供与を検討する。

既存給水設備は容量も小さく不衛生な状態にあるので、新たな給水設備を検討する。構成は新設の深さ50m以上(水質状況を考慮)の井戸2本(水量を考慮)を水源とし、2槽式地上設置型貯水タンク一式、塔上揚水タンク一式、配水管一式の設置を検討する。配水管は現存配水管と結合し旅客ビル等の現存蛇口への配水を考慮する。
