第3章 道路行政及び道路・橋梁現況

第4章 対象道路の道路・橋梁現況

4-1 対象道路・橋梁現況

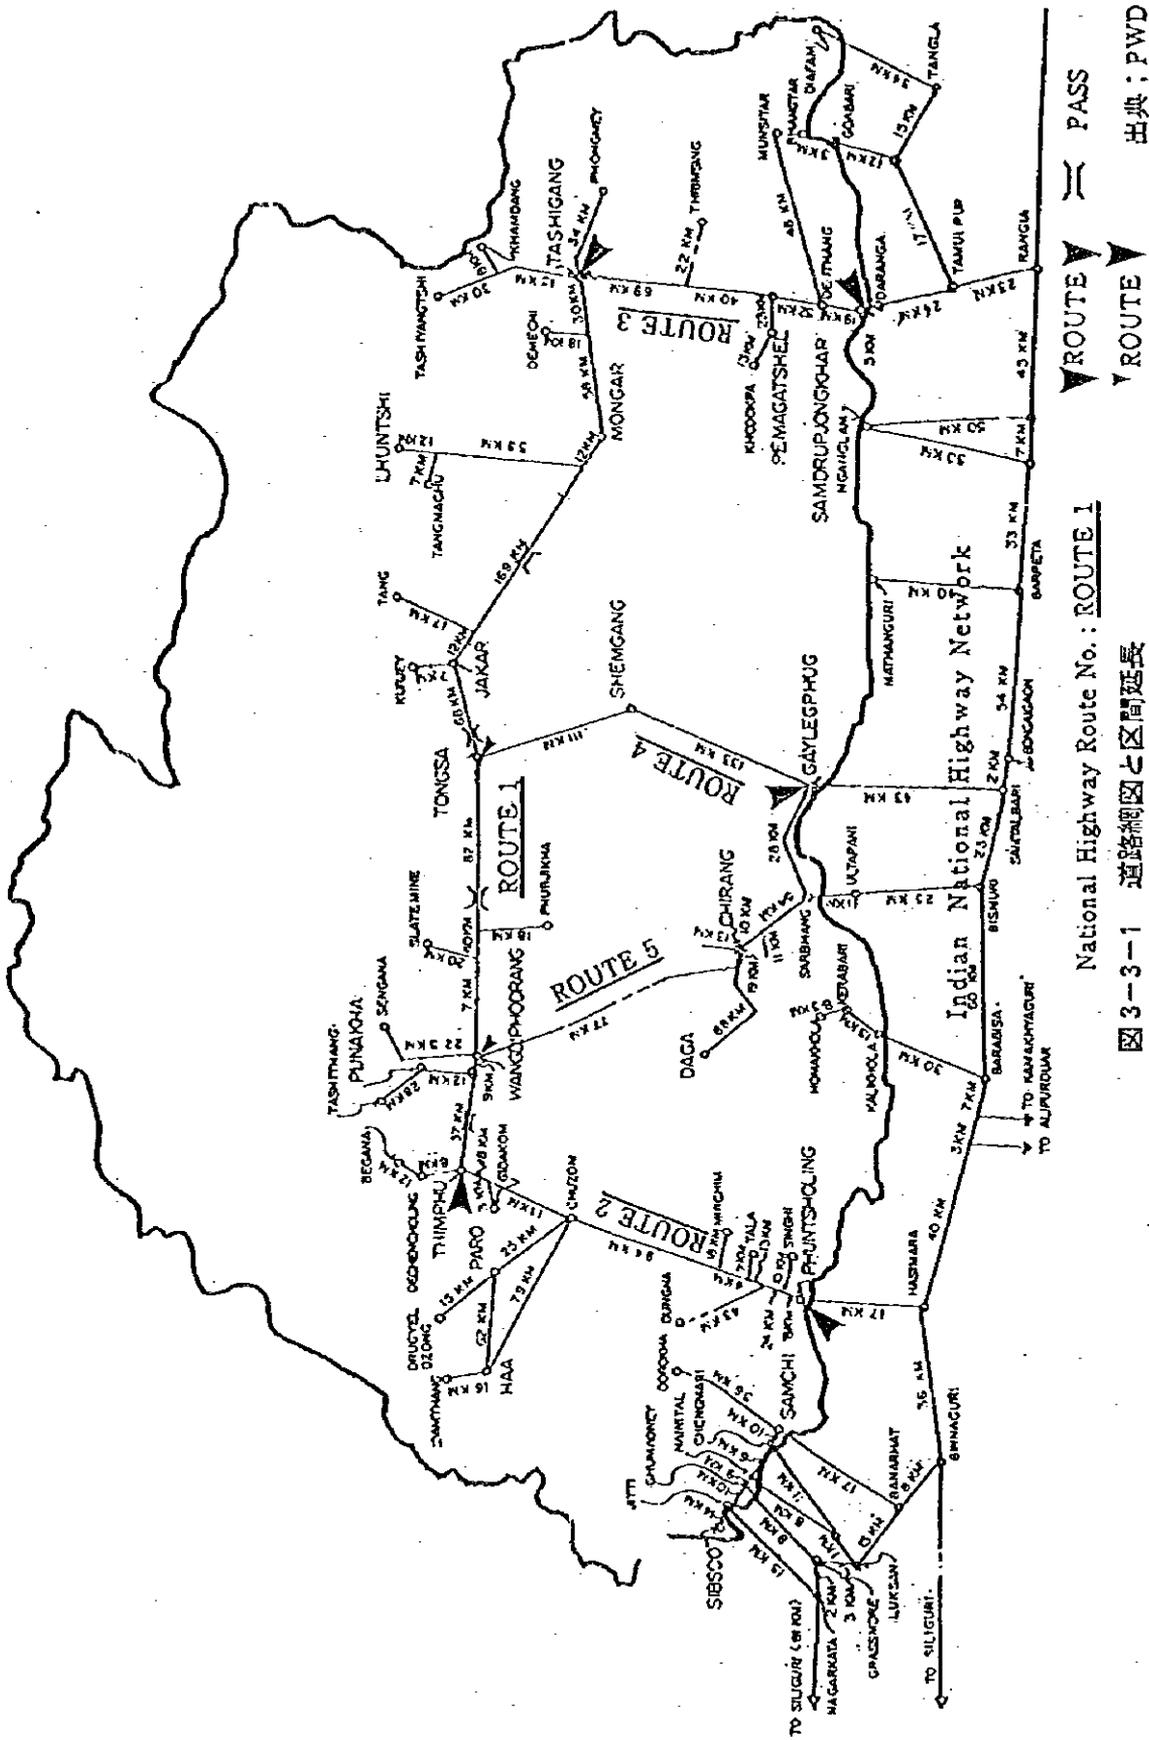
图 3-3-1 道路网络之区間延長

Bhutan and Relevant Indian National Highway Network With Length in Km

National Highway Route No. : ROUTE 1

ブータンの道路網の整備は、1950年代後半に開始された。図3-3-1に道路網図と区間延長を示す。また参考に表3-3-1に対象道路のバスストップと延長距離をしめす。

主な国道区間と管理者を以下に示す。PWDによれば国道の定義は、県と県の中心と連絡する道路である。

1号	Simtoka-Wandgi-Tongsa-Jakar-Mongar	PWD	Mongar-Tashigan	DANTAK
2号	Phuntsholing-Chuzon-Raro	Chuzon-Thimphu		DANTAK
3号	Tashigan-Khaling-Samdrup	Jongkhar		DANTAK
4号	Tongsa-Shemgang-Geylgphug			PWD
5号	Wandgi Bridge-Sunkosh-Sarbang-Geylgphug			PWD

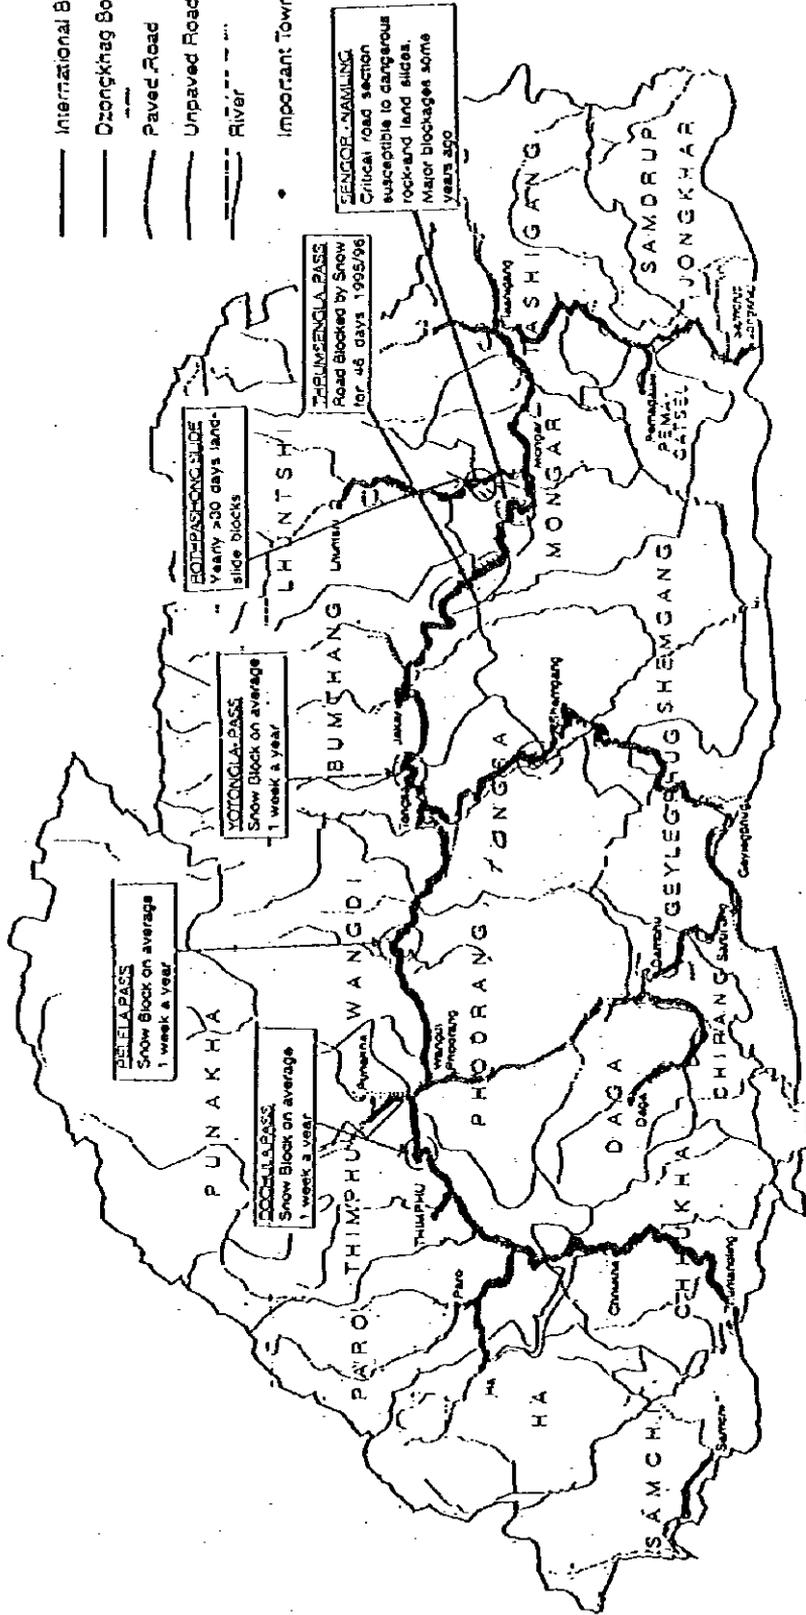
図 4-1-1 自然災害による交通遮断 (JOCV)

CRITICAL ROAD BLOCKAGES

SENGOR NAMLING
Critical road section susceptible to dangerous rock-land slides. Major blockages some years ago.

KHOTONGLA PASS
Road blocked by Snow for 48 days 1998/99

BOTSHANGONG SLIDE
Yearly 200 days land-slide blocks

KHOTONGLA PASS
Snow Block on average 1 week a year

BELELA PASS
Snow Block on average 1 week a year

DOCHULA PASS
Snow Block on average 1 week a year

NOTE: The whole road-net work is susceptible to slides at various areas causing blocks ranging from one day to several weeks a year.

幾何構造的には既存道路は、急峻な地形のコンターに沿って建設されたため、視距が十分でなく、かなり急な平面曲線が多く、平均速度は30km/時で霧がかかると前方が見えず危険である。更に、Wandgi-Tongsa-Jakar-Mongar間には表4-1-1に示すように3,400mを越す4ヶ所の峠があり、冬季には図4-1-1に示すように降雪のため交通止めになり、JOCVの情報によれば1995年にはJakar-Mongar間にある標高3,800mのThumsing La Passでは冬季（12～2月）45日間交通止めになった。

この道路は国道1号のMongarからLuntshi県の中心Luntshi Zonにいたる延長75kmの1車線道路である。1車線の幅員も狭く3mもない区間もある。また図4-1-1に示すように、かなりの区間で地滑りに伴う地盤沈下のため、年間30日以上も交通途絶になる。

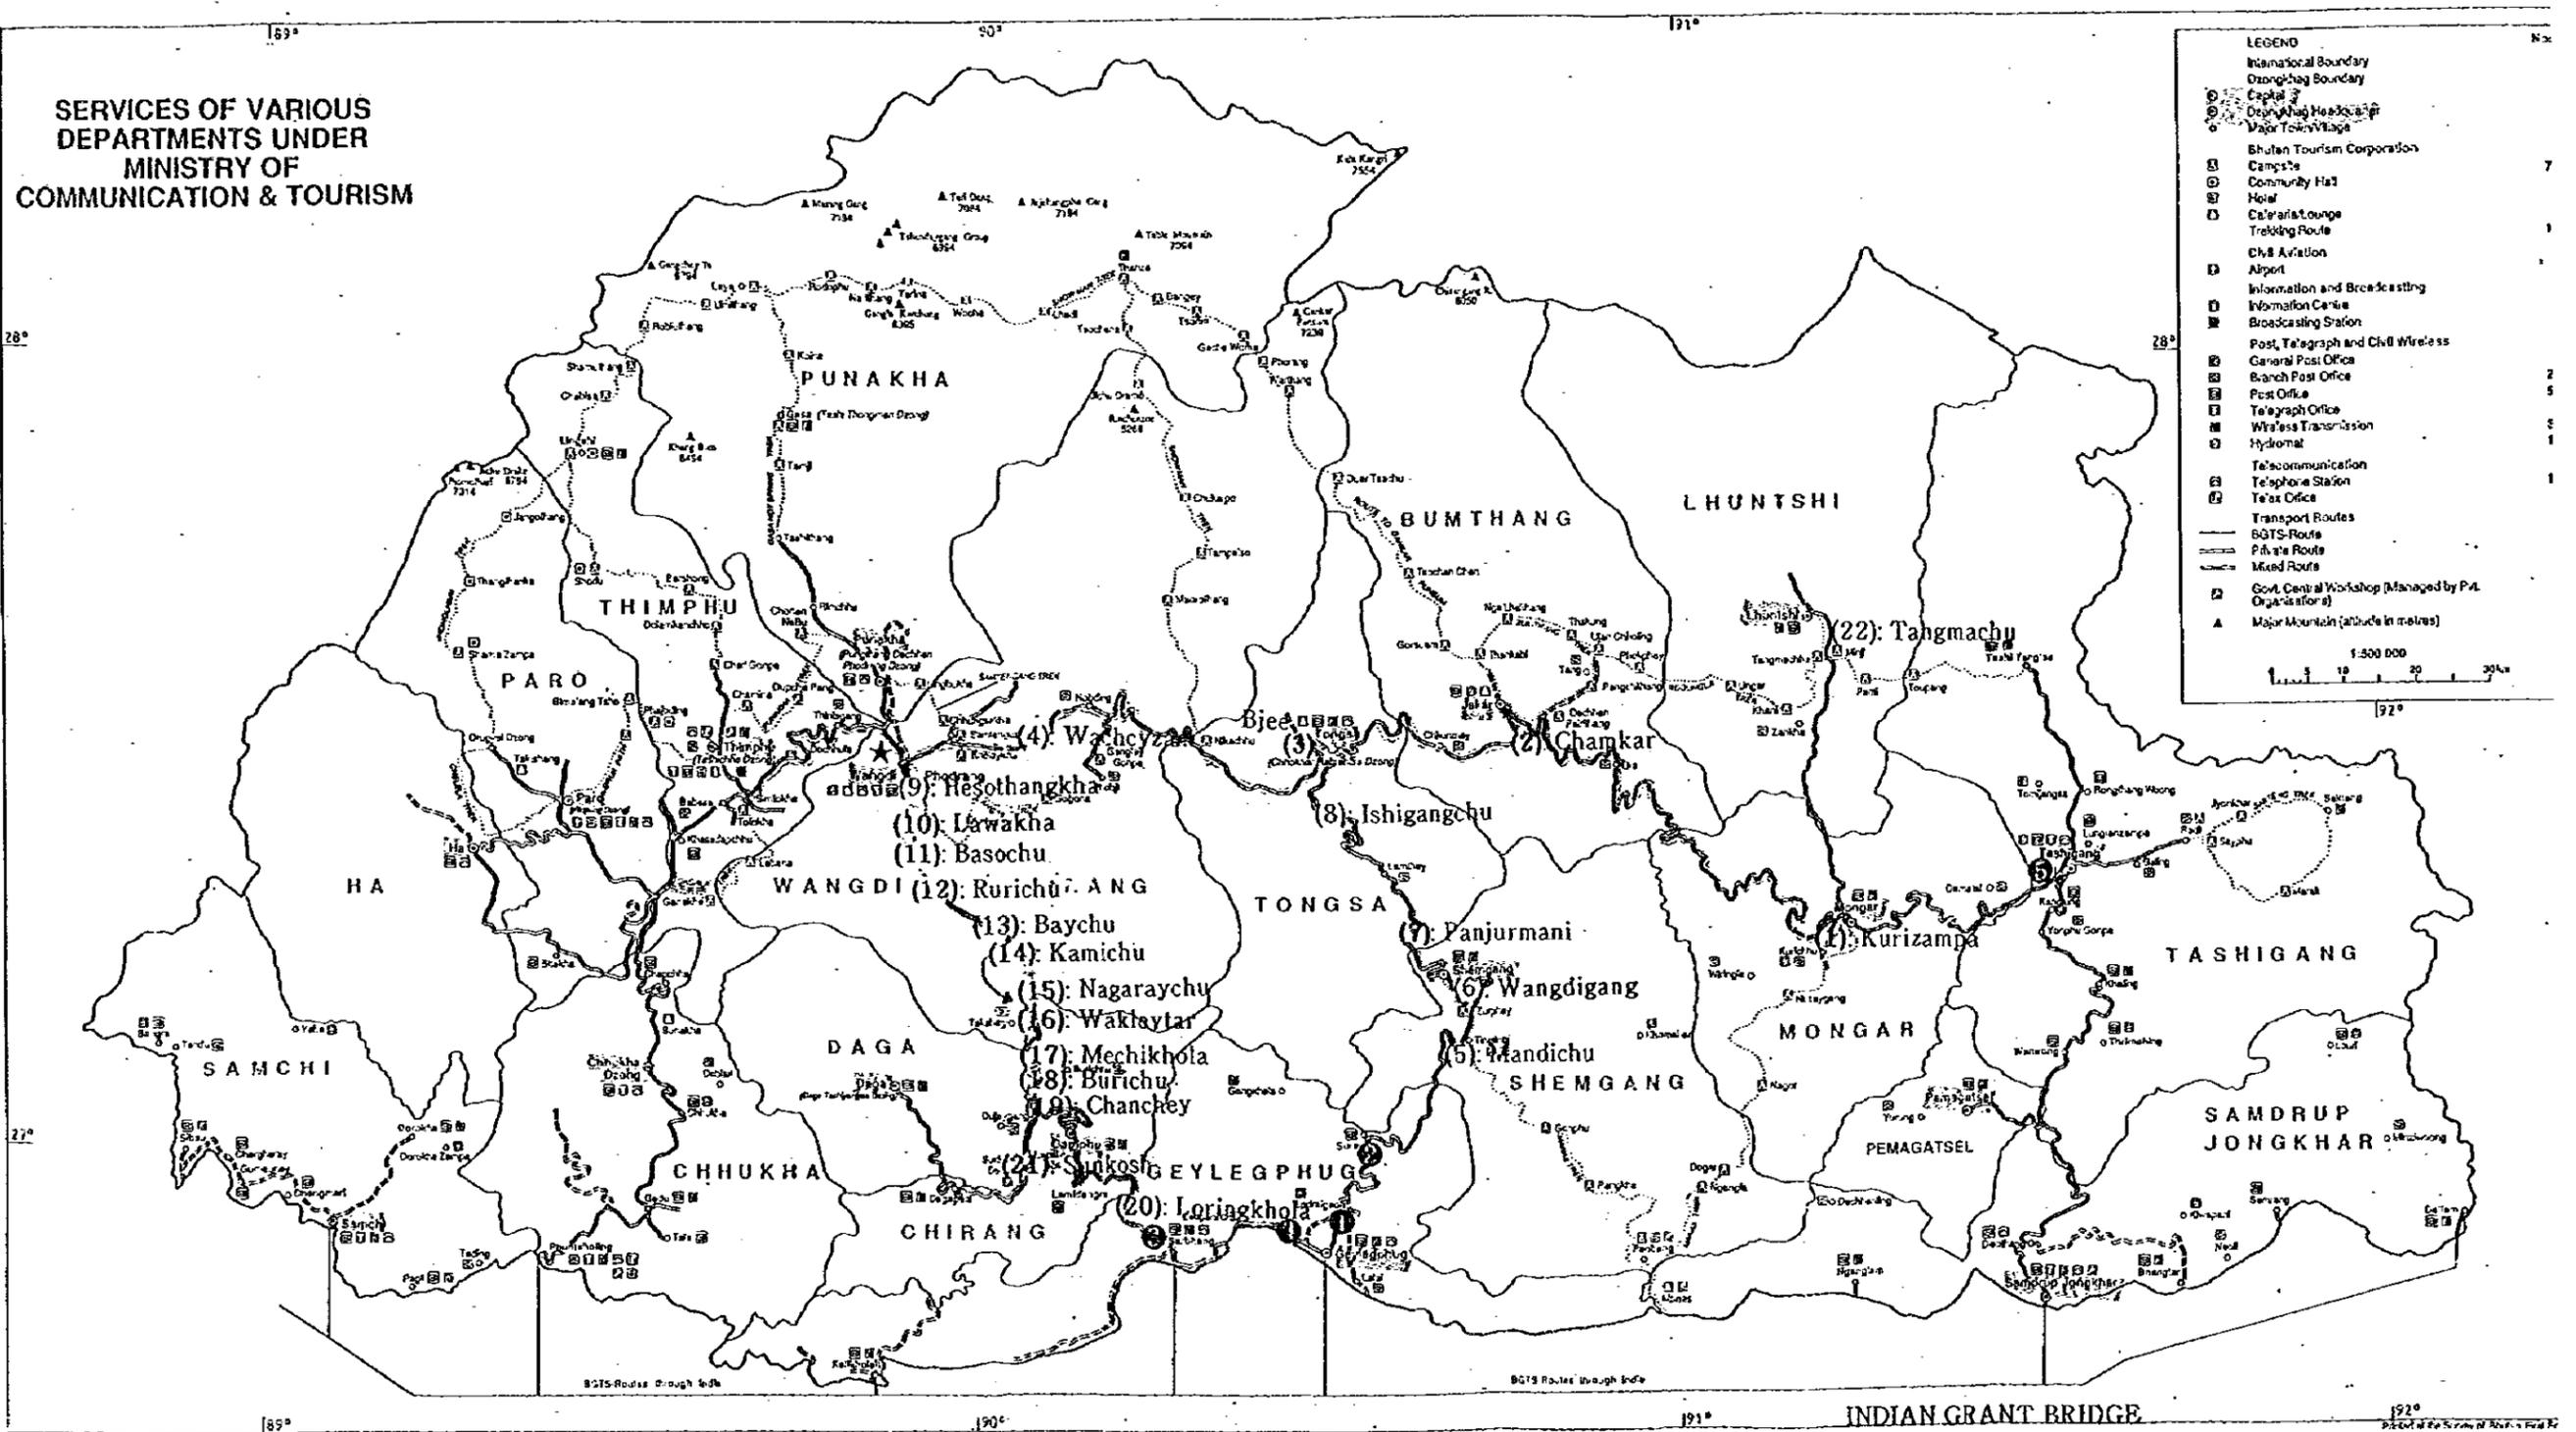
図 4-1-2 対象仮設橋梁22橋の位置図

LOCATION MAP OF CANDIDATE BRIDGES

Number and Location of Candidate Bridge (1): Kurizampa

- ① Ale
 - ② Rongkhola
 - ③ Sarpangkholo
 - ④ Bhur
 - ⑤ Chazam
 - ⑥ Kurizampa
 - ⑦ Panjurmani
 - ⑧ Ishigangchu
 - ⑨ Hesothangkha
 - ⑩ Lawakha
 - ⑪ Basochu
 - ⑫ Rurichu
 - ⑬ Baychu
 - ⑭ Kamichu
 - ⑮ Nagaraychu
 - ⑯ Waktaytar
 - ⑰ Mechikhola
 - ⑱ Burichu
 - ⑲ Chanckey
 - ⑳ Loringkhola
 - ㉑ Sunkosh
 - ㉒ Tangmachu
- INDIAN GRANT BRIDGE
- SWISS GRANT BRIDGE
- ★ Wangdi

調査対象としたティンブー〜クシガン、ウォンディ〜ゲレフトンサー〜ゲレフ間の国道及びその枝線上にある22橋を表4-1-3と図4-1-2及び写真10、14~17、19~20、23~27、31~48に示す。表4-1-3にあるようにいずれも幅員は1車線で3.4mと狭く、許容荷重(耐荷力)は低下している。

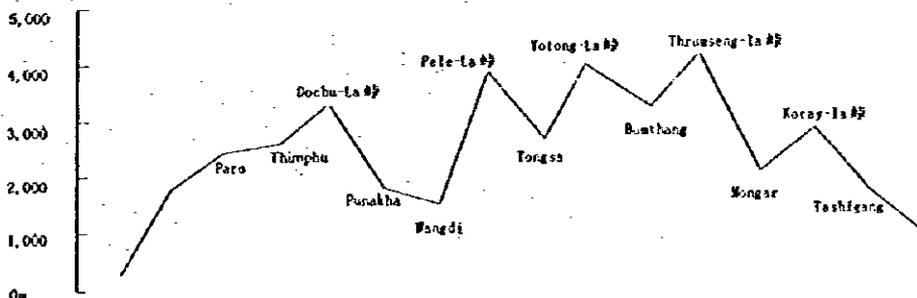
図4-2-2 東西道路の標高

東西道路は南北に伸びる複数の水系を横断している。首都ThimphuからMongarに至る区間では5つの主要水系を横断するため、5つの主要河川とその分水界すなわち峠を超えなければならない。そのため谷底と峠との間の極めて大きな標高差を乗り越える必要があるため、国道は急峻な山腹斜面を無数のヘアピンカーブにより上昇・降下している。峠付近は標高3,200m～3,800mの難所となっており、度々大雪や落石の被害を被っている。河川を横断する位置に橋梁が設置されており、その規模は主要河川と支流とで異なる。

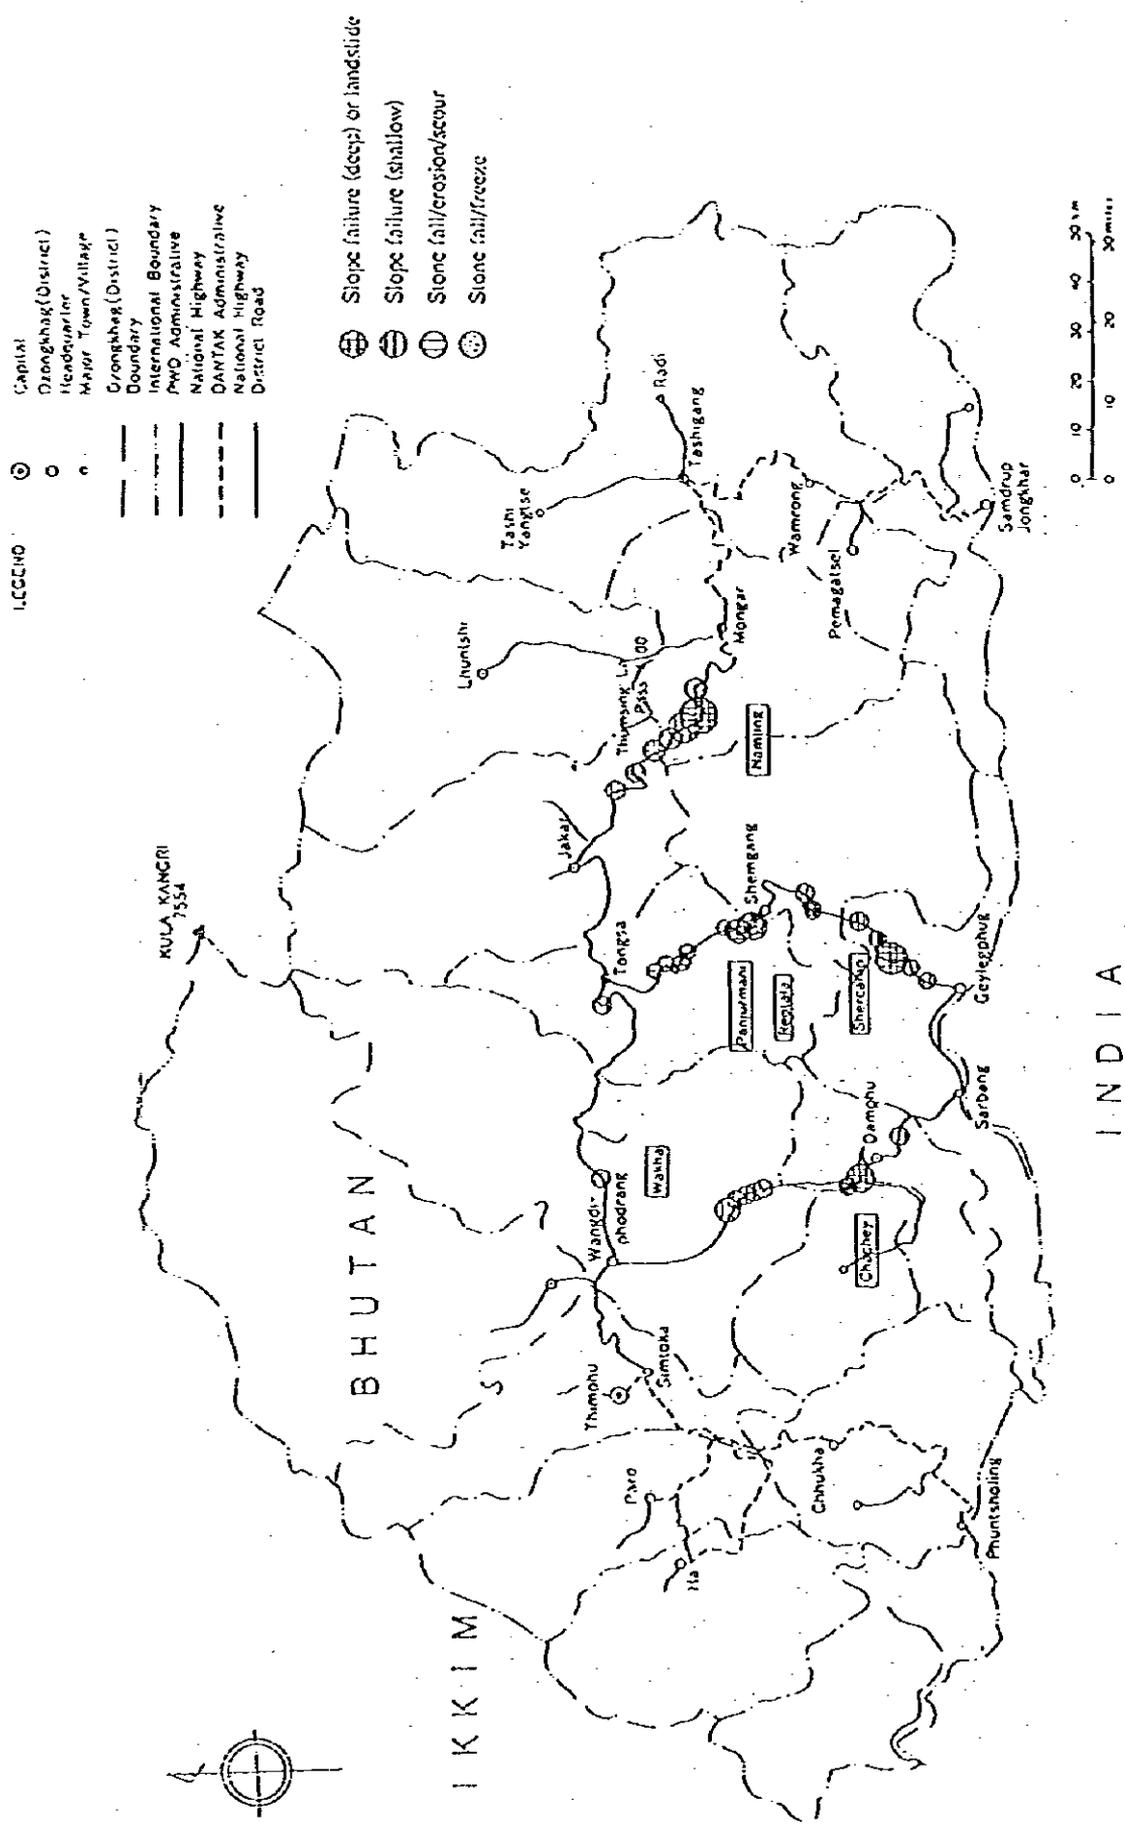
图 4-2-1 自然災害多发地点

事前調査団は1997年4月17日～4月21日及び4月26日に現地踏査を実施した。調査区間はThimphu-Mongar区間東西国道、Tongsa-Shemgang区間南北国道、Wangdi-Damphu区間南北国道及びMongar-Lhuntshi区間南北道路である。上記国道はいずれも自然災害の多発区間であり、自然災害多発地点（PWD資料）を図4-2-1に示す。

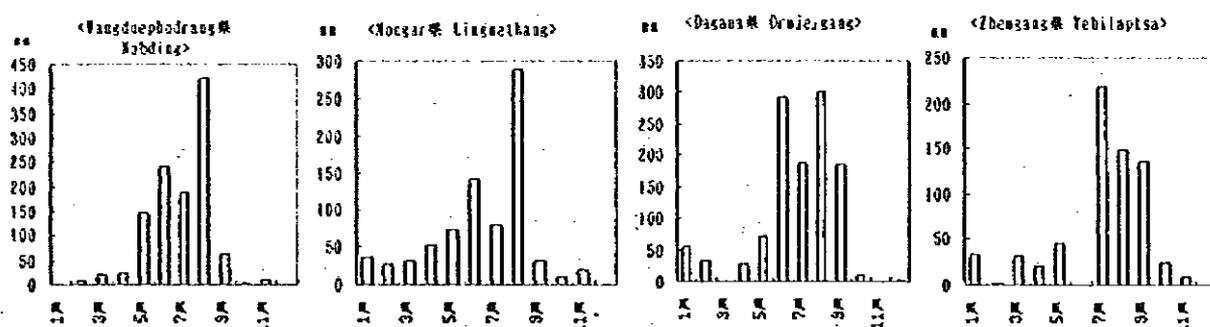
図4-2-3 調査地域の月別降雨量

調査地域の年平均降雨量は南西モンスーンの影響により南高北低の700mm～2,000mmである。図4-2-3に調査地域の4地点における月別平均降雨量を示す。雨季の6月～8月に降雨が集中していることが図4-2-3からわかる。北部山岳地帯は寒冷・寡雨で、凍結・融解に起因した岩盤破碎作用により岩盤むき出しの荒々しい急傾斜山腹斜面が形成され、道路ノリ面の落石・崩壊が発生している。Pele-La峠、Yolong-La峠、Thruimseng-La峠、Mongar-Lhuntsik間南北道路がその典型である。一方、南部地域は高温・多湿で風化・侵食が盛んなため山容は穏やかで地滑り地が多い。Wangdi-Damphu間及びTongsa-Shemgang間の南北道路がそれに該当する。また標高による温度変化が顕著であり、

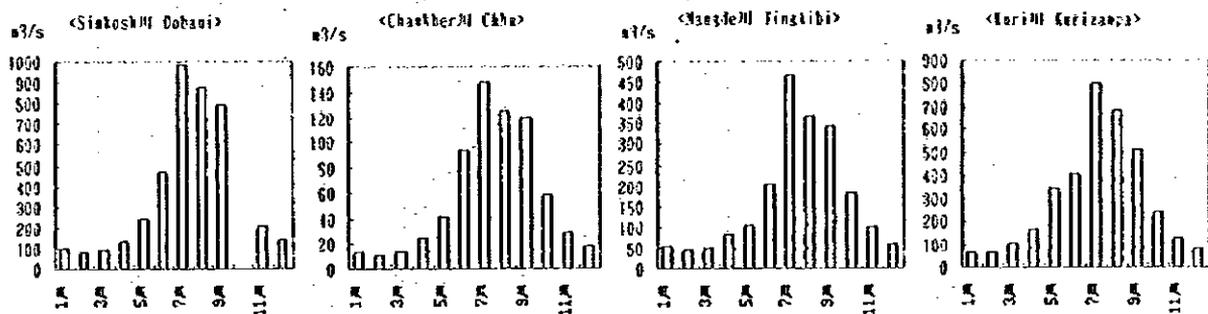
図4-2-4 調査地域の月平均流量 (1996年)

通商産業省の電力局は全国16ヶ所の流量観測地点で河川の水位や流量を定期観測を実施している。観測地点は、Wong川に3ヶ所、Sankosh川に5ヶ所、Tongsa川に4ヶ所、Mansa川に4ヶ所配置されている。しかし本プロジェクトで対象とする22ヶ所の橋梁地点での洪水時のデータは存在しない。図4-2-4に調査地域の主要河川4地点の月物平均流量を示す。河川流量は雨季の7月～9月に集中している。対象22橋のうち7橋が土石流で流出し、またNo.8の橋桁が土石流により一部分破損しているが、ブ国担当者によると上記2橋以外に洪水・土石流で流出・破損した橋梁はないとのことである。

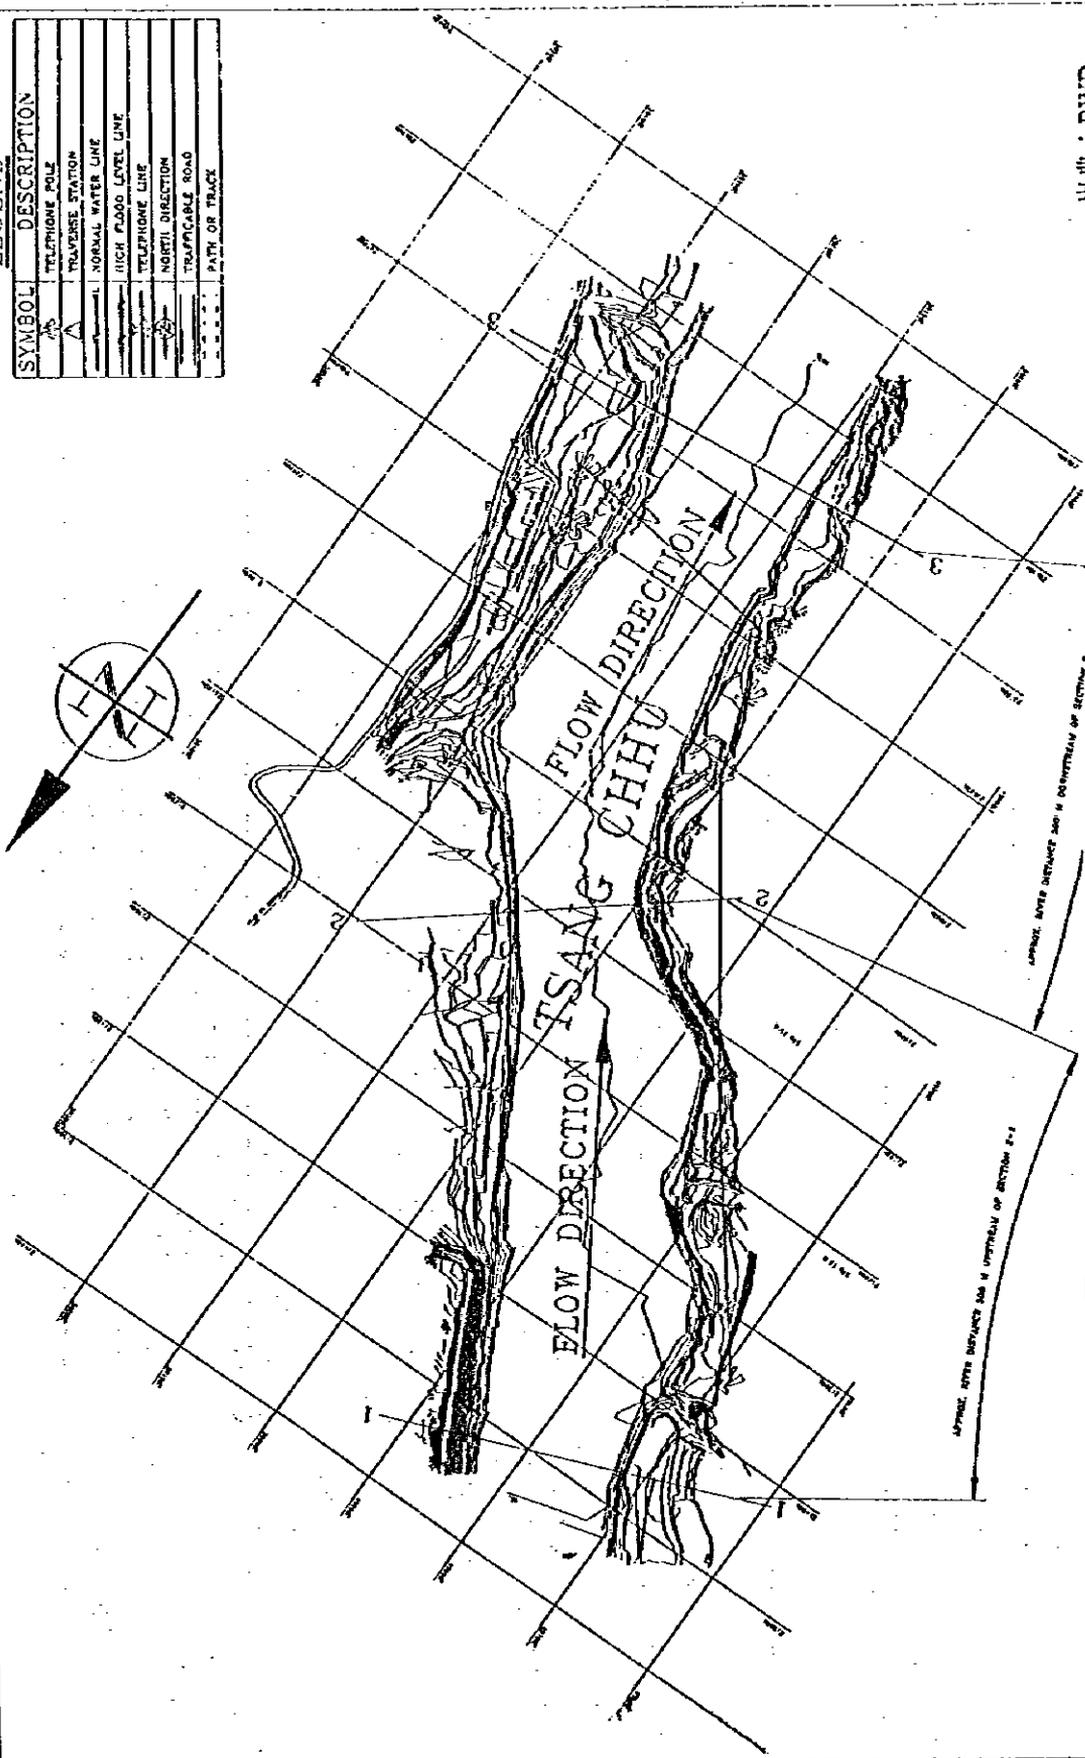
図 6-1-3 PWD測量チームによる作成されたWangdi橋計画のための地形図

SYMBOL	DESCRIPTION
⊕	TELEPHONE POLE
⊙	TRAVERSE STATION
—	NORMAL WATER LINE
—	HIGH FLOOD LEVEL LINE
—	TELEPHONE LINE
—	NORTH DIRECTION
—	TRAFFICABLE ROAD
—	PATH OR TRACE

調査団は、ブータン国に民間測量会社がないため、現在のPWDの測量技術と組織で当該プロジェクトが必要とするF/S対象5橋の架橋地点の縮尺1:200地形図が作成可能であると判断した上で、PWDと協議し、M/M(資料4)にあるようPWDの便宜供与による架橋地点地形図の作成を依頼した。その際、M/MにあるようPWDはZ方向の精度を確保するため現在所有していないGPSの供与を日本側に要請した。

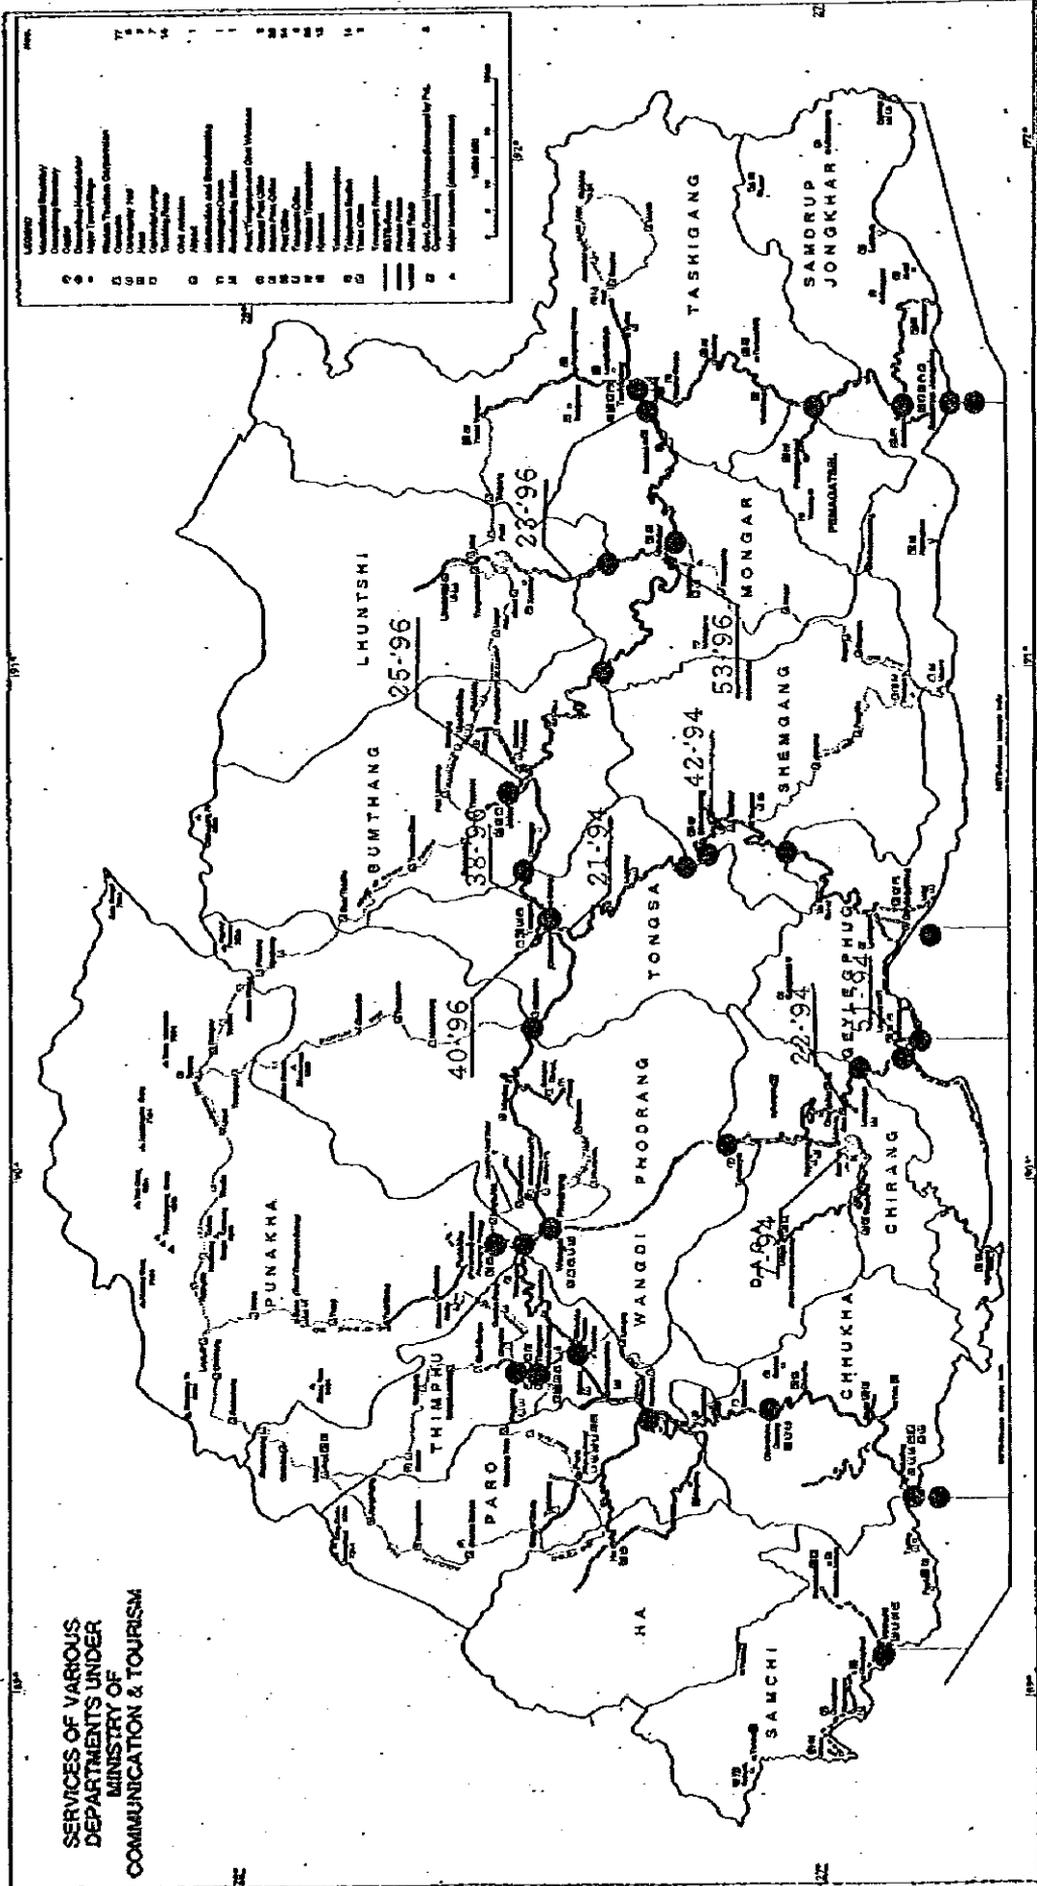
Location of Proposed Sectional and Road Side O-D Traffic Survey

- ① One day 24 hours and 2 days 12 hours traffic counts and three days 12 hours O-D survey (100% of traffic)
- ② Three days 12 hours traffic counts
- ③ PND Permanent Traffic Count Stations
- ④ Proposed Sectional Traffic and O-D Survey Stations 1)
- ⑤ Proposed Sectional Traffic Survey Stations 2)
- ⑥ Weigh Bridge

路側OD調査 計3日間10地点	対象国道District境界10地点	3日間12時間調査
一般交通量観測 計3日間12地点	対象国道District境界10地点	1日間24時間調査 2日間12時間調査
	橋梁No21、22 計2地点	1日間24時間調査 2日間12時間調査
走行速度調査	ブタン国内の国道、対象道路及びインド国内の代替道路
