ネパール国 テライ平野河川治水計画調査 事前調査報告書

平成9年10月

国際協力事業団

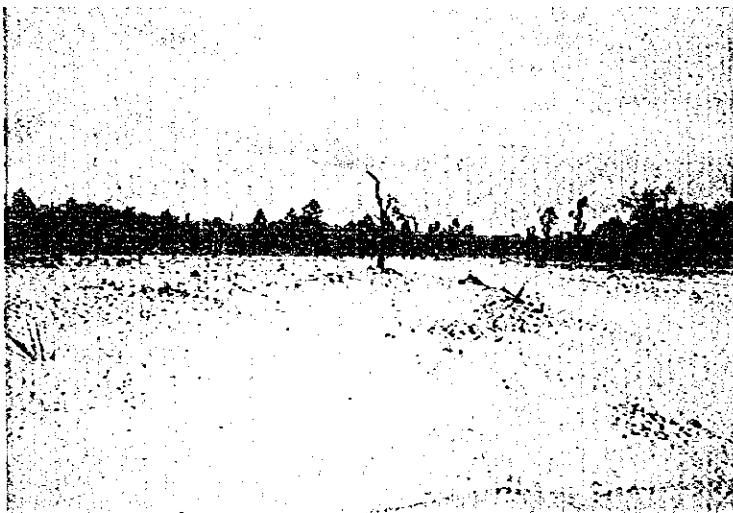
シワリク丘陵地では洪水時大量の土砂流出が発生し植生が流出する

シワリク丘陵の表土流出や山腹崩壊がすさまじい。河川につながる溪流には至る所に落石・土砂流出が見受けられる。その為に山腹に植生がない地域も多い。これは造山活動が継続しているうえ地形が急峻で且つ地質が脆弱なことが主因と思われる。

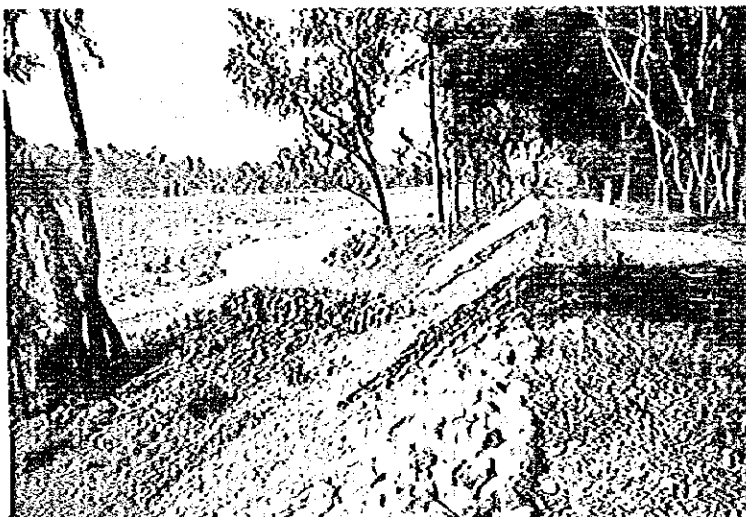
灌漑地を防御するための堤防一法面保護のため布団籠護岸及び突出水制がある。

過大と思われる高盛り土堤防・布団籠護岸を建設している現場も見られる。年間数十メートル幅で侵食後退する河岸を防御するためにフトン籠護岸は重要である。しかし、堤内地（背後地）の農地が狭くて僅かな面積しか無く、且つ洪水氾濫は発生するが浸水は数時間しか継続しない地域に、高盛り土堤防を建設する事は投資の割に被害軽減効果が明らかに小さい。

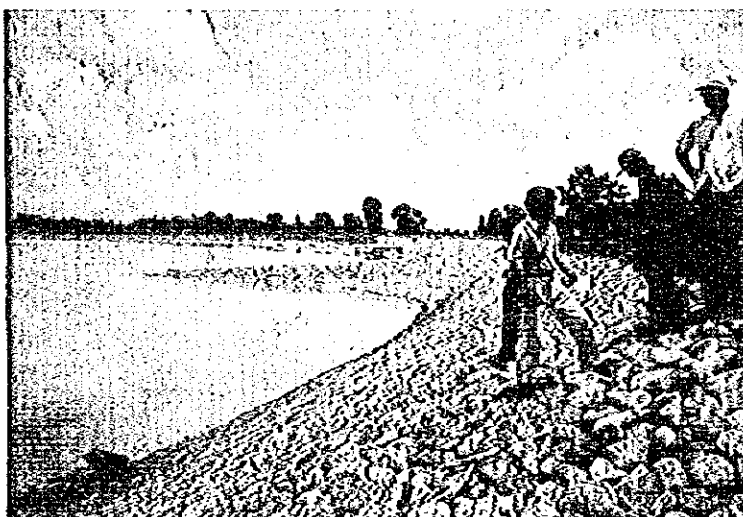
灌漑局が建設中の河岸浸食防止用の布団籠護岸及び突出水制

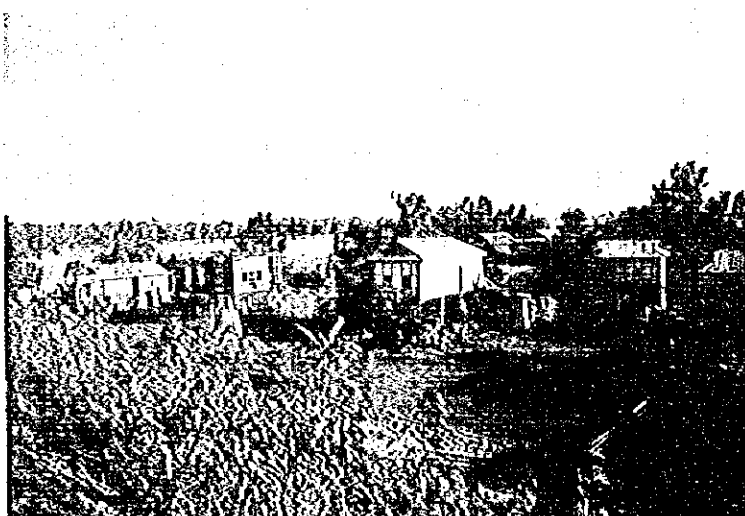
浸水被害軽減の為の高床式住居

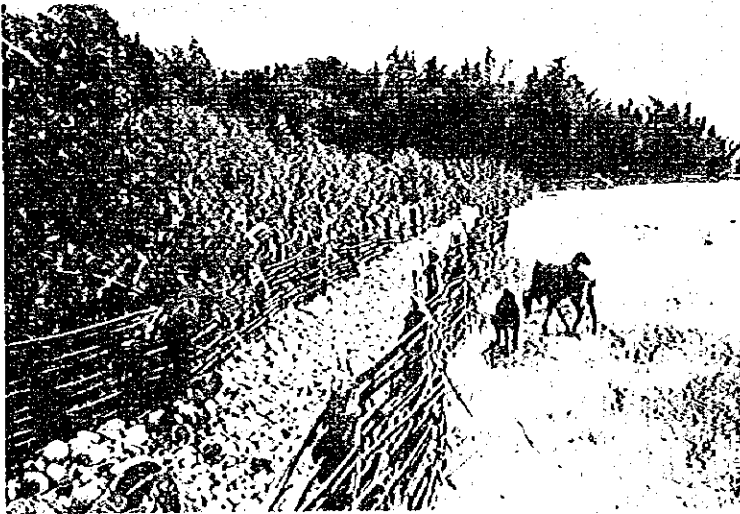
流出土砂対策用の植林地帯と栗石詰
め竹柵工

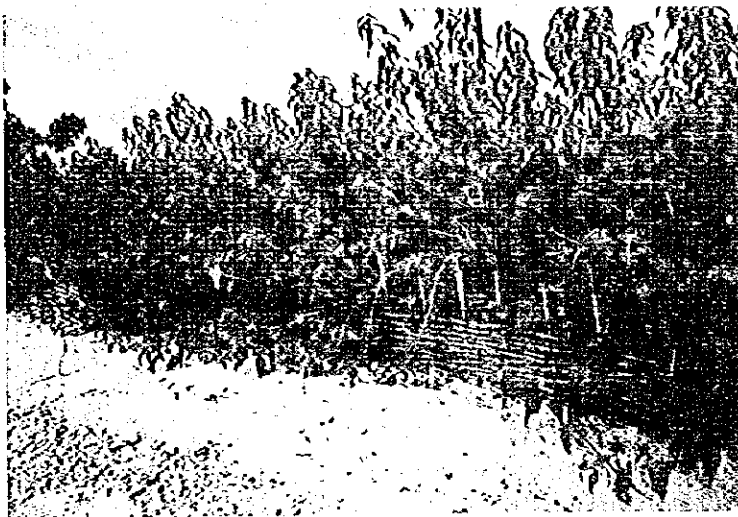
流出土砂対策用の植林地帯と竹柵工
