ボスニア・ヘルツェゴビナ  
バニャ・ルカ市公共輸送力復旧計画  
簡易機材案件調査報告書

平成 11 年 2 月

国際協力事業団

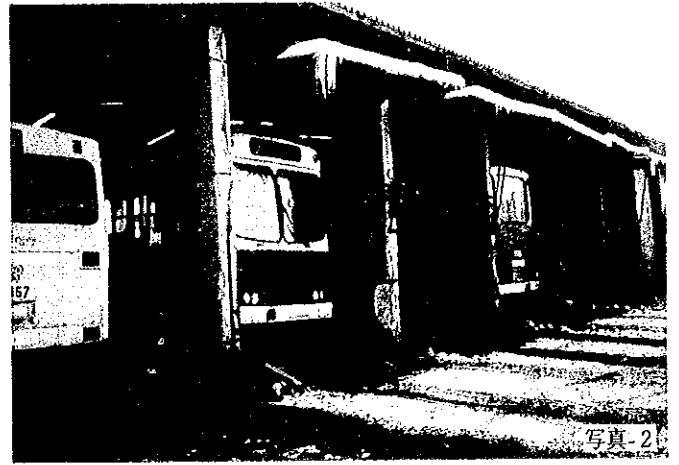
写真-2

写真2 : オートプレボス社のガレージ。調達機材はここで保管される予定である。ガレージの高さ幅とも十分である。

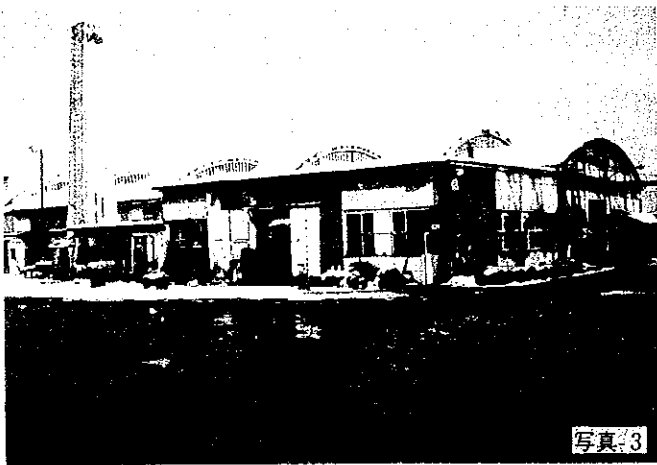
写真-3

写真3 : オートプレボス社の定期点検用の修理工場。常時7~8台の車輛の点検が行なわれている。暖房及び換気装置に問題が発生している。

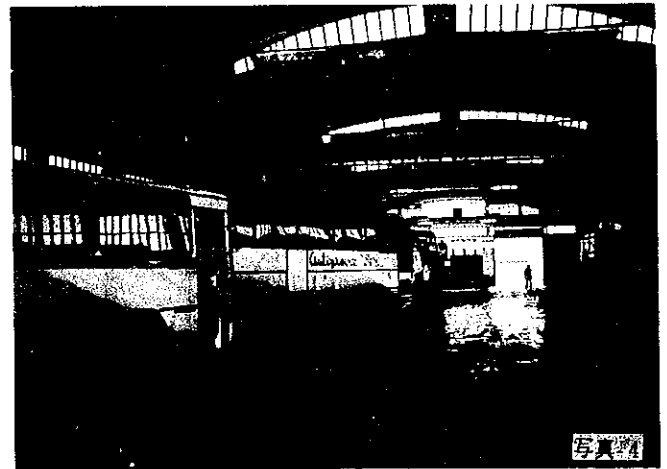
写真-4

写真4 : 定期点検用の修理工場。インターシティ（外国の都市への大員輸送）バスが写真中央に見える。

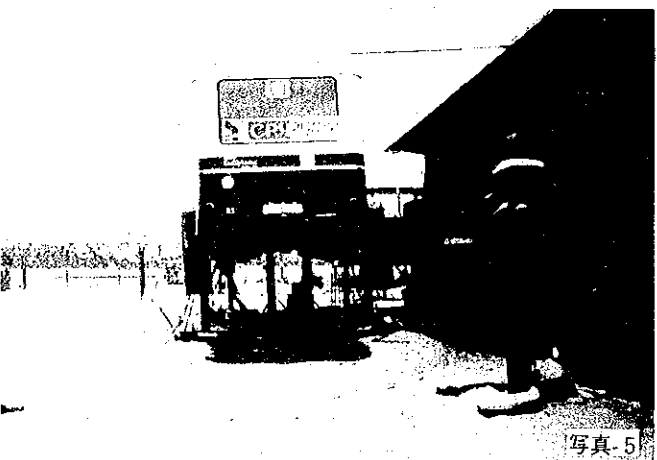
写真-5

写真5 : バスのリスト設備がない為、屋外にてジャッキを使用し、車体をもち上げている。この車体はエンジンのオーバーホール中であった。

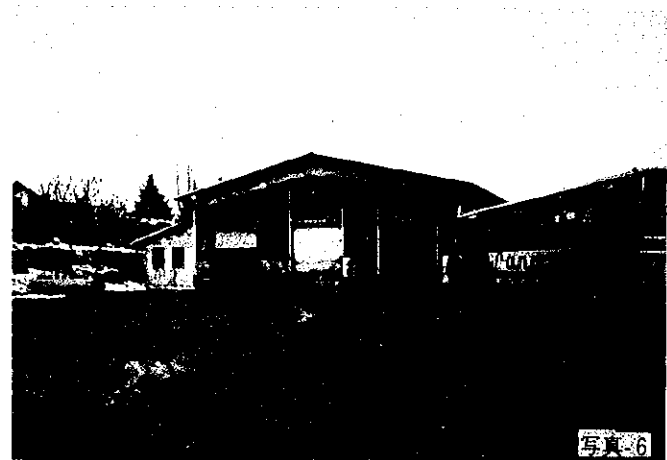
写真-6

写真6 : オートプレボス社の車検ライン。車検制度は比較的整備されており、毎年、車検を受けることが義務づけられている。

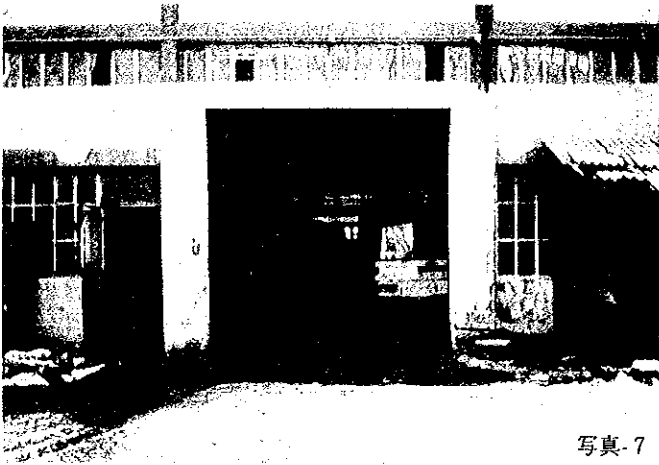
写真-7

写真7 : 定期点検用修理工場では換気装置が破損している為排気ガスが工場内に充満している。

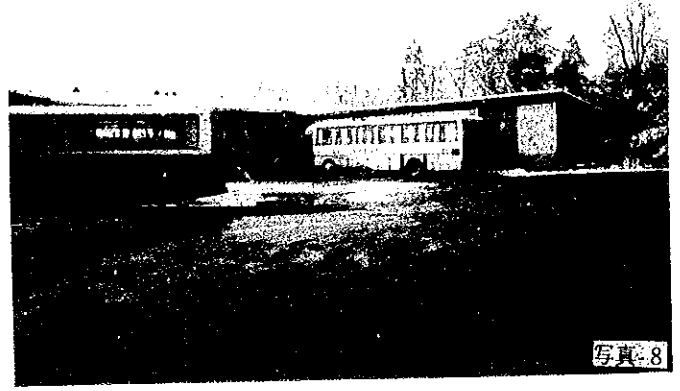
写真-8

写真8 : オートブレボス社のオープンヤード。バスの保管には十分スペースがあり、本計画で調達されるバス 35 台はここで保管される。

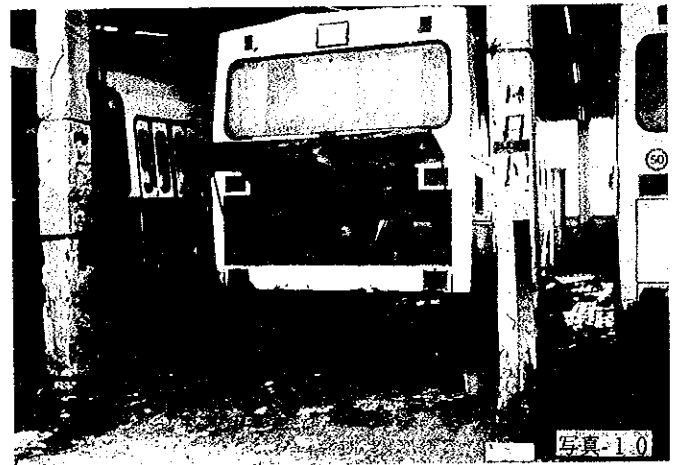
写真-10

写真10 : 修理中のバスの風景。車体を保持する為のリジトラックが不足している為、タイヤ4本を用いリジトラックの代用としている。

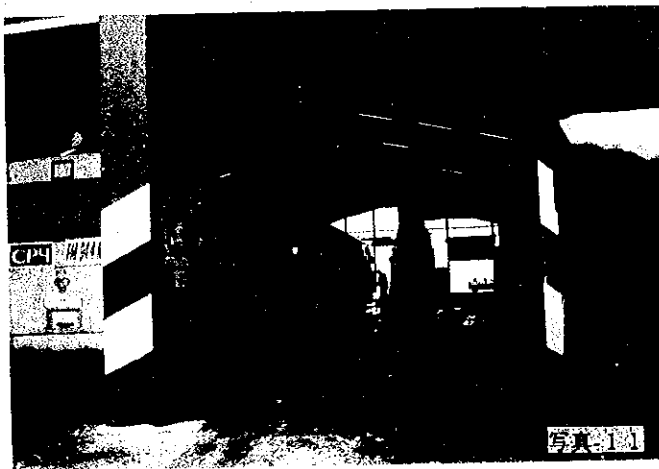
写真-11

写真11 : 車検ラインのバス。

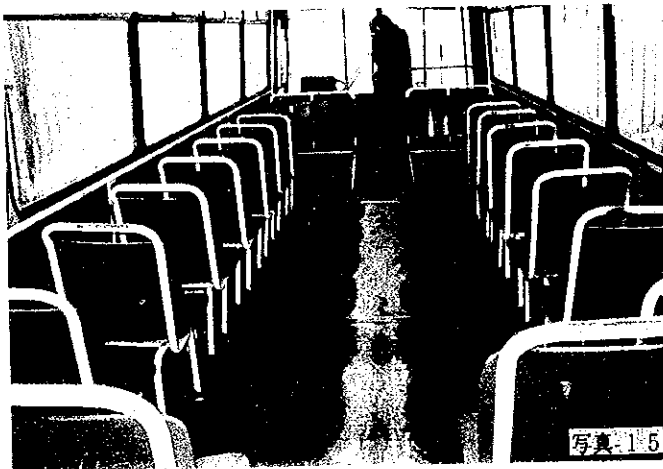
写真15：大型バスの内部。椅子は、ベニア板を張った  
ものである。

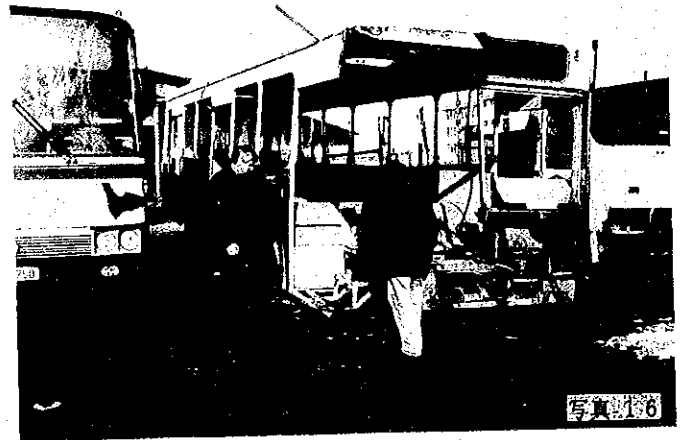
写真16：バスの部品が調達できない為、中古バスから  
部品を外し、使用している。

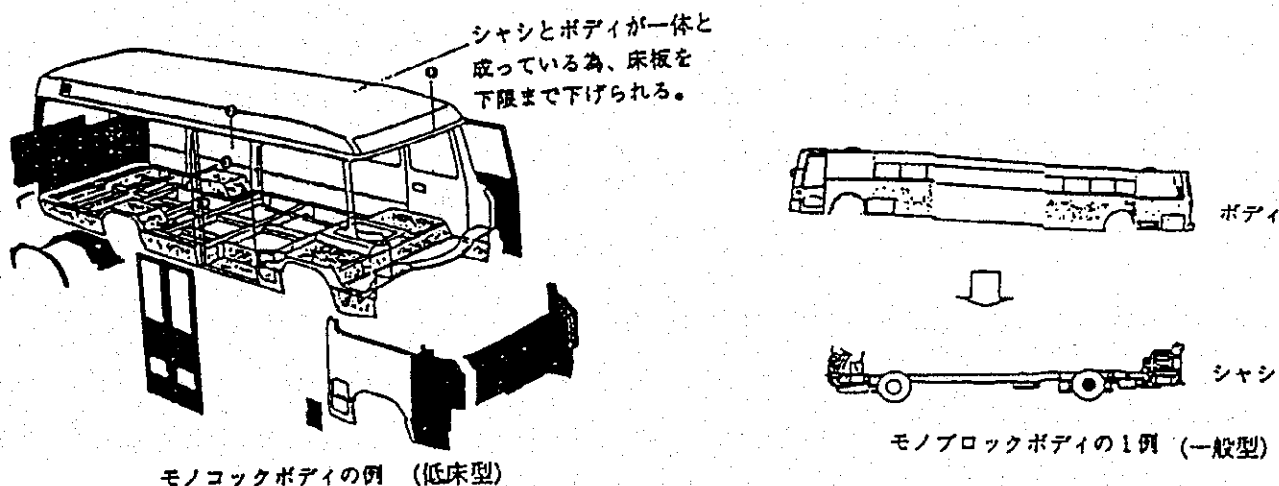
図3-1 低床型と一般型の差異

表3-8 低床型と一般型の差異

低床型バス	一般型バス
床の高さ(地上から)	300ミリ前後	750から1,000ミリ程度
ボディ構造	モノコック	モノブロック
価格	2,200万円以上	1,500から2,400万円
備考		300ミリ高のステップが2個必要

M/D署名後に機材の仕様について協議を行った。その際、大型バスをヨーロッパで広く使用されている低床型にしてほしいという要望が出された。調査団としては、バニャ・ルカ市の道路事情を考慮し、大型バス全数の低床型化は推薦できないとした。しかしながら、先方は道路路面状況が良好で、利用人口が多い、路線10号に低床型バスを配備したいと再度要望された。この路線10号を調査したところ、舗装率100%、舗装整備率100%、路線地区の裨益人口が約3万人であり、バス停の歩道高が約300ミリと低床バスにマッチすることが判明した。さらに、路線近郊に病院、緊急病院、郵便局、市場、青少年スポーツ施設、官庁等の市民活動等に不可欠な施設があるため、低床型バスを運行する必要性は理解できる。また、1991年には3台のバスが運行されており、路線10号に3台の低床型バスを表3-7のとおり配備運行することは問題ないと考えられる。尚、低床型バスと一般型バスの差異については表3-8及び図3-1のとおりである。
