### 資料3 調査対象地域の概要

#### 3-1 パラグアイ国の主要道路網

### 3－2 国道2号・7号の整備状況

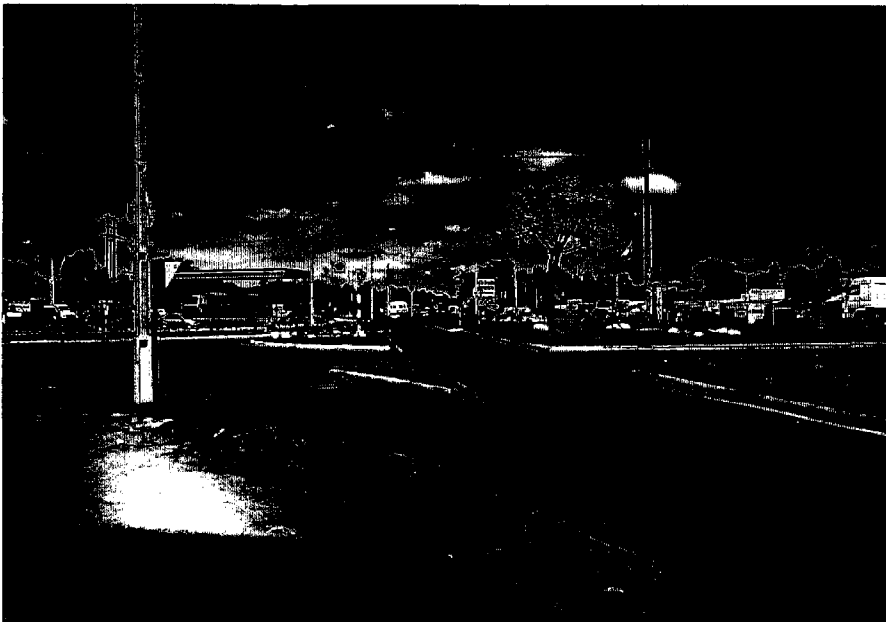
写真－1

国道2号線の終端コロネルオビエドから南に向っては国道8号線が始まり、東方のアルゼンテ  
インに向っては国道7号線が始まっている。国道7号線はここからカアグアス、ドクターファン  
マジョキン等を経てアルゼンティンと国境を接するエステ市に至っている。(写真－1 参照)

国道2、7及び8号線  
の合流点(コロネオビ  
エドより西方を望む)

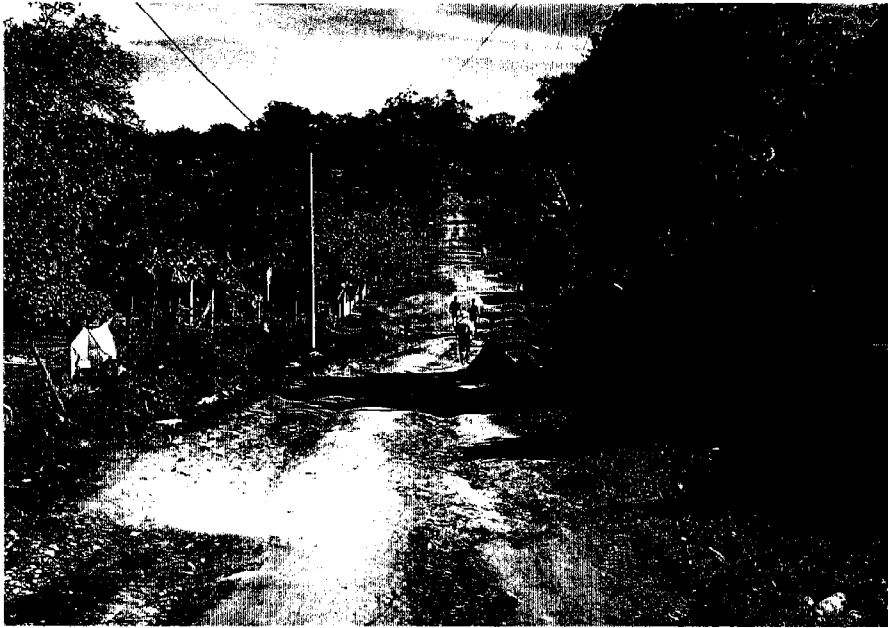
写真－２  
国道への取付け道路  
(未舗装)

国道2号線及び7号線は上述のように全て舗装されているが、これに接続する道路はほとんど  
が未舗装状態である。(写真－2 参照)

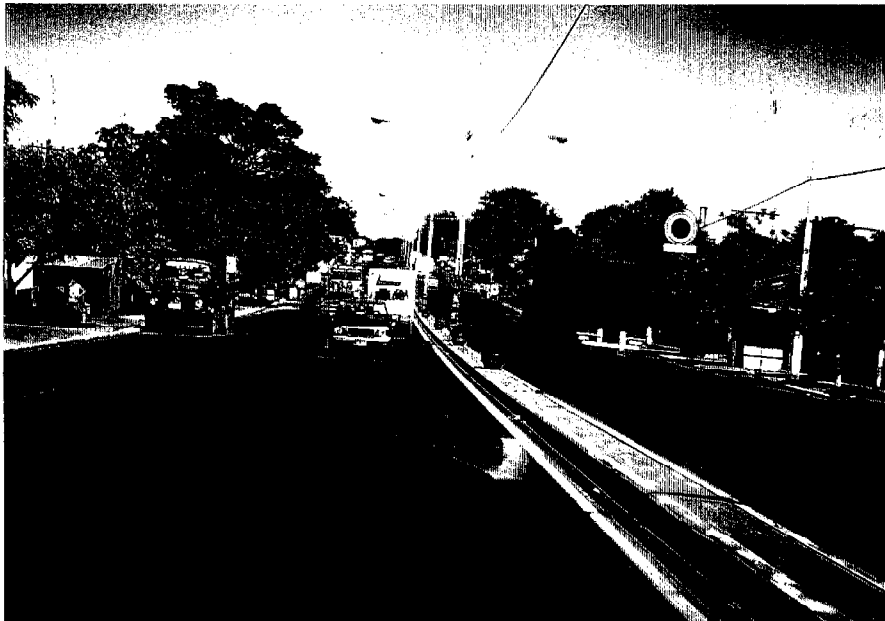
写真－３  
サンローレンソ～イパ  
カライ間の道２国道２  
号線（４車線道路）

国道２号線はサンローレンソを出てからイパカライまで中央分離帯のある往復４車線を有する道路であり（写真－３参照）、そこから先はカアクウペ近傍で一部片側車線２対向車線１の区間もあるが（写真－４参照）、既に上下１車線である。

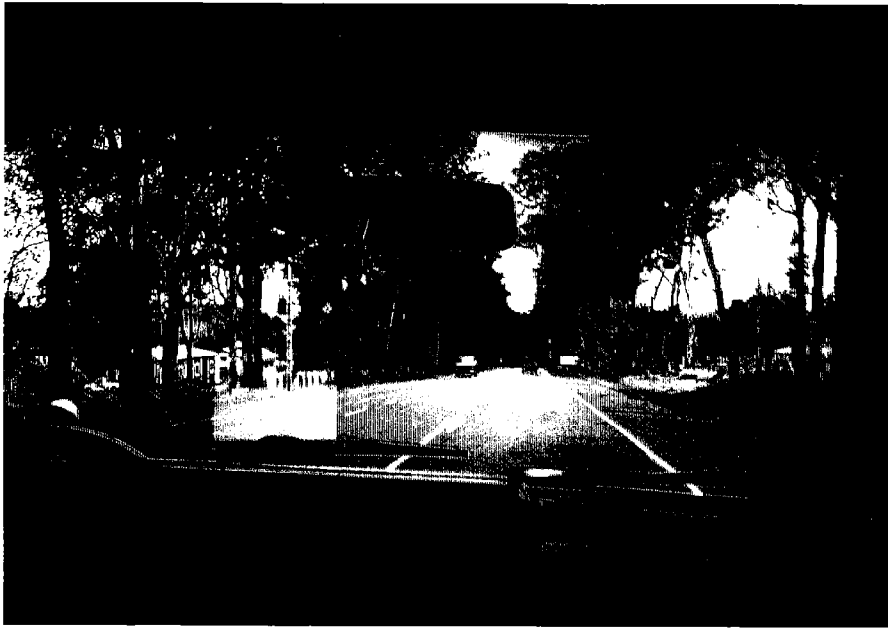
写真－４

カアクウペ近傍の国道  
２号線（３車線道路）

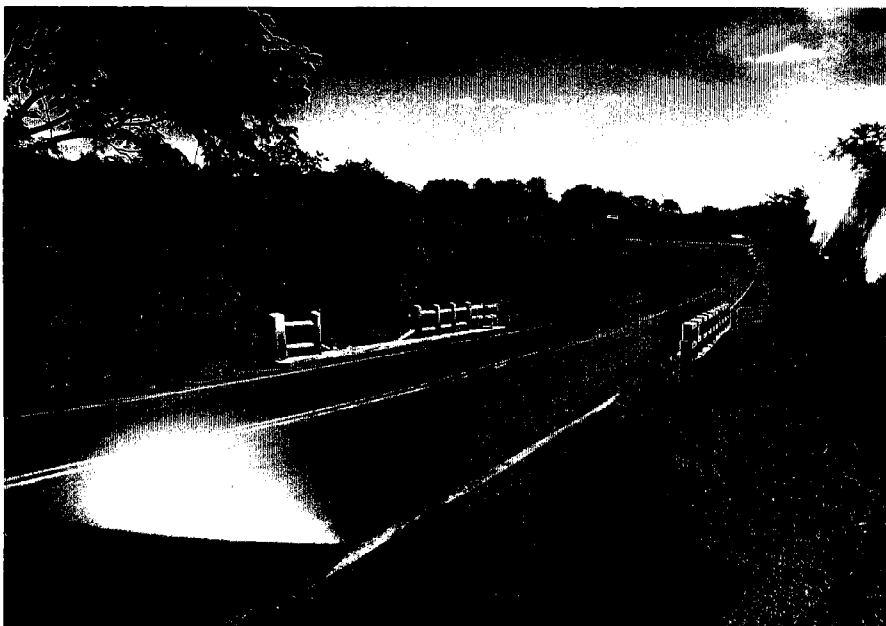
写真－5

国道2号線及び7号線には多数の橋梁があるが、スパンが短く小規模であるが、幅員に関しては不十分である。すなわち、路肩を除く車道部分を有効幅員としているため、運転を誤って高欄に衝突したあとが各所に見受けられる。(写真－5 参照)

高欄の破損状況
