ハイティ共和国  
クロワ・デ・ミシオン橋架け替え計画  
基本設計調査報告書

平成11年9月

国際協力事業団  
株式会社 オリエンタルコンサルタンツ  
日本工営 株式会社

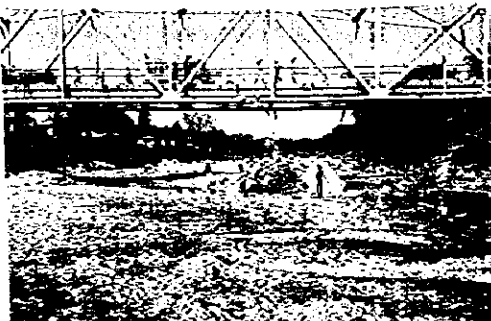
既存橋梁の損傷状況④  
（衝突によると見られる鋼材の変形）

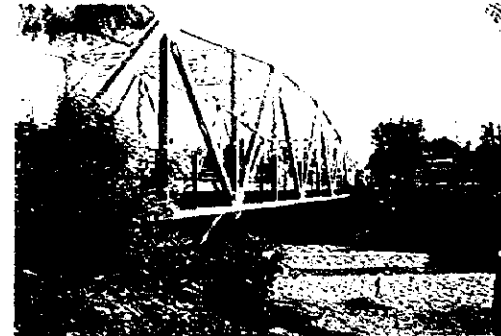
既存橋梁の損傷状況③  
（上弦材の腐食）

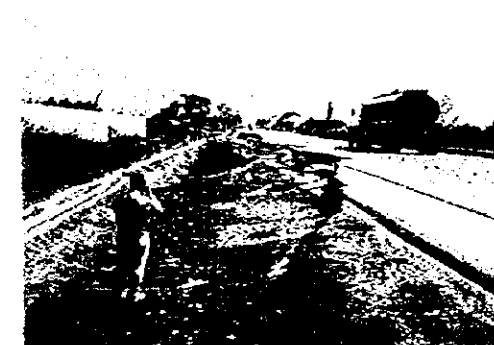
国道1号線バイパスの路肩損傷  
(ジョージ台風時、グリーズ川氾濫による)

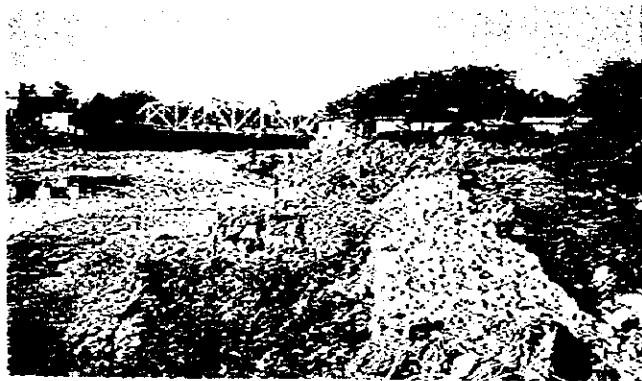
クロワ・デ・ミシオン橋計兩地点においてグリーズ川の河道幅が急激に狭まっている。橋梁の上流側には兩岸に若干の蛇籠の設置が行われている。しかし、橋梁から上流 50~70mの地点においては右岸側が河川水により相当な浸食を受けることが予想される。

写真 2-4-3 蛇籠設置状況
