ホンデュラス国  
テグシガルパ市水供給計画調査  
事前調査報告書

平成 11 年 9 月

国 際 協 力 事 業 団

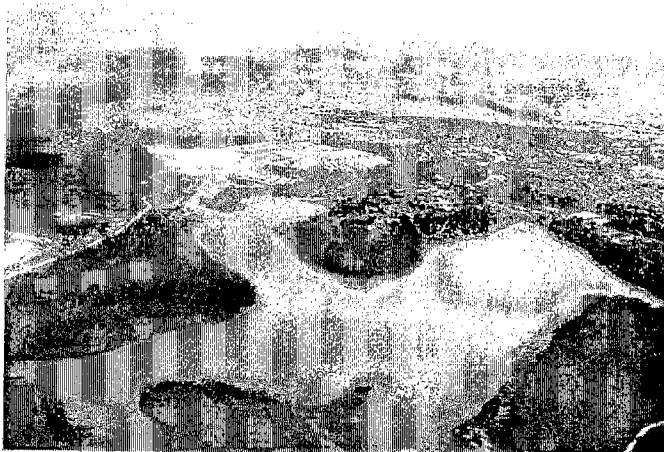
Los Laureles ダム貯水池を飛行機から撮影した。貯水池の左側分岐の先に本ダムがある。一方貯水池右分岐部の先に副ダムがあり、ハリケーン・ミッチの際に越流を生じた。ハリケーンにより貯水池内への堆砂も相当生じ、水の濁りもまだ残っている。

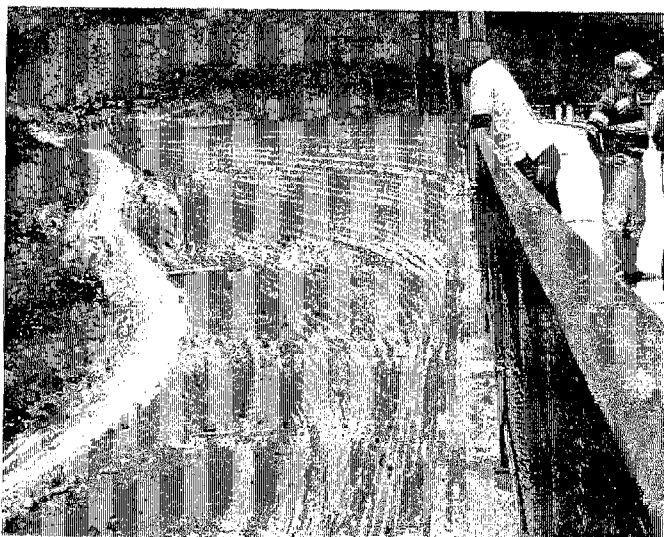
Concepción ダム。高さ60mの重力式コンクリートダムで、1993年に完成した。テグシガルパ市水道の最大の水源となっている。

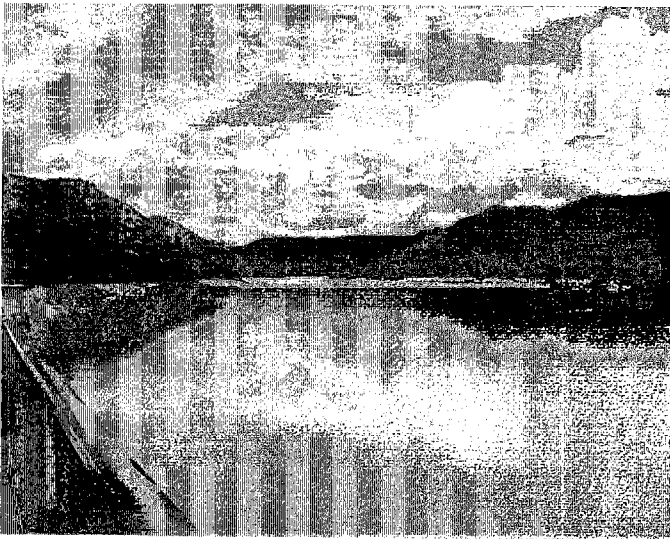
Concepción ダム

Concepción ダムの天端から貯水池を見る。ハリケーン以来10 か月が経過したが、依然水の濁りは消えない。貯水池内への土砂の流入、移動も相当あった。

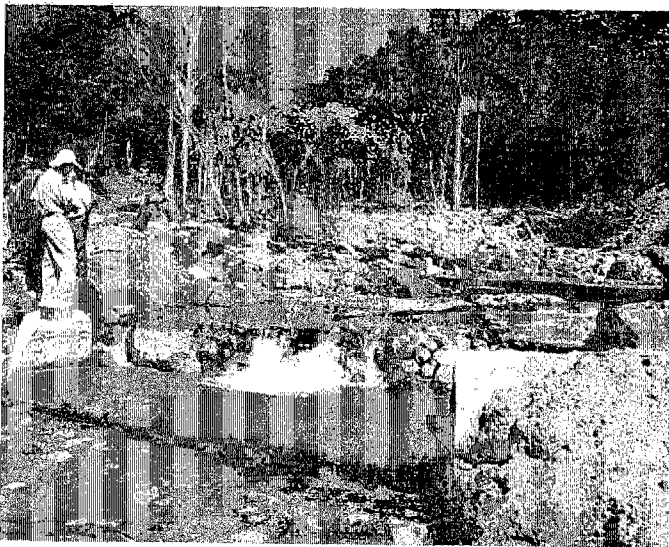
La Tigra 国立公園内の溪流に多数設置された取水堰の1つ (El Carrizar 導水系列)。ハリケーン・ミッチの豪雨により土石流が発生し取水堰・導水管とも至る所で破壊された。現在修復工事がなされている。

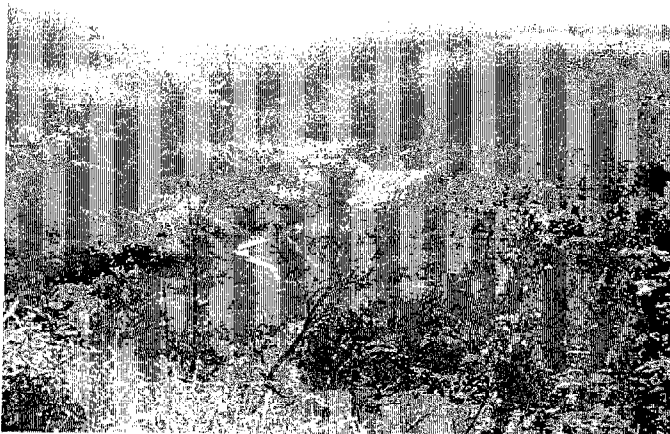
将来水源の候補の1つである Sabacuante 川。流域は全般に植生がよく繁茂し、保水や水質保全の面では良好な条件にある。小規模な既設取水堰があるが、ハリケーンにより導水管とともに被害を受けた。

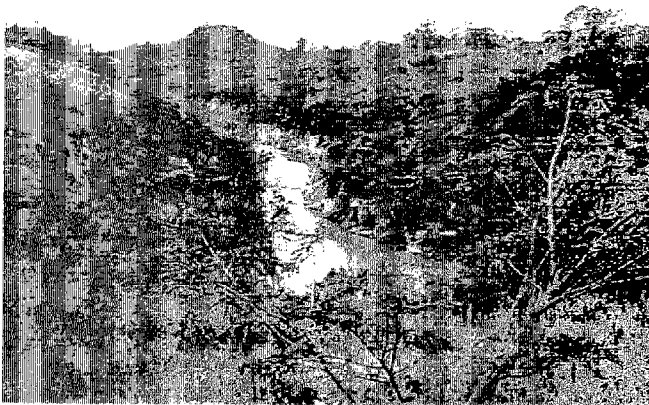
将来ダム候補地点から上流から下流に向かって見たところである。この付近は川幅も狭まり、兩岸傾斜も急となっている。また兩岸傾斜の足元には岩盤が露出している。

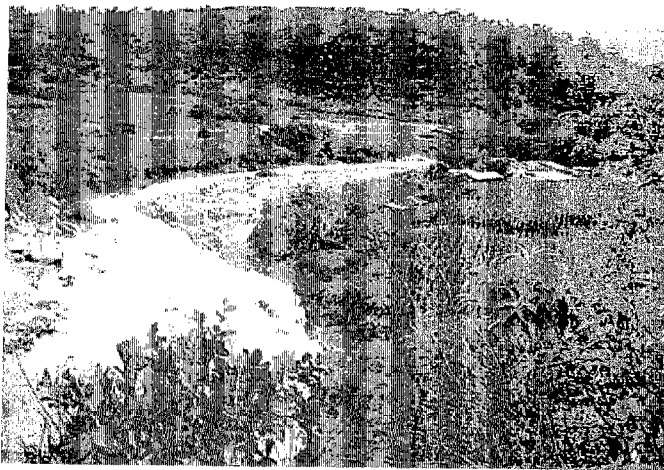
ダムサイトから上流側水域を見たところで、川幅がやや広くポケットとなっている。右手（左岸側）の河岸段丘上に数戸の住居や耕作地が見える。これらはダム建設時の移転・補償等の対象となると見られる。

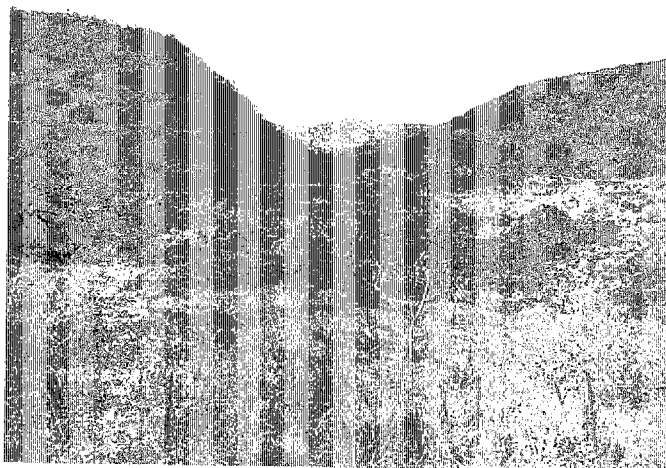
Quebra Montes ダムの候補サイトと下流側から見たところ。右岸に比べて、左岸側の山の傾斜がやや緩い。このダムサイト付近で、左支流の Quebra Montes 川が合流している。
