ボスニア・ヘルツェゴヴィナ国
サラエヴォ市下水道整備計画調査

最終報告書

第5巻：要約報告書

平成11年11月

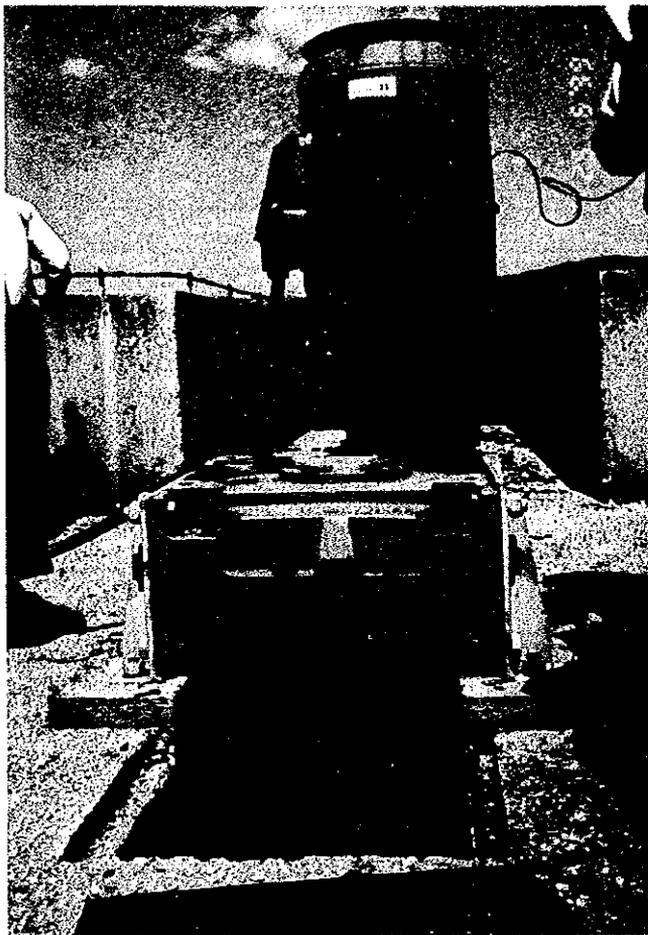
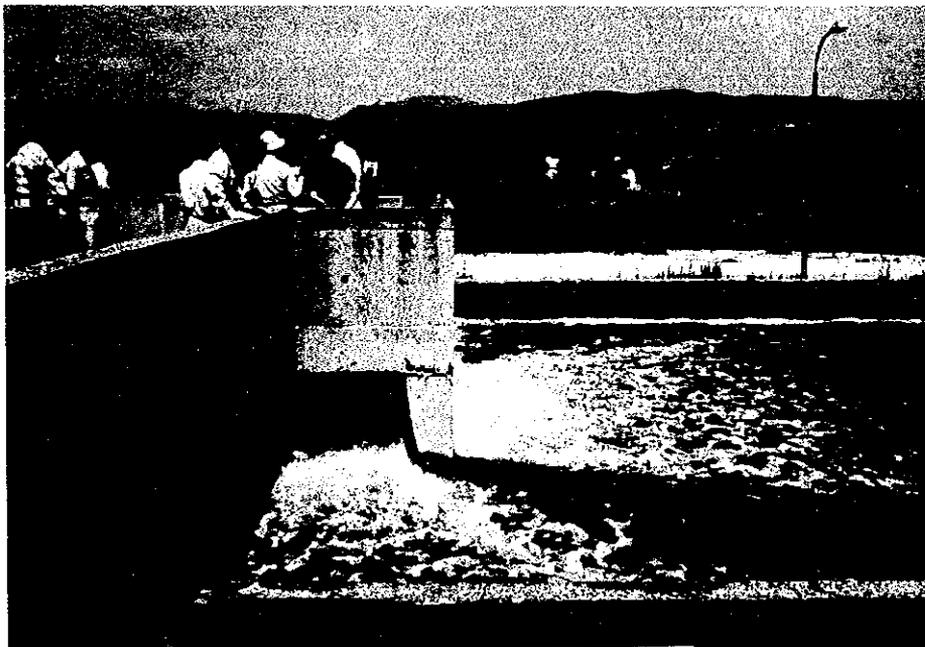
PHOTO
S-2

写真S-2 エアレーター負荷試験

LOAD TESTING OF THE SURFACE AERATORS

その後、汚水は機械攪拌型エアレーション処理に流入する。現在36基の表面ばっ気装置があるが、負荷試験の結果、19基の駆動モーターが稼動し、その性能を診断した。残りの17基については電動モーターは破壊されたままであったり、またすでに撤去された状態で4年が経過した。しかしながらエアレーター及びギヤボックスは十分に供用に耐え得るであろうと診断される。エアレーターの運転は、溶存酸素計により自動的に行われる。

表面曝気エアレーター 36 基中以下の事情により、19 基のみ 2 時間の連続負荷試験を実施した。試験が不可能であった 17 基のうち、モーター紛失が 2 基、据付不良が 3 基、減速機注油配管の切断が 2 基、減速機のカップリングの破損が 10 基であった。結果として連続負荷試験を行った 19 基は稼働可能という結果となった。

- 1) 第一ステップ；既設設備の詳細調査を行い、残存している機器と撤去されている機器を全面的に確認整理した。
- 2) 第二ステップ；残存している機器については、錆・腐食の有無、配線の状態、絶縁抵抗測定等の詳細診断を行った。また、エアレーション・タンクのエアレーター用のモーターについては、機械実負荷装置との結合運転が可能であったので、実負荷試験を行った。この実負荷試験は診断業務再委託業者の協力の下に実施した。

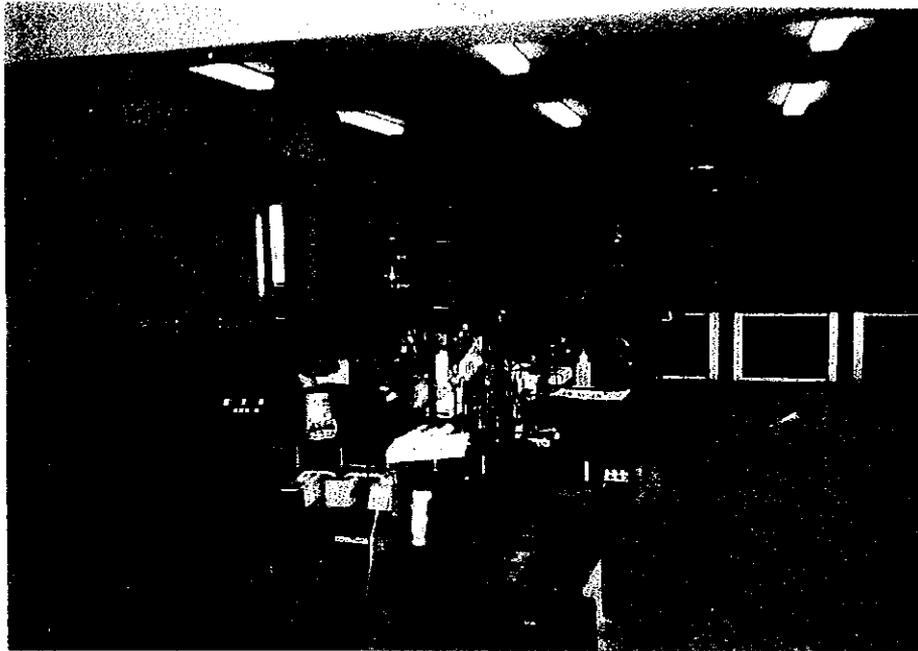
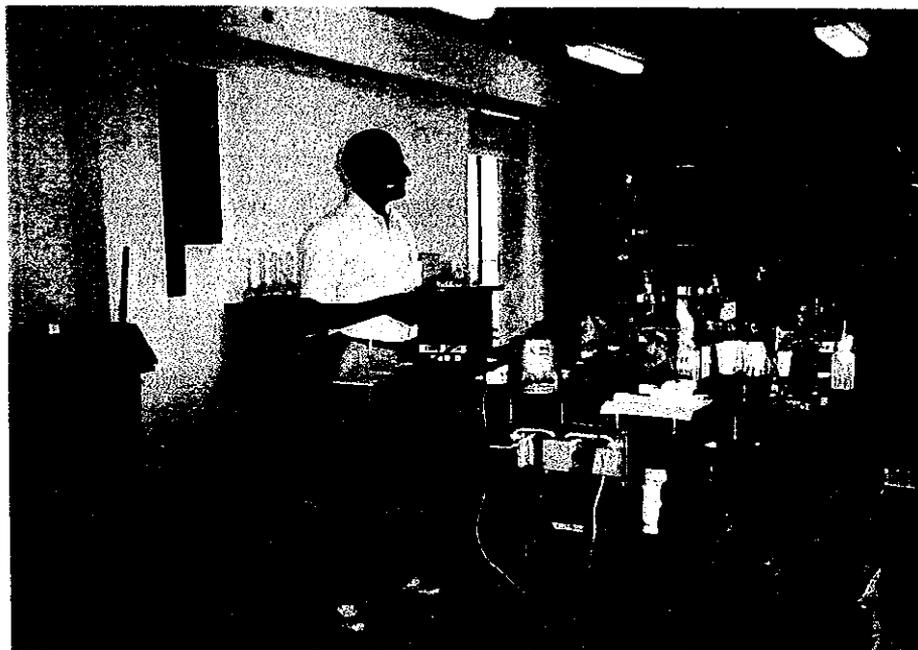
PHOTO
S-3

写真 S - 3 水質試験室

NEWLY REHABILITATED LABORATORY
WITH EQUIPMENT DONATED BY JICA

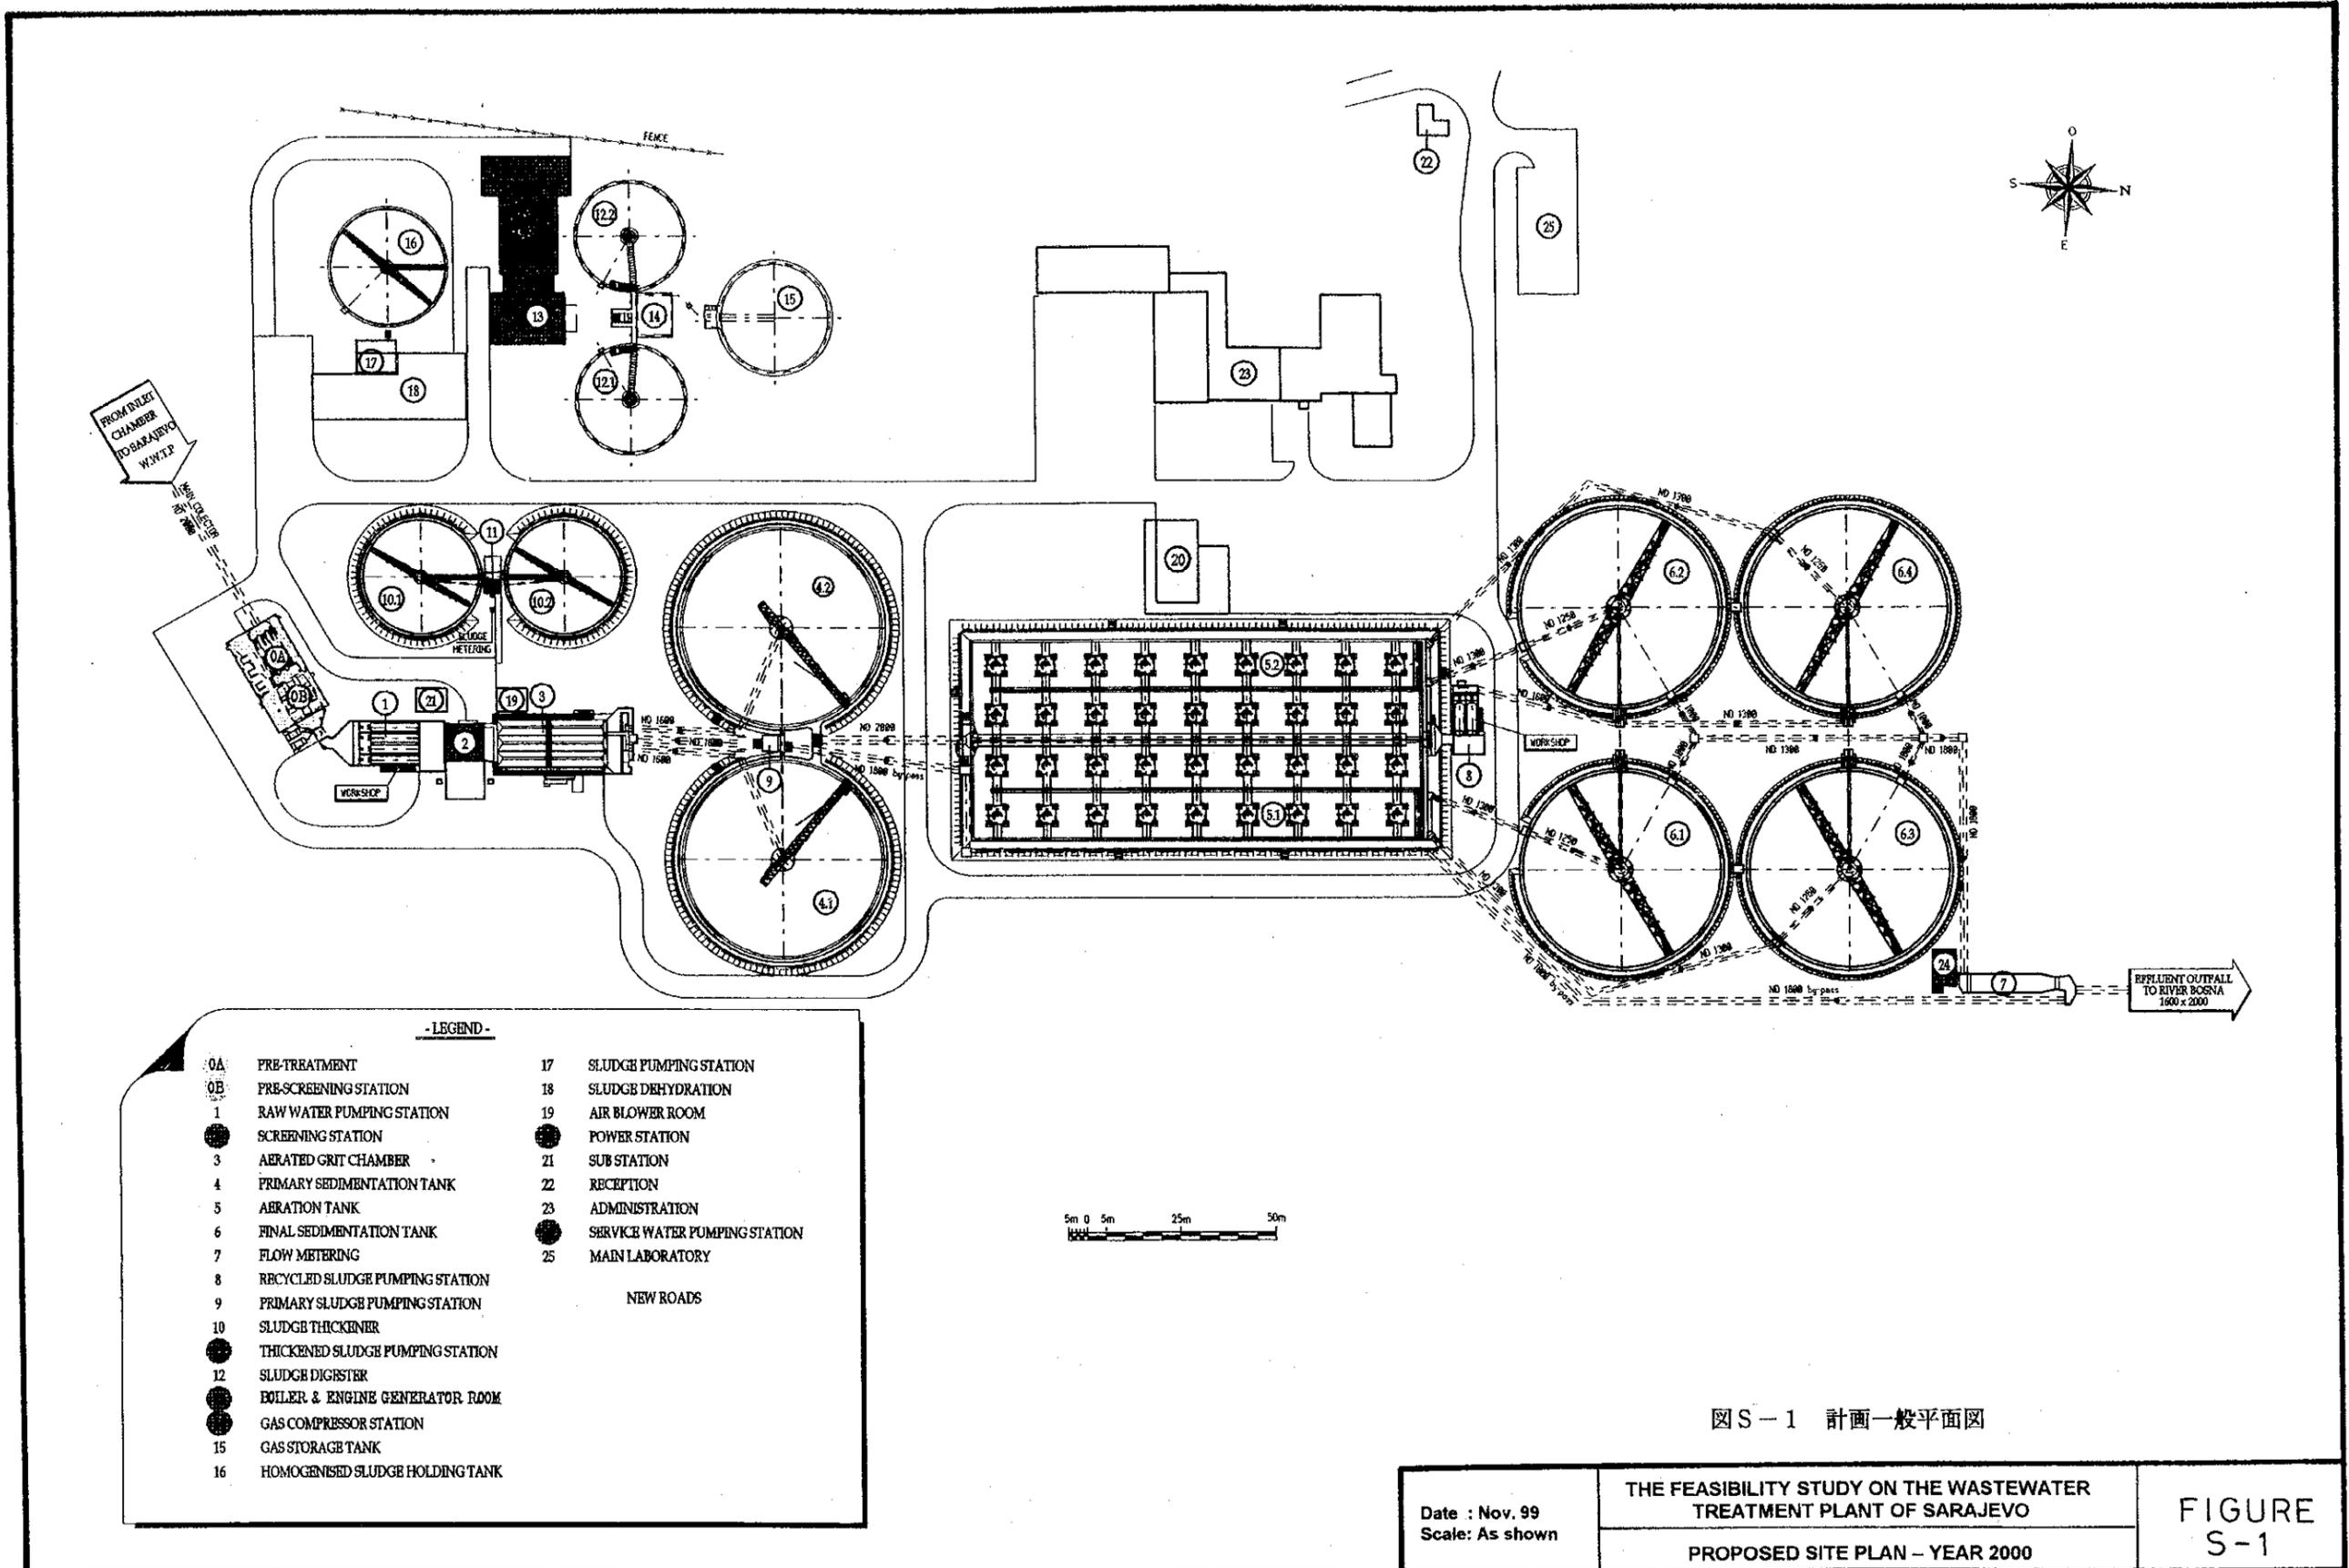
图 S-1 計画一般平面図

Date : Nov. 99 Scale: As shown	THE FEASIBILITY STUDY ON THE WASTEWATER TREATMENT PLANT OF SARAJEVO	FIGURE S-1
	PROPOSED SITE PLAN - YEAR 2000

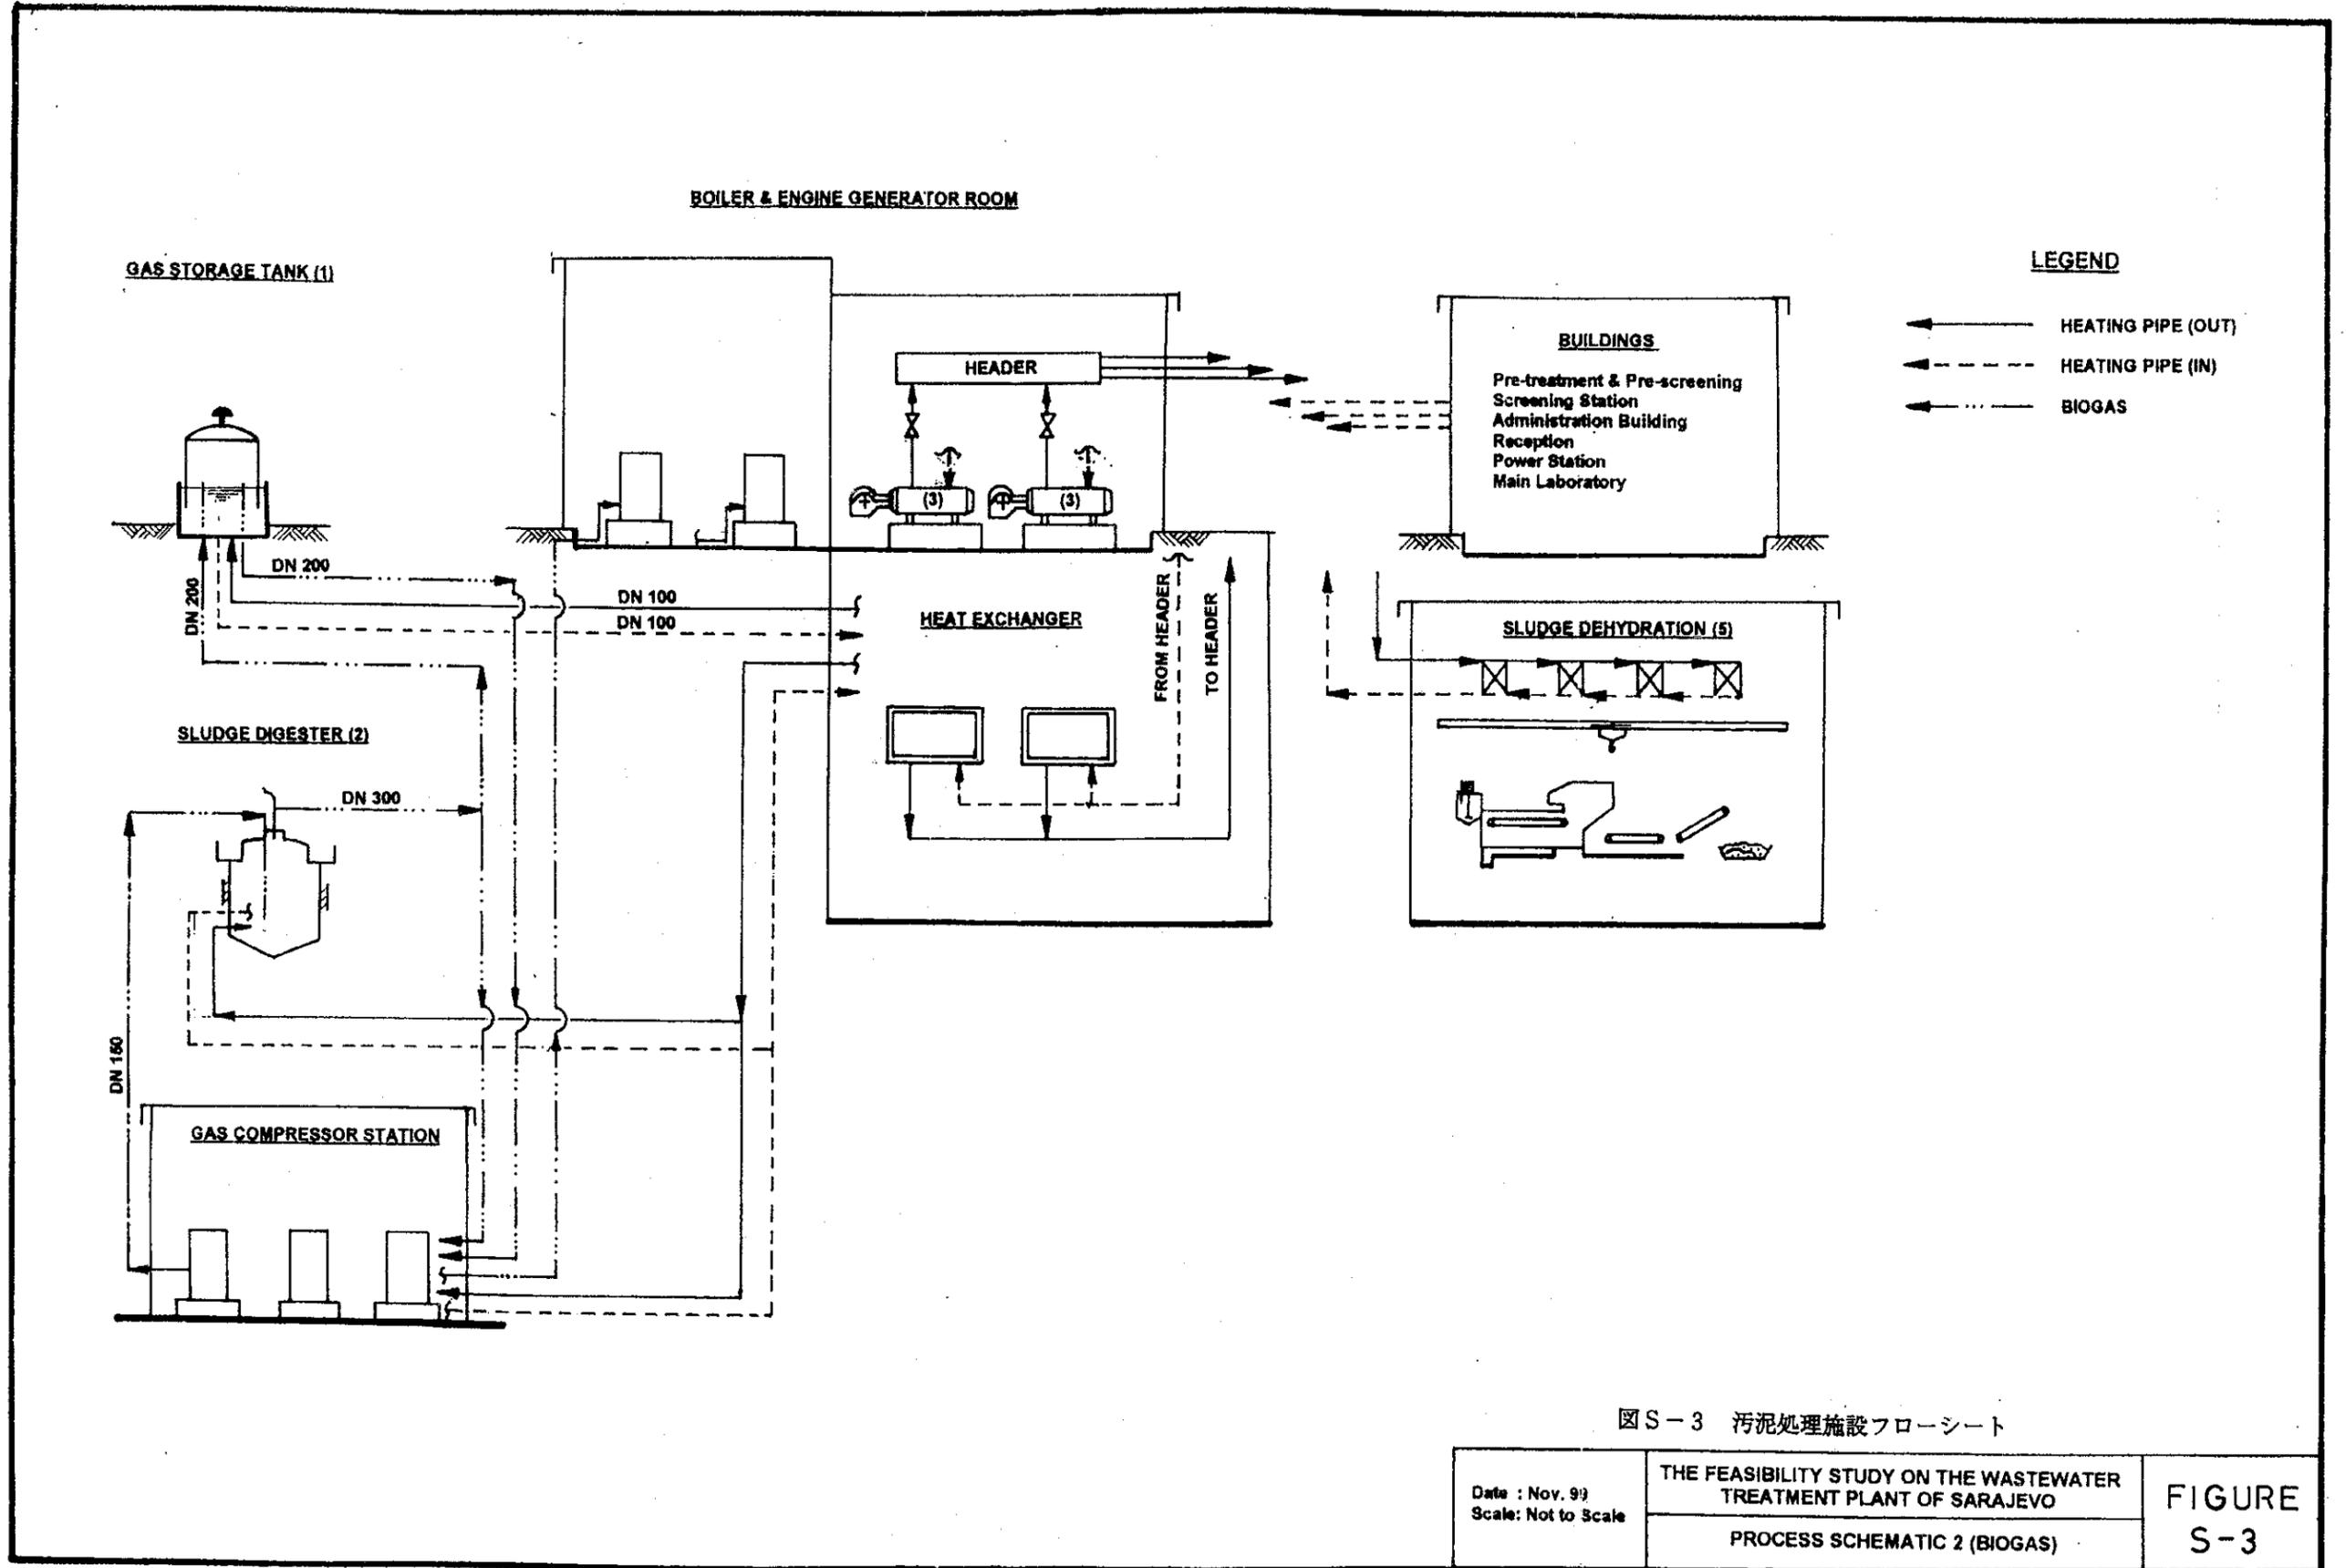
図 S-3 汚泥処理施設フローシート

Date : Nov. 99 Scale: Not to Scale	THE FEASIBILITY STUDY ON THE WASTEWATER TREATMENT PLANT OF SARAJEVO	FIGURE S-3
	PROCESS SCHEMATIC 2 (BIOGAS)

濃縮汚泥は、汚泥消化タンクへ圧送され、消化され、発生したバイオガスはコンプレッサーによりガスタンクへ貯留される。バイオガスはボイラーの燃料やガス発電機の燃料として有効利用される（発生ガス量は約 15,000m³/日であった）。

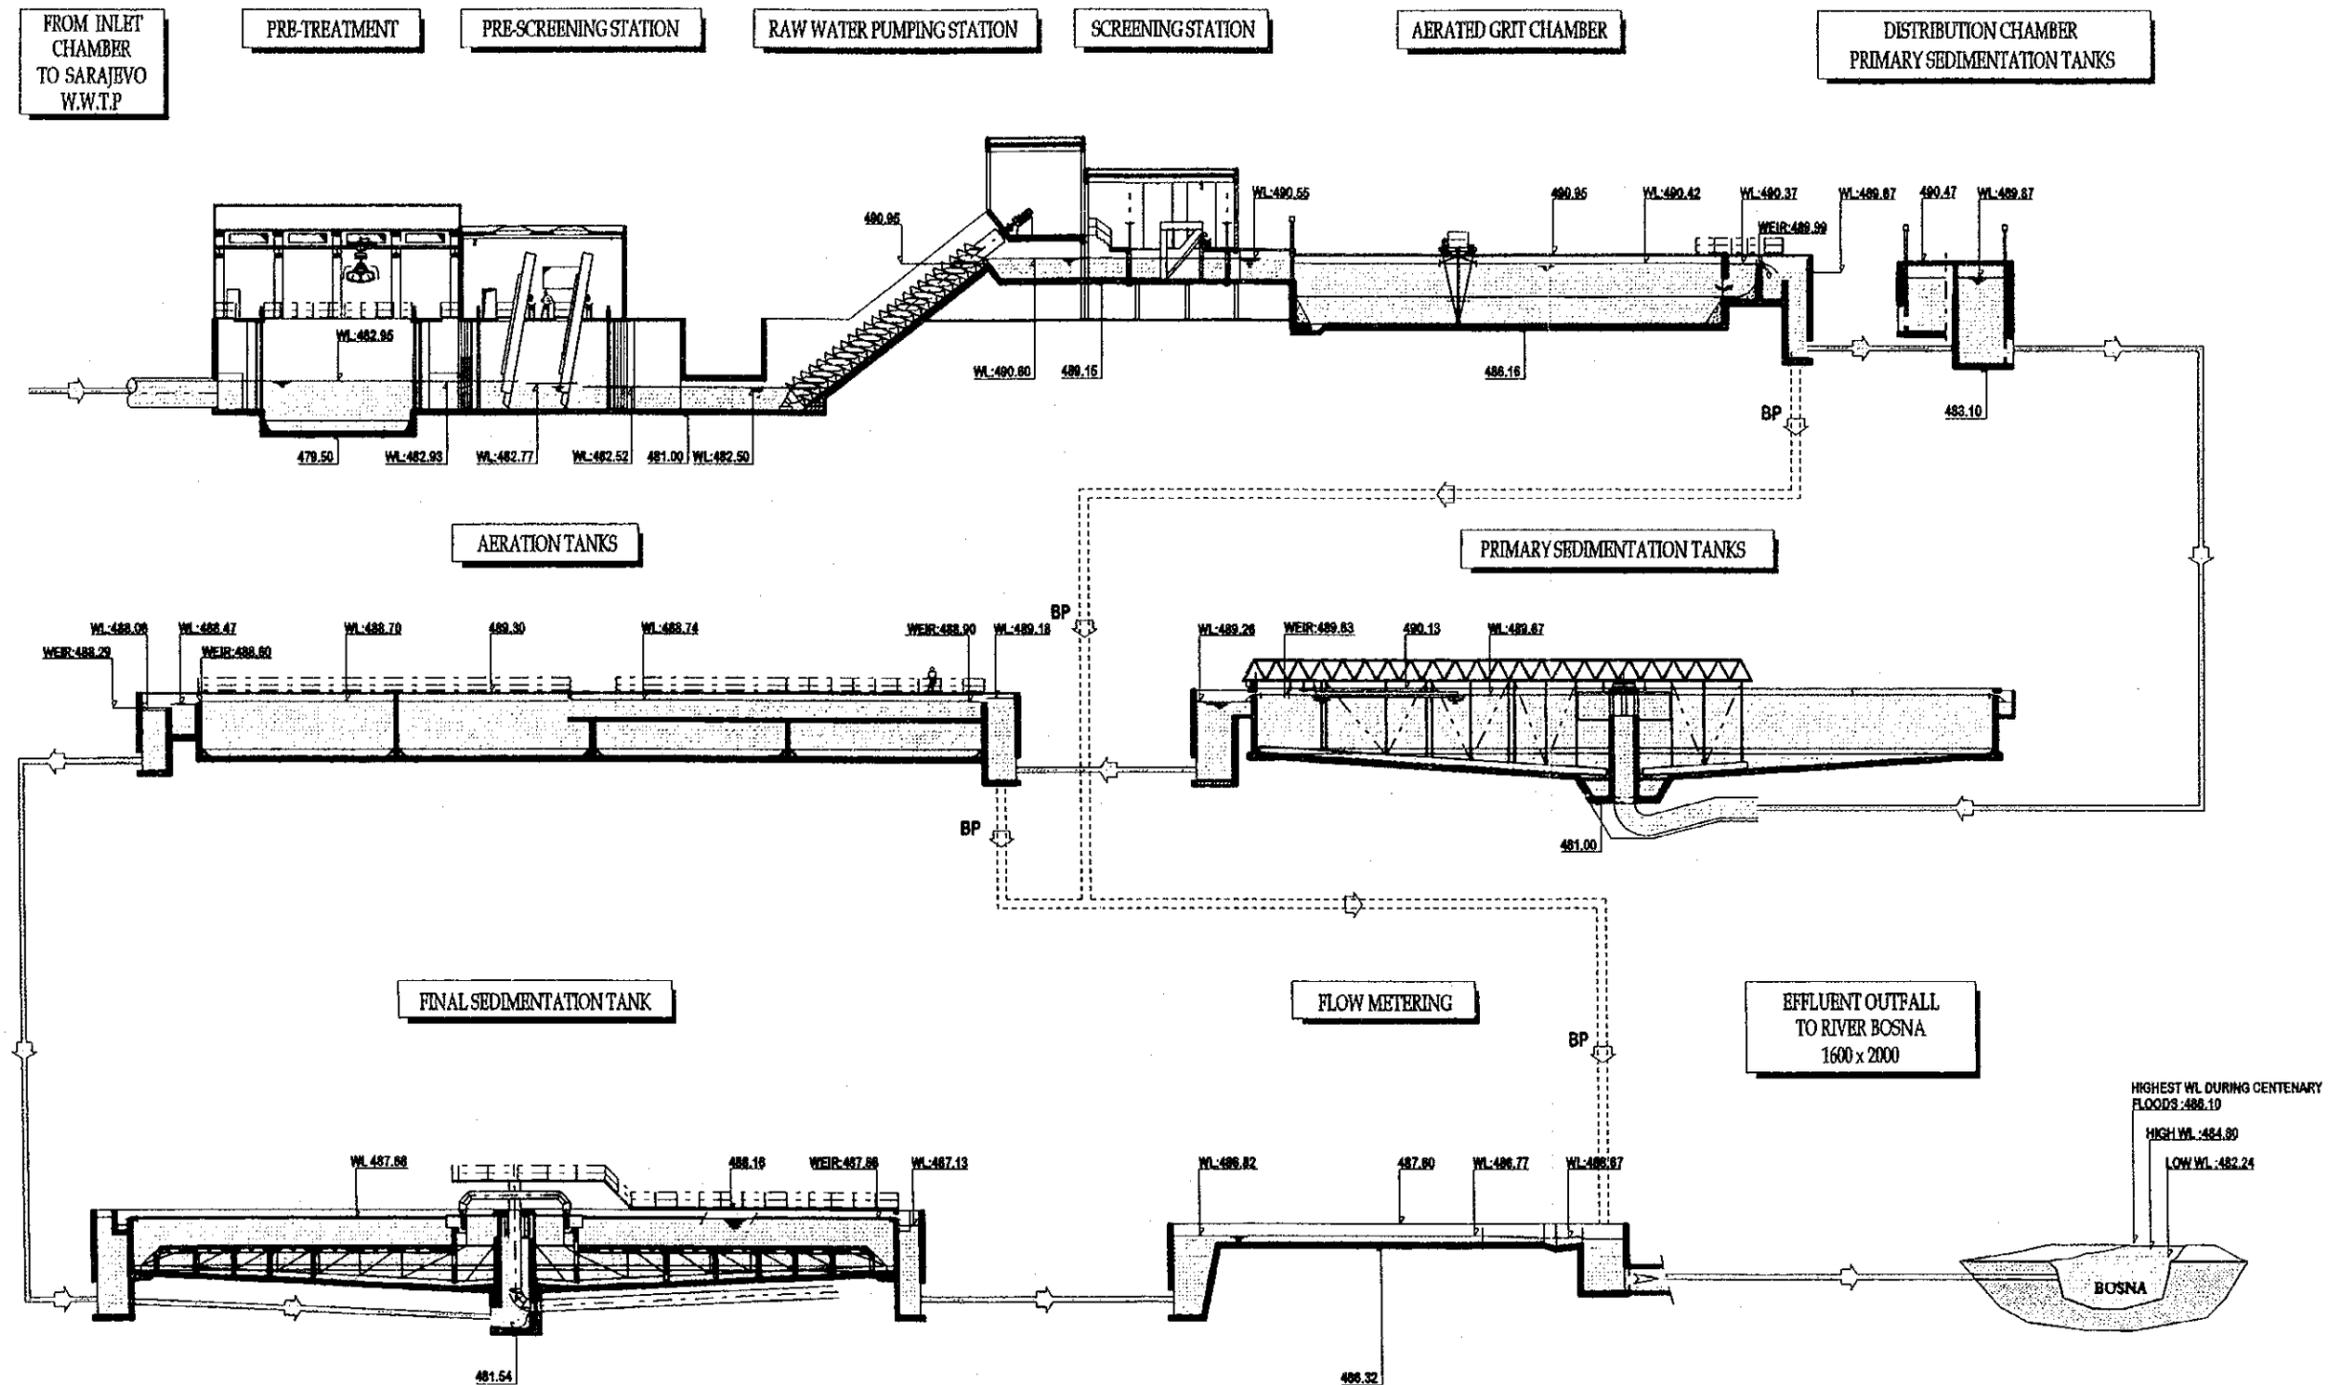
图 S-4 水位高低图

Date : Nov. 99 Scale: Not to Scale	THE FEASIBILITY STUDY ON THE WASTEWATER TREATMENT PLANT OF SARAJEVO	FIGURE S-4
	WASTEWATER HYDRAULIC PROFILE

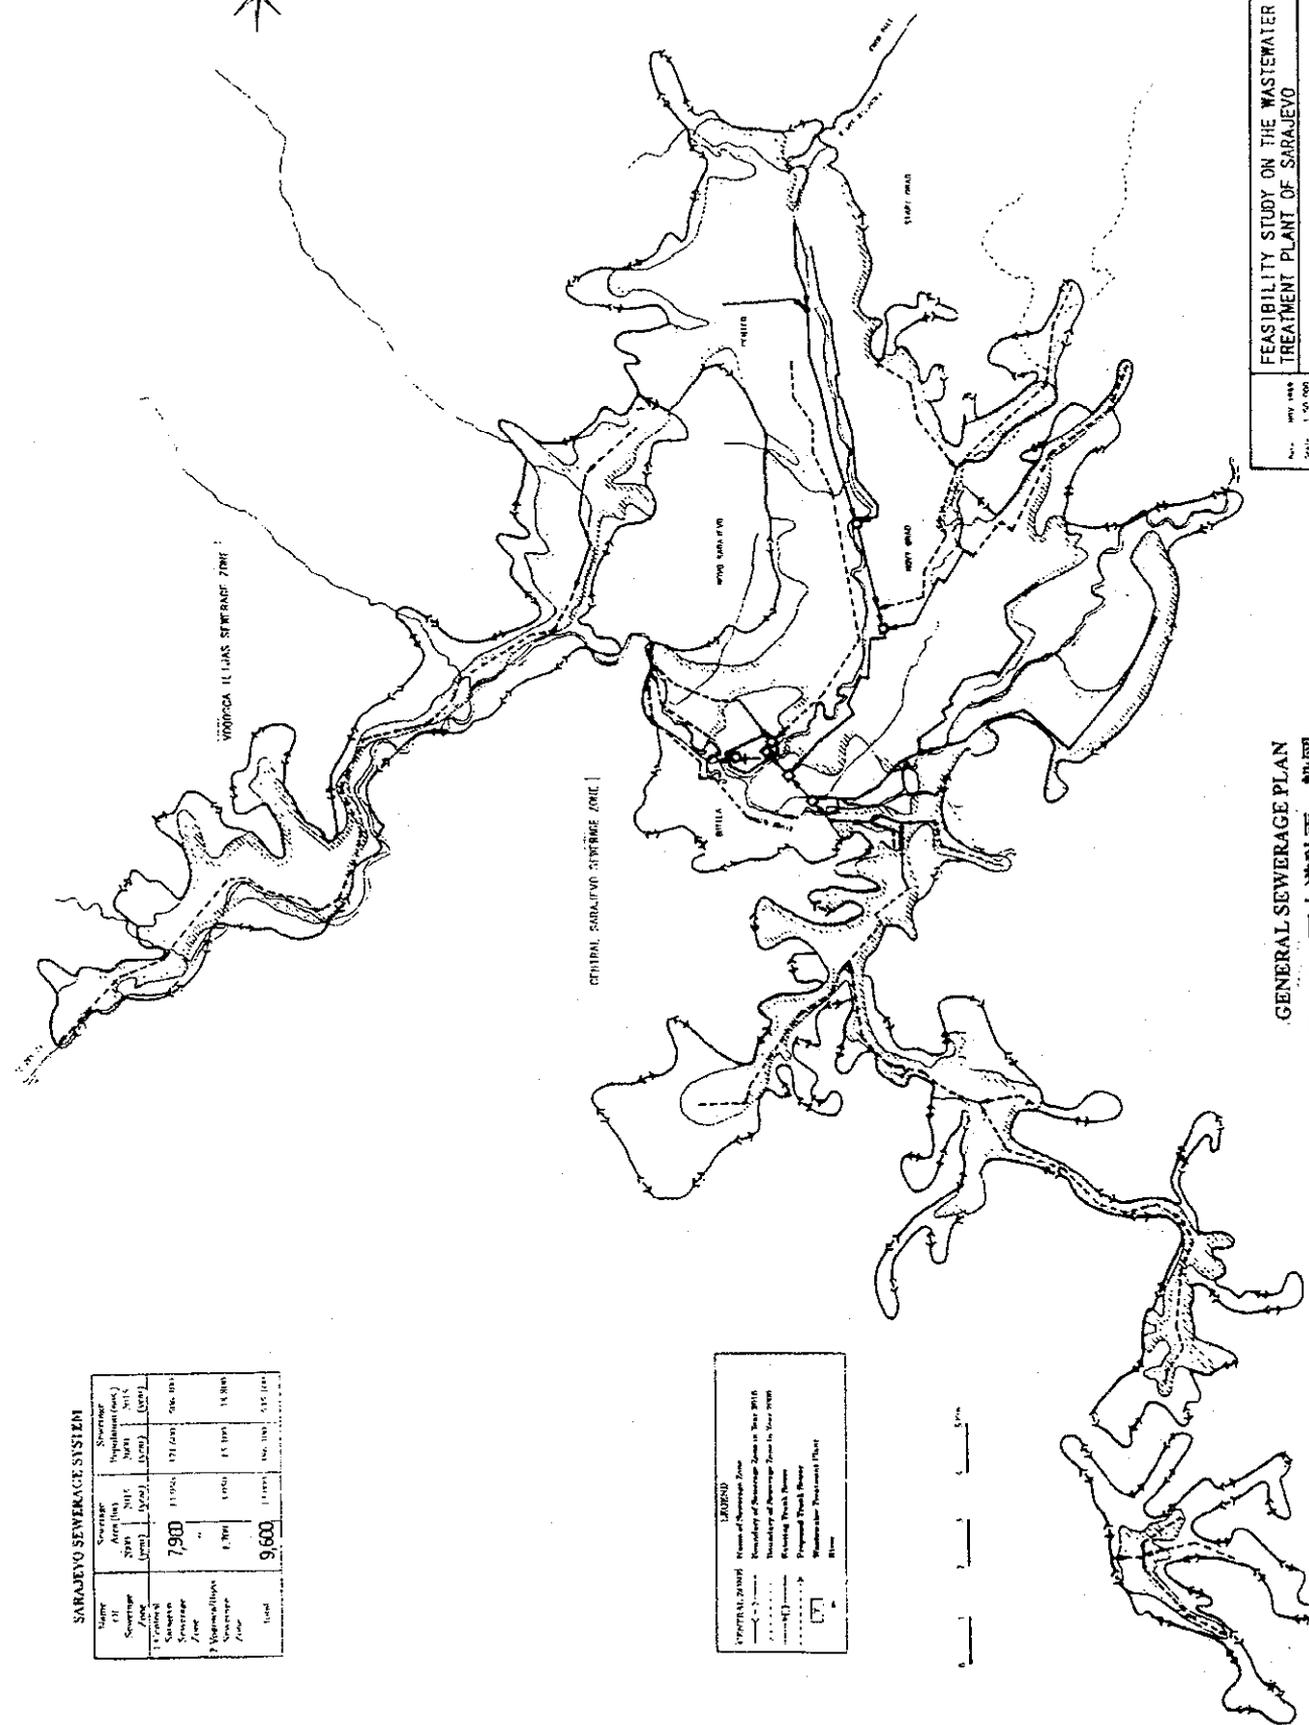
FEASIBILITY STUDY ON THE WASTEWATER TREATMENT PLANT OF SARAJEVO
GENERAL SEWERAGE PLAN

GENERAL SEWERAGE PLAN
图 1.1 下水道計画一般図

調査対象地域はサラエヴォ下水処理場と中央サラエヴォ処理区およびボゴスカ/イリージャ処理区である(図1.1 下水道計画一般図参照)。調査内容は、1)資料収集・現状分析、2)下水処理場復旧基本計画の作成、3)下水処理場緊急復旧のフィージビリティ調査の三つに大別される。
