ヌクアロファ上水道整備計画

基本設計調査報告書

平成11年12月

国際協力事業団
株式会社 パシフィックコンサルタンツインターナショナル
北海道開発コンサルタント株式会社

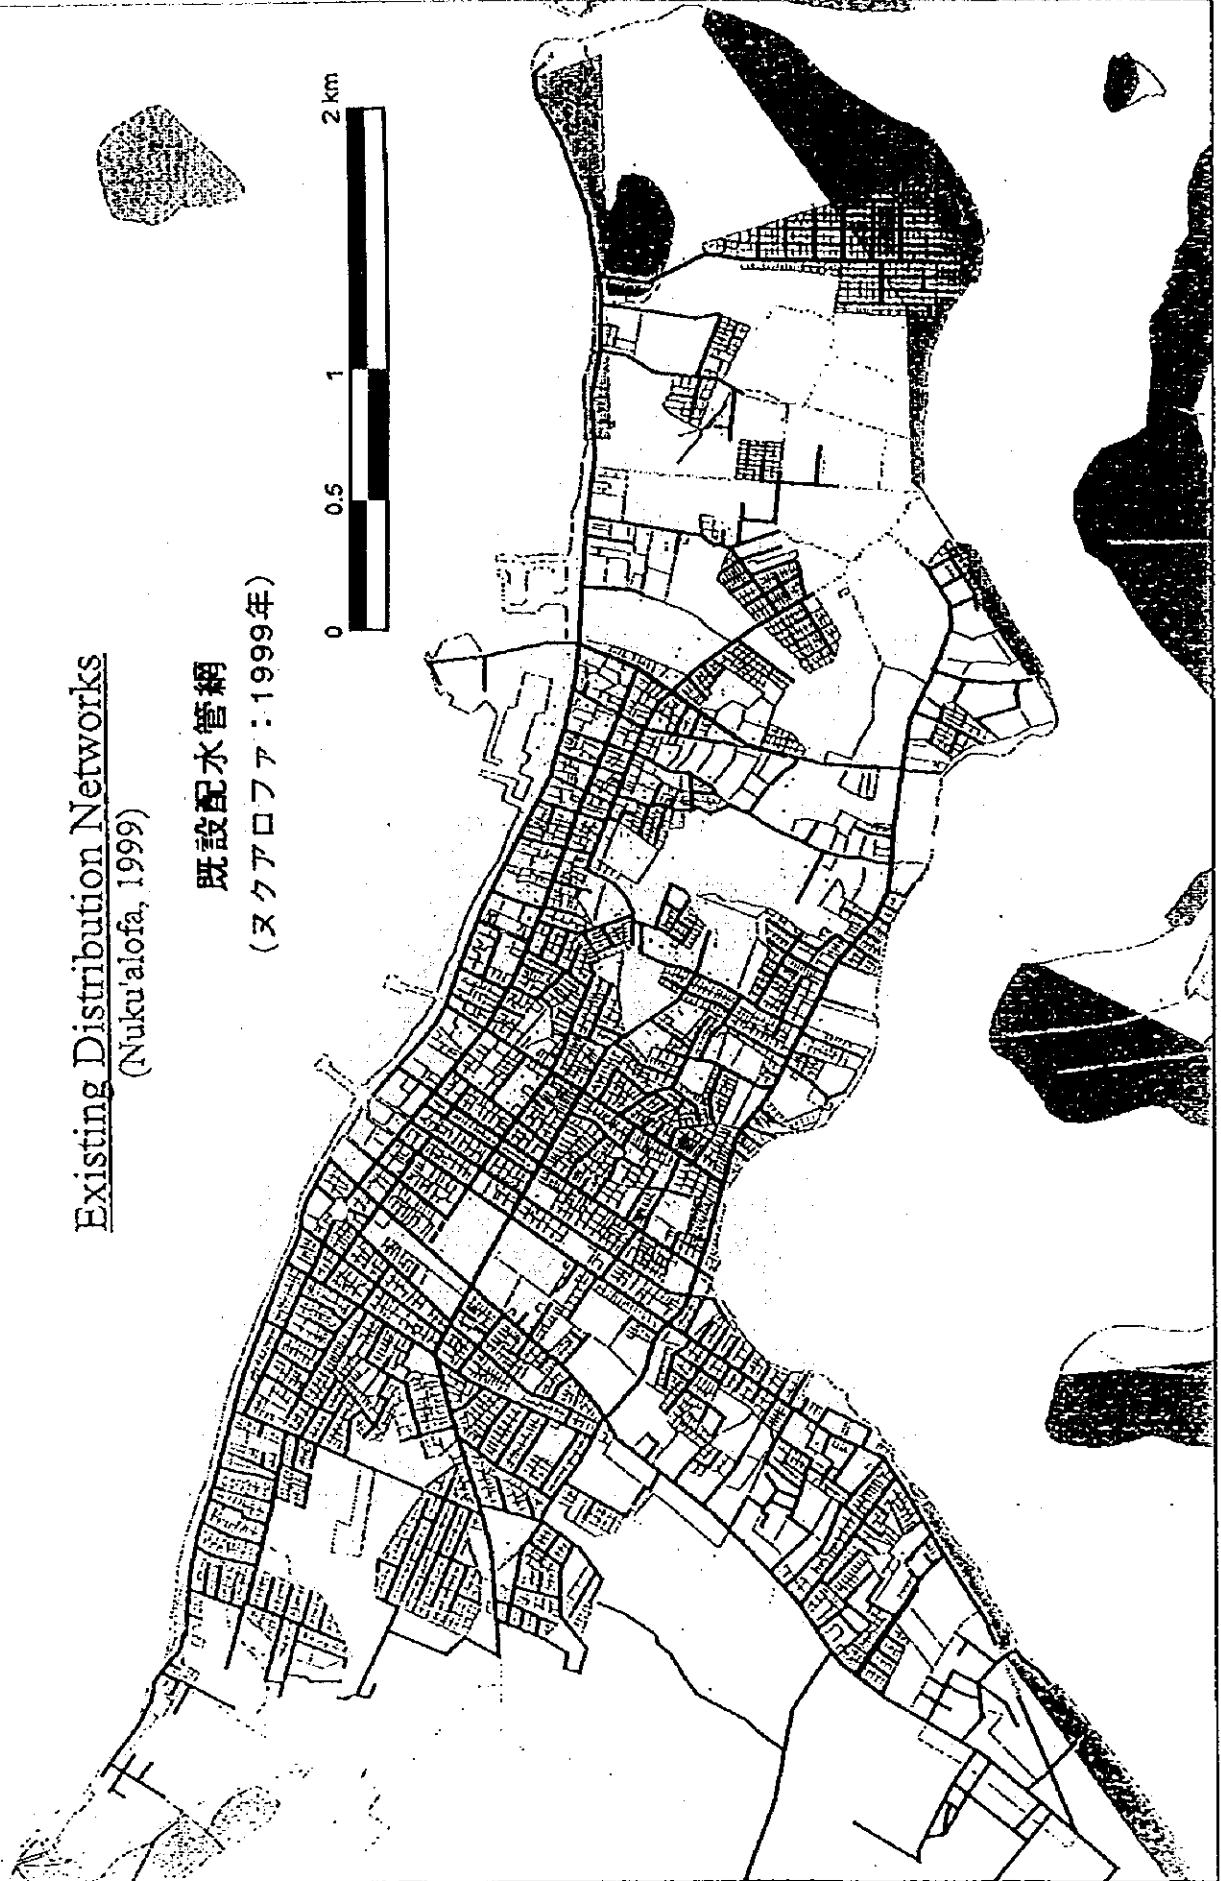
既設配水管網
(ヌクアロファ：1999年)

配水本管として使用されている ACP の殆どは 1966 年からの水道創設時期に布設された管であり、既に 30 年以上経過している。そのために老朽化が進み漏水事故の非常に多い配管系統である。
