STUDY FOR THE INTEGRATED WATER POLLUTION CONTROL FOR PUNO INTERNAL OF LAKE TITICACA IN THE REPUBLIC OF PERU

TOPOGRAPHIC SURVEY

By CESEL S.A. Ingenieros Consultores

AUGUST 1999

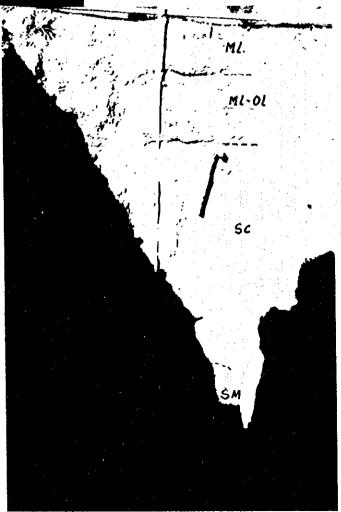
FOTOGRAFIA 2:

Muesrta una aproximación de la calicata CA-1, donde los elementos marcan el límite de los estratos
