4. 改善事例集

改善事例総括表（機械）

中国工場近代化計画フォローアップ調査

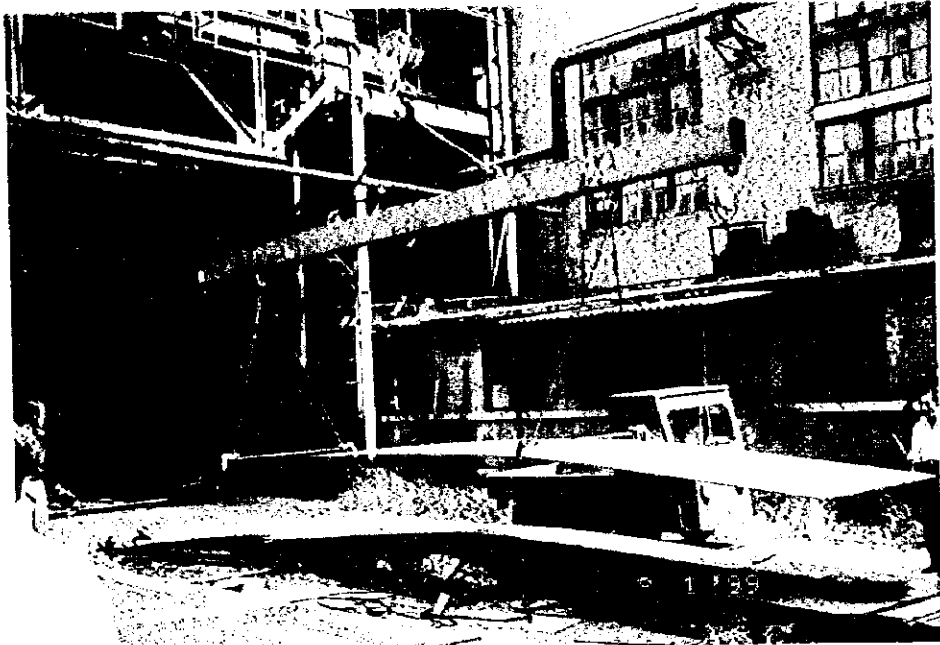
リフティングビームを使用しての長尺鉄板の吊り上げ

長さ6メートル程のリフティングビームを作成し、このリフティングビームを、鋼材ヤード用の屋外門型クレーンの主フックに吊るし、リフティングビームの両端の長尺鋼板吊り上げ用フック各一对を取り付ける。このリフティングビームのフックを鋼板の両端から三分の一のところに噛ませ、吊り上げ、鋼板の平坦度を保持しながら、原料ヤード内および工場入り口まで移動させている。

- (1) 所期の計画の通りに、長尺物の鋼板の平坦度は保持でき、材料の残留応力の発生が阻止できた。
- (2) 次工程で余分なローラーによる修正作業が不必要となり、原価低減・納期管理が順調に実施できるようになった。
- (3) 長尺物の鋼板の運搬操作・作業が円滑となり、吊り上げおよび運搬作業も安全となった。

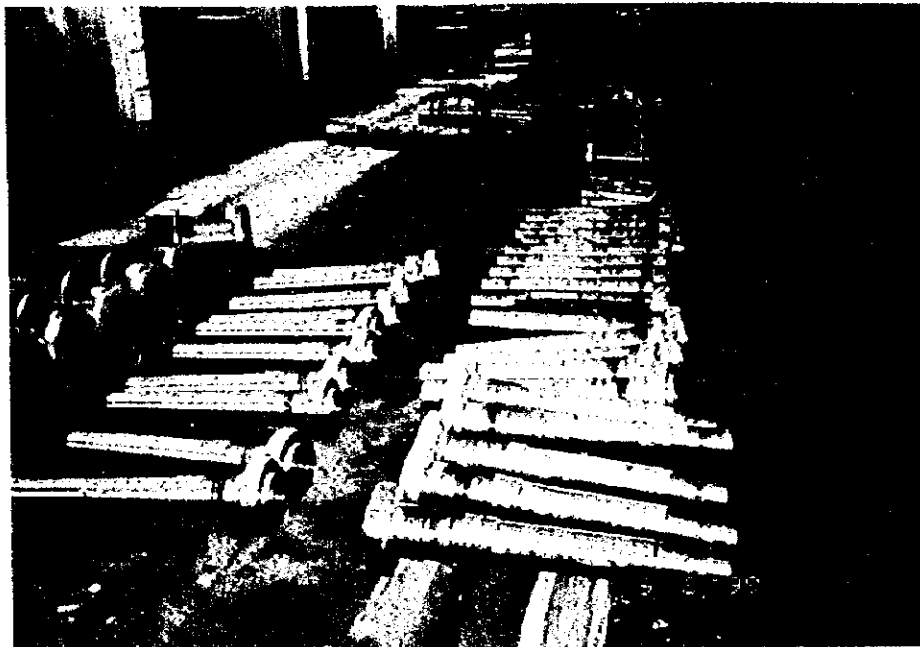
仕掛品の木材置き台及びゴムベルトクッション

機械加工後の仕掛品を土間に直置きしていた。本格調査団の提言により、木材の置き台またはゴムベルトのクッションを設け、仕掛品をその上に整列して置いている。

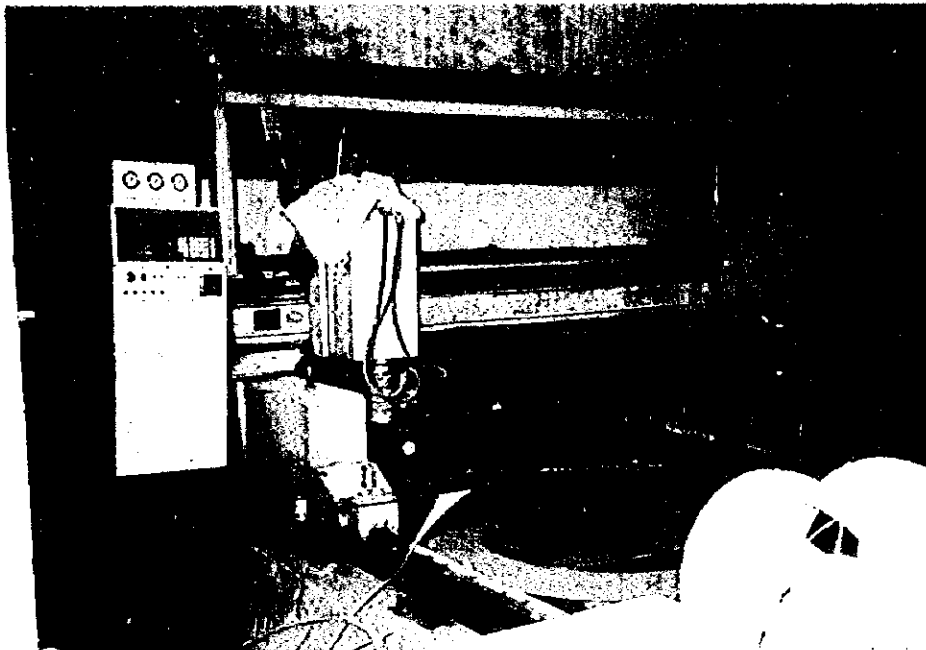
- (1) 本 NC ガス切断機は、旧式で精度が出なかった。
- (2) メーカーと共同で NC 制御部分を修理および取替え等の努力はしたが、うまく稼動しなかった。
- (3) 本 NC ガス切断機は、ガスノズルが一本で能率が悪かった。
- (4) 結局、本格調査時に改造提案した旧式 NC ガス切断機は廃品とした。
- (5) 新たに 60 万円の投資を行い、4 本のノズルのマルチヘッド NC ガス切断機を購入した。
- (6) 新型 NC マルチヘッドガス切断機の導入により、同時に複数のガス切断が可能となり、ガス切断の工程が大幅に短縮された。
- (7) 銅板の切断精度が向上した。

制御装置とガスバーナーの不具合な NG ガス切断機

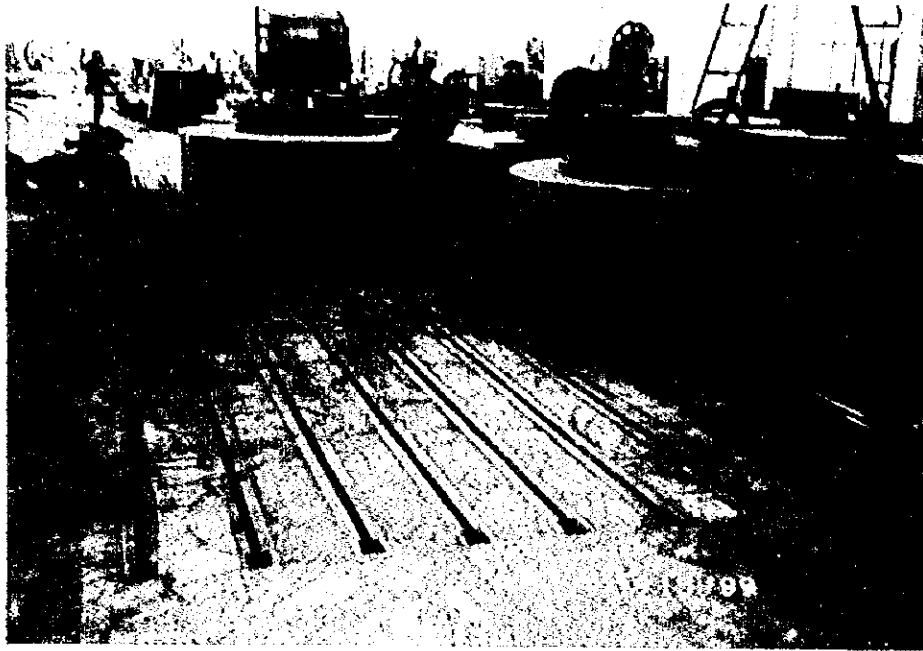
ケーシング工場に設置された定盤

本格調査団の提言に従い、ケーシング工場に定盤を埋め込み設置した。これにより、銅板の罫書き作業、小物部品の手動によるガス切断作業が安定化し、能率・精度・安全性が向上した。

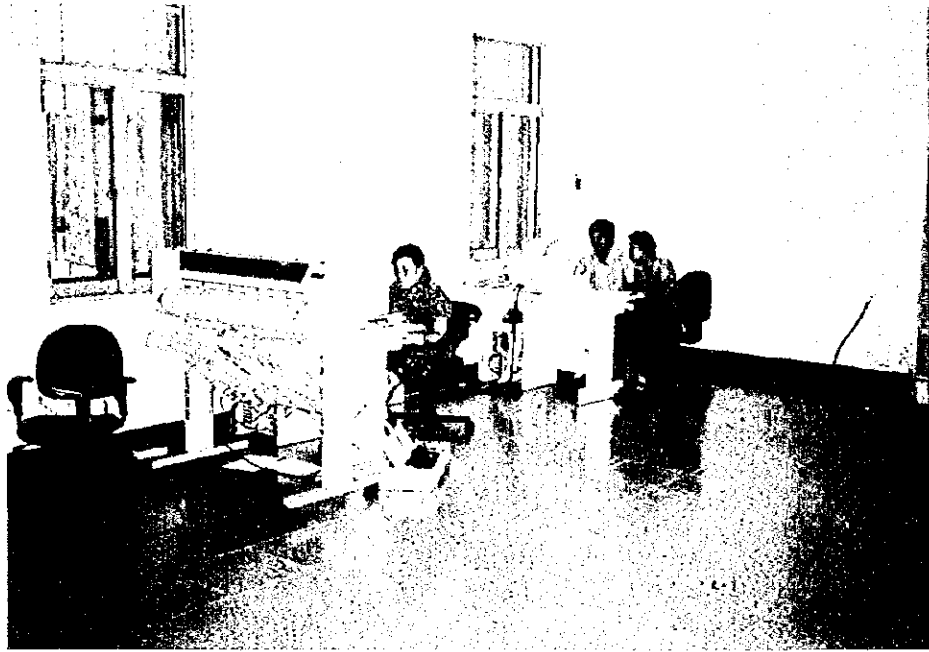
CAD 設計部門の作業室

ドラフターマシンにより作図された図面

設計部門に CAD 室を新設した。送風機の設計計算へのコンピュータの応用およびドラフターによる直接の図面の作成は設計業務を著しく改善した。特に、図面変更はコンピュータで数字を変更するだけで、図面は自動的に追従するため時間の短縮は、従来の手書き・墨入れに比較して驚異的である。A-1 サイズの図面を、3 分 15 秒でドラフター(ビューレットパッカードスペイン社製)から出図していた。
