ファン・ラモン・モリーナ橋

要 約

復旧計画実現の一環としてホンデュラス政府は、主要道路上にある以下の7つの被災橋梁の再建に対する無償資金協力を日本政府に要請した。

第1章 要請の背景

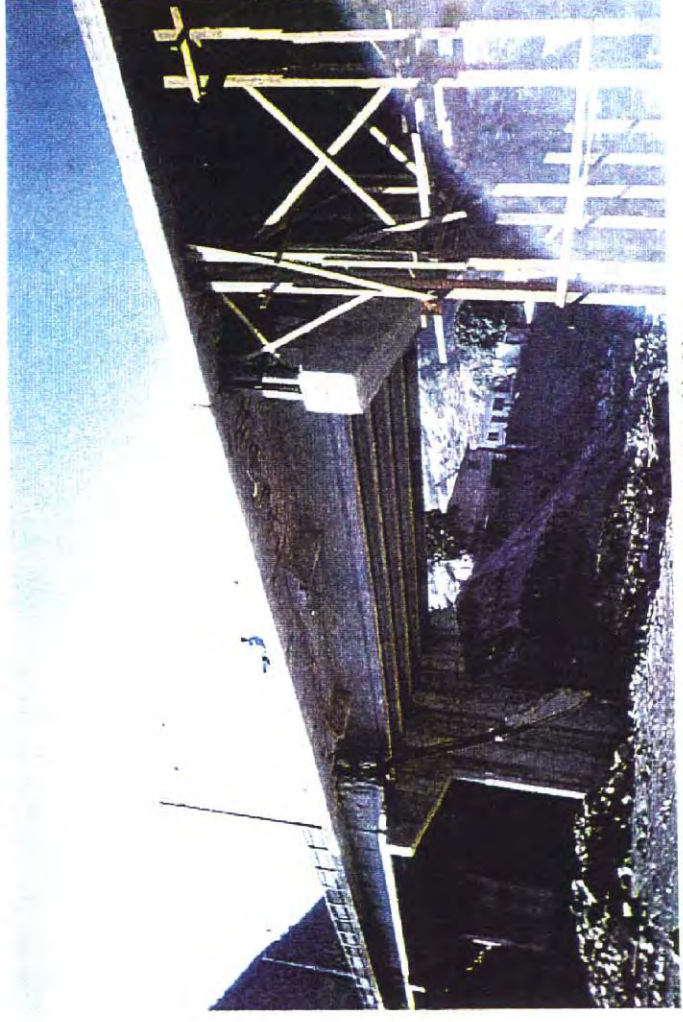
桁の破損落下箇所

チレ橋の被害は上流側からの流木及び流水圧により上流側の主桁が破損、落下している。この橋の縦断勾配は左岸に勾配が上がっている。そのためハリケーンミッチ時に被害を被ったのはその時の水位以下となったスパンに集中している。

また、流水等により主桁が破損した理由の一つとして、主桁間の横桁が主桁高の 4 分の一程度であって横方向の剛性が低いことが挙げられる。構造的な欠陥と考えられる。

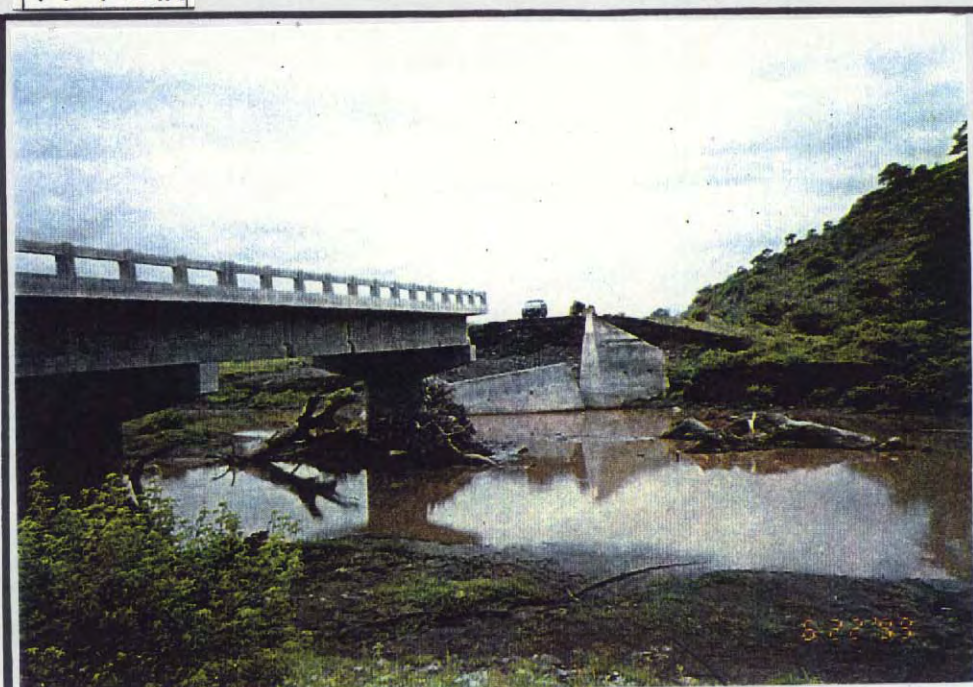
1 径間流出

橋名	イトカ橋
上部工	<ul style="list-style-type: none"> ・RC単純I桁橋。1997年に完成。 ・A1～P1～P2 異常が見当たらない。 ・P2～A2 流失 下流約200mの位置に上部工の残骸あり。 ・主桁の配筋状態は良好。 ・せん断破壊に対する配筋は十分。I桁と床版との取合も配筋が十分にある。
下部工	<ul style="list-style-type: none"> ・A2橋台が倒壊しており、P2～A2間の上部工の流失の原因になったものと思われる。 ・上部工1連流失に伴うP2橋脚の天端の損傷は無い。
最高水位	<ul style="list-style-type: none"> ・高欄の天端付近。橋面上の残物、上流左岸の樹木の痕跡、近隣の民家への聞き込みによる。
落橋の原因	<ul style="list-style-type: none"> ・上部工に流水圧が作用したこと及び流芯がA2橋台側に変化し、A2橋台基礎（直接基礎）が洗掘され支持力を失って倒壊した。その結果上部工1連が落下、流失した。

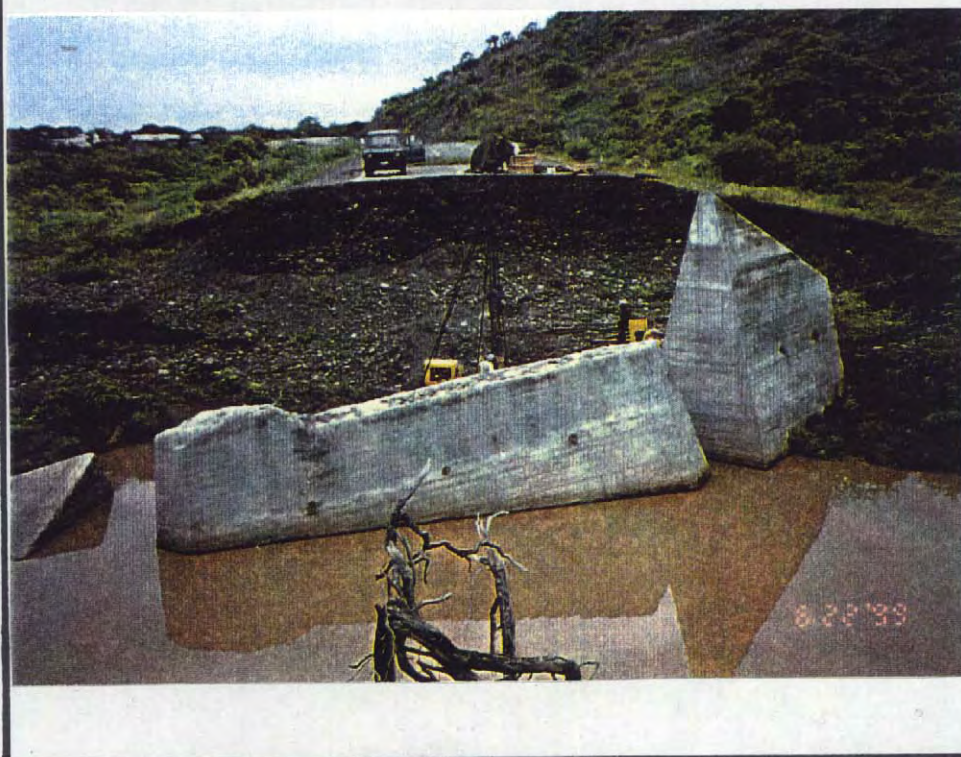
流失した橋台

また、転倒した橋台および流失した上部工を除き、残った上部工、橋脚および橋台には殆ど損傷を受けていない。これらの残存している上・下部工について、設計荷重に対する応力度、及び安定度を残存する既存橋梁の設計図面(竣工図)をもとに試算・確認した。(「技術資料 2 .」参照)その結果、部材応力を許容値以下とし、所定の安定度を確保するための補修・補強を実施することが容易であり、すべてを新たに建設するよりも経済的であることが確認されたので、本橋の残存部は、補強工事を施すことで再利用することが適切であると評価した。

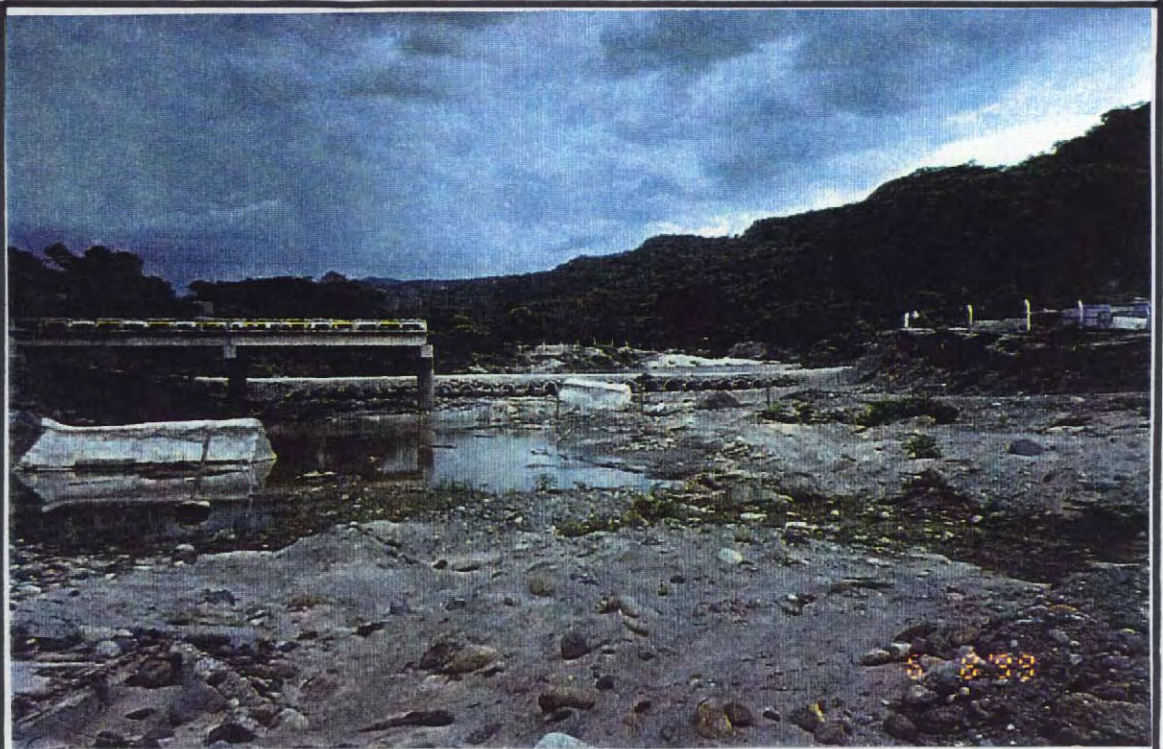
3 径間のうちの 1 径間及び橋台背面道路部流失

橋名	リオ・オンド橋
上部工	<ul style="list-style-type: none"> ・RCI断面主桁にRC床版。 ・A1～P1間の上部工、流失。P2～A2の2スパンが残存。 ・P2上で桁(P1～P2)が下流側に約10cm移動している。その結果、各主桁がゴム支承から逸脱している。 ・P1～P2間の上流側の主桁中央部が大きく破損している。また支承部からせん断クラックが幾筋も発生していると共に主桁と床版間に大きなクラックが発生している。 ・P1～P2～A2間の床版に主桁位置(縦断方向)及び横桁位置(横断方向)にクラックが発生している。 ・殆どの主桁下フランジ部が上下流側共に豆板状になっている。施工上の問題と思われる。 ・主桁と床版間の結合鉄筋が少ない。主桁のスターラップが少ない。
下部工	<ul style="list-style-type: none"> ・A1は倒壊流失。P1, P2, A2は健在。 ・A2橋台の支承部で最下流側主桁のコンクリートが大きく剥離している。 ・P1及びP2上の全主桁の支承部が破損し、鉄筋が露出している。 ・P1上の下流側2主桁に支承部より斜め方向にせん断クラックが入っている。
最高水位	・橋面上、2～3m位か。橋面上の洪水時の流下物の状況、付近の民家からの聞き込み。
落橋の原因	<ul style="list-style-type: none"> ・左岸(A1)側で河川内に盛土道路を突出させて、架設した既存橋梁は、元々、橋梁延長が河川幅よりかなり狭かった。 ・上部工に流水圧が作用したこと、A1橋台及びその背面の洗堀により橋台が支持力を失い倒壊、上部工が流失したものと思われる。
迂回路等の現状	<ul style="list-style-type: none"> ・上流側に低盛土と24本のコンクリート管(1.2, 0.9)による応急処置としての迂回路あり。 ・その後、英国の援助で既存橋梁を一部利用したベリー橋が完成。

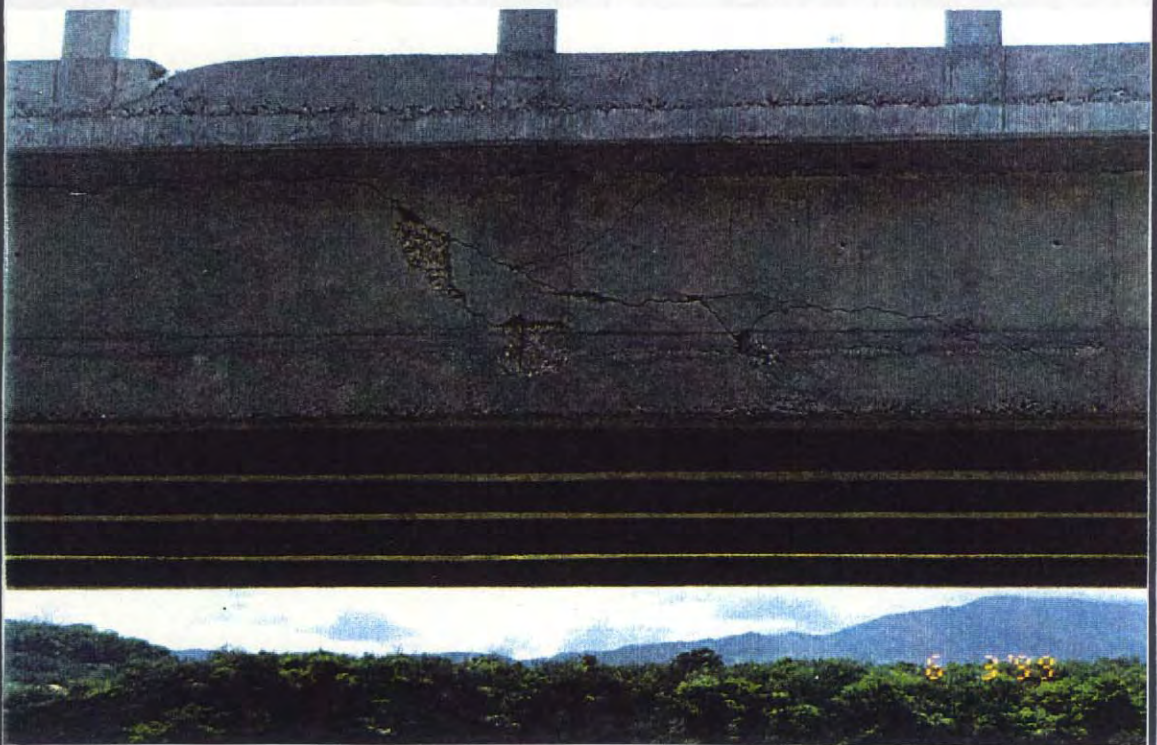
残存部の損傷

リオ・オンド橋もイットカ橋と同様、A1橋台の基礎部と背面の洗掘・流失により橋台が転倒し第1スパン部の上部工が流失したことで、流木の衝突により第2スパン部の最上流部の主桁が大きく破損し同時に全主桁が下流方向に移動してしまった。（橋台背面の洗掘は、橋長が不足していたことに原因がある。）結果的にこのスパンの全主桁の支承部付近が破損し、せん断クラックも発生している。
