3.3.2 オーガー調査精査とトレンチ調査

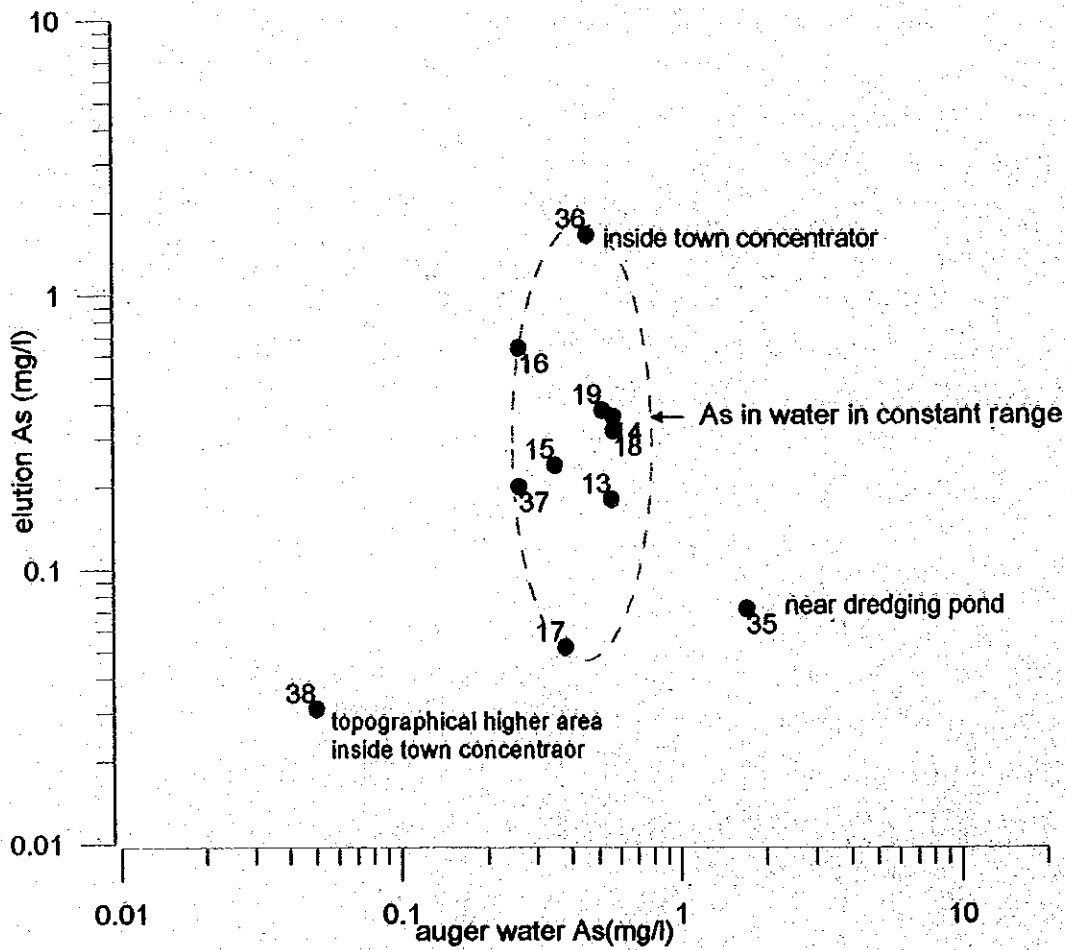
Fig 3.17 Comparison of Arsenic in Soil Elution and Auger Water

の範囲であり、特に汚染源と認められるような高濃度地点が検出されなかった。水中ヒ素濃度は地区の西端部ドレヅ池の流出口近傍の地点 35 で 1.7mg/l と最も高い。その他は全般的に濃度の濃淡がなく、小規模な汚染源が複数あるようには見えない。Fig 3.17 に町中のオーガー試料の水中ヒ素濃度と土壌溶出ヒ素濃度の相関図を示す。土壌溶出濃度については同一孔の試料に複数測定値がある場合はその中の最大濃度値を用いた。一部の試料（選鉱場内の試料、ドレヅ池近傍の試料）を除くと殆どの試料の水中ヒ素濃度は 0.5mg/l 前後に集中しており、土壌溶出のヒ素濃度とあまり関連していない。これは町中に広がるヒ素汚染が微小な個別汚染によるものではなく、単一の大きな汚染源からの寄与によるものと考えると整合的である。この観点から地区をみると、ドレヅ池が位置も、規模も重要な対象として注目された。

土壌の溶出試験では選鉱場内の試料 36 で濃度 1.6mg/l が得られた。このことから選鉱場内には焙焼による精錬廃棄物が地中に廃棄されたと推定される。雨水による溶出が考えられるが、同地点周辺は大部分が選鉱場建屋の屋根によって覆われている為、雨水の浸透がかなり少ないと思われる。前述の Fig 3.17 では同地点の溶出濃度が他地点に比べてかなり高いにも関わらず、水中の濃度が他地点とほぼ同じであるのは、雨水浸透が少ない為と考えられる。選鉱場内の他の地点 38 ではオーガー水、溶出ともに低い濃度であるが、これは同地点が選鉱場内の端に位置していた為と思われる。
