カンボディア王国

国道6A号線橋梁整備計画

基本設計調査報告書

株式会社 パシフィック コンサルタンツ インターナショナル

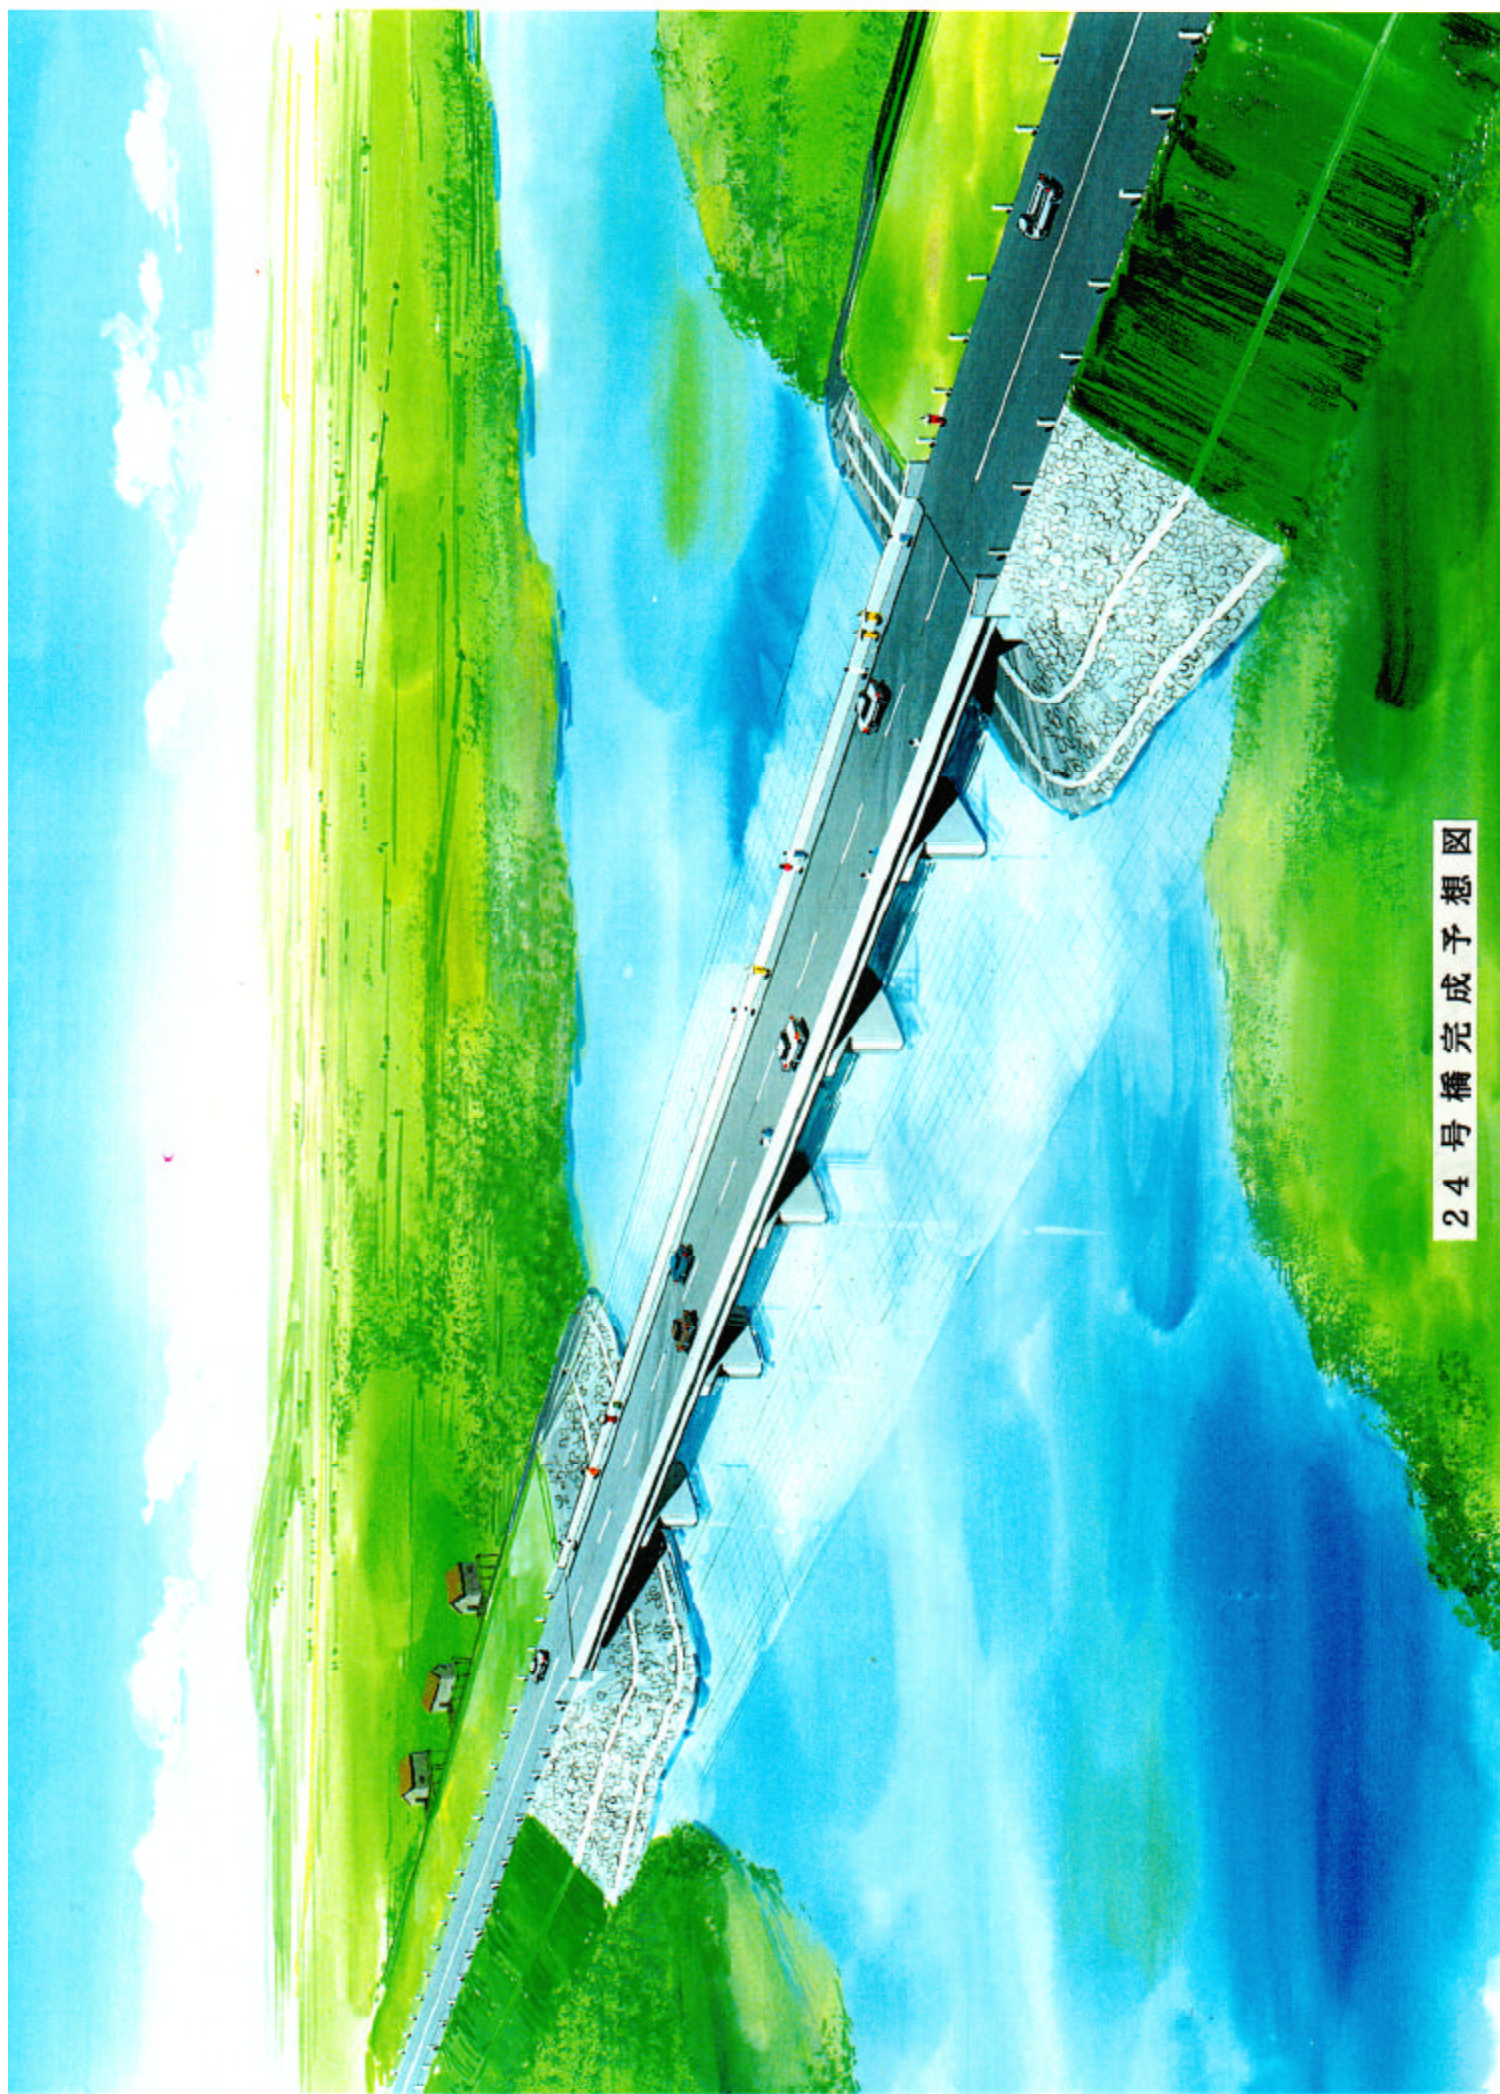
24号桥完成予想図

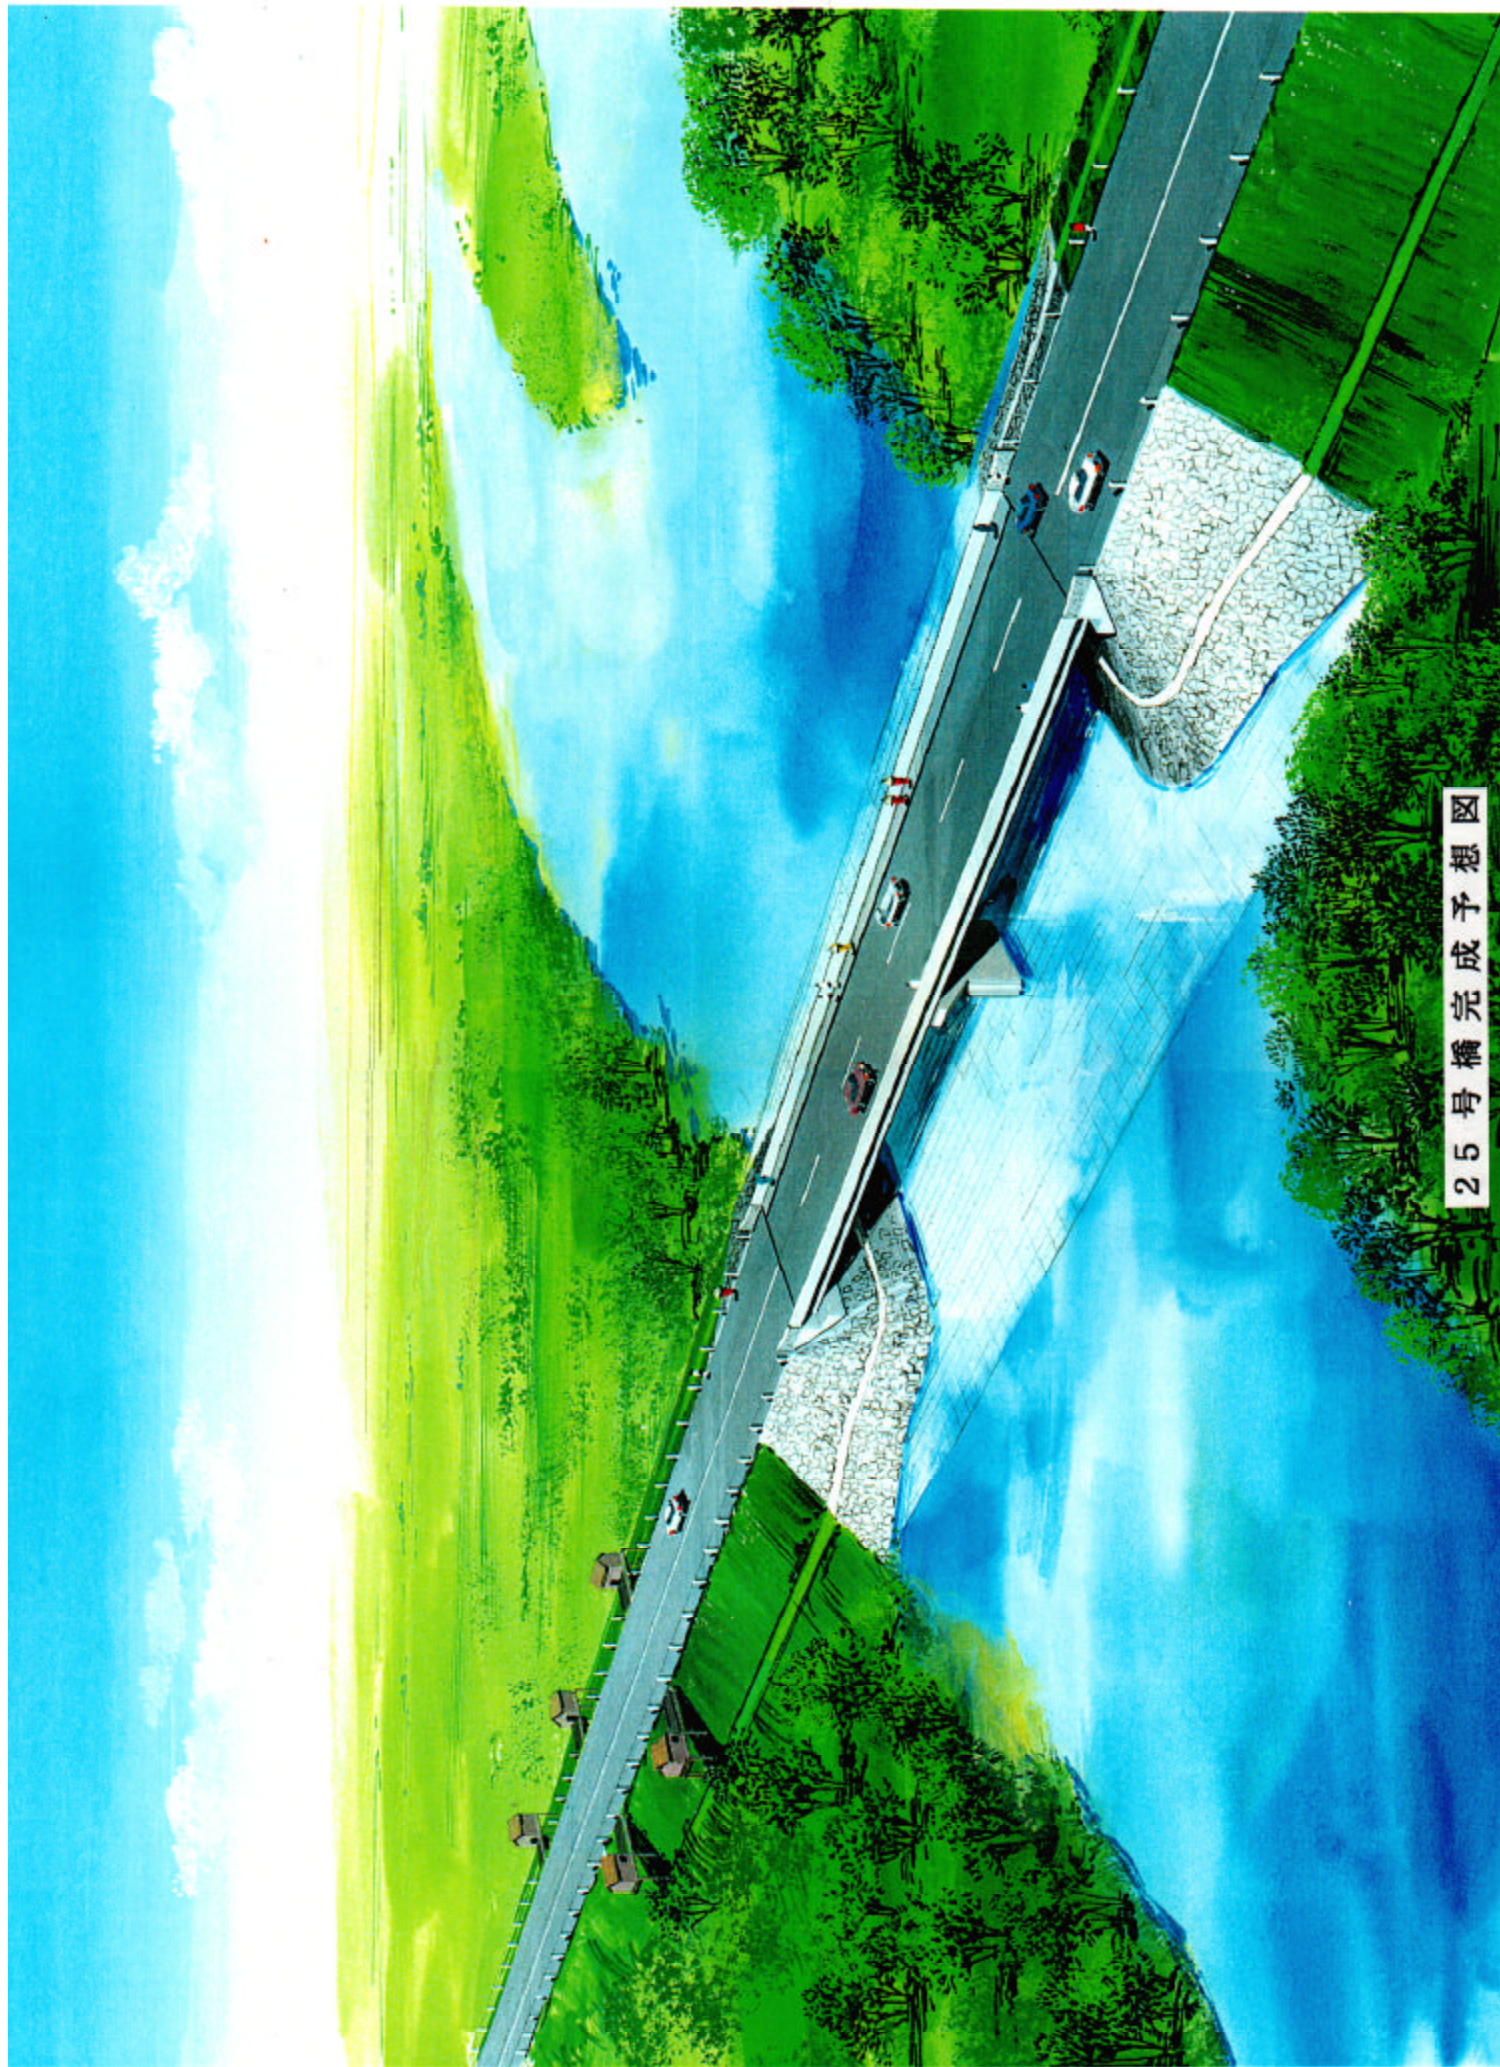
25号桥完成予想図

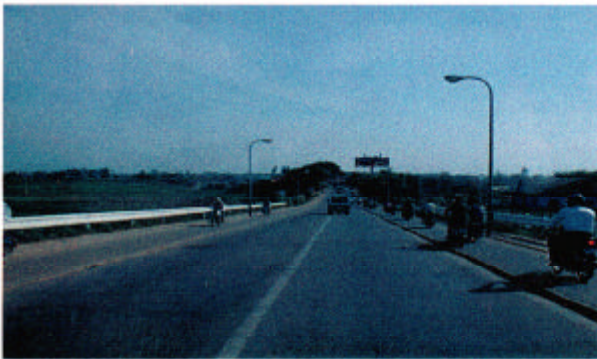
D128-4

2. 国道6A号線起点付近(KC側方面)

チュルイチョンパー橋は車道、自転車/バイク道
及び歩行者道に区分されている

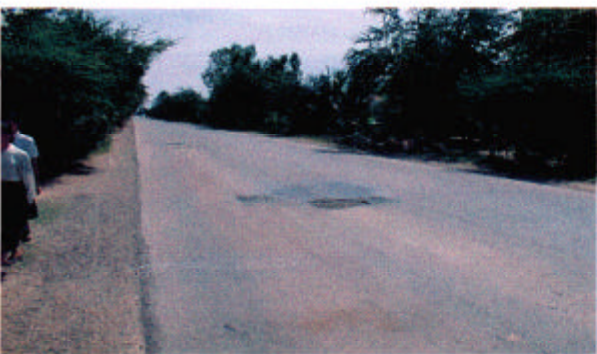
D128-32

4. 国道6A号線29km付近道路状況

樹木が路肩へせり出している
所々ポットホール等舗装が損傷した補修箇所も
多数見られる

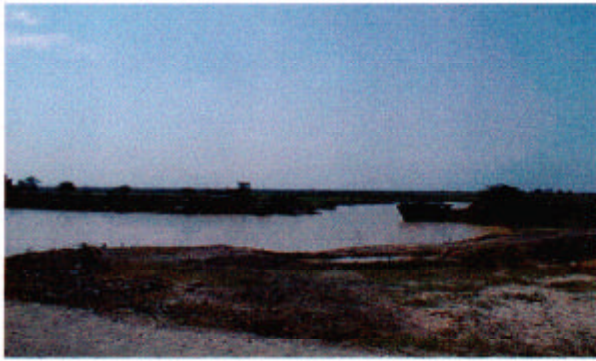
A119-31

9. 国道6A号線26号橋41+210(橋長36m)
(kompong Pras 3rd Br.)
調査対象橋梁 上流より
1991,1996年の大洪水により損壊された
河床が洗掘され(EL-1m)パイルベント橋脚の
沈下、上部工も同時に沈下、損壊
建設時上部工-単純RC-T桁
下部工-鋼杭パイルベント

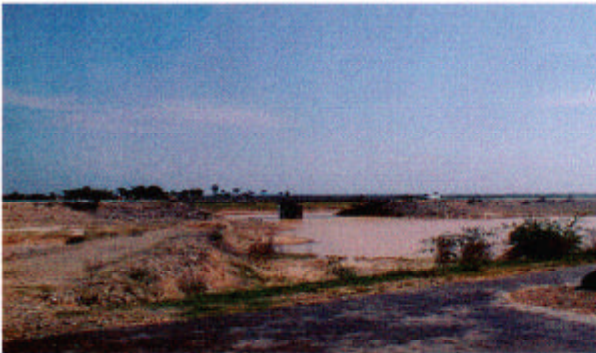
A119-32

10. 国道6A号線26号橋付近仮設道路、橋梁
橋長54m
現橋より上流側へ約100mの位置にシフト、20トン
制限

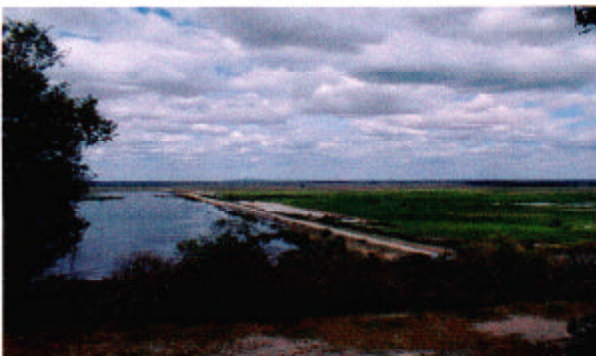
C126-37

12. 輪中堤北東部(右側メコン河)

1996年洪水時に越流

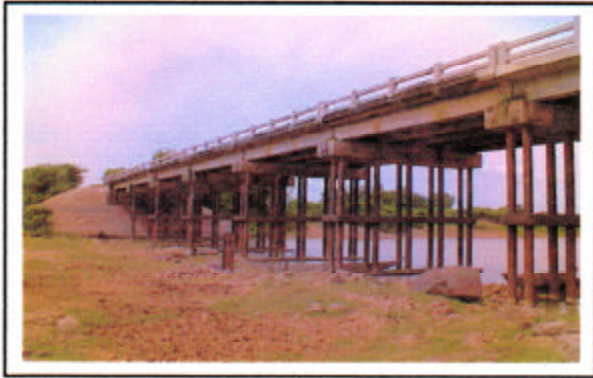
24号橋(首都ブノンペンより39k890m)
現況護岸、河床が洗掘された状況

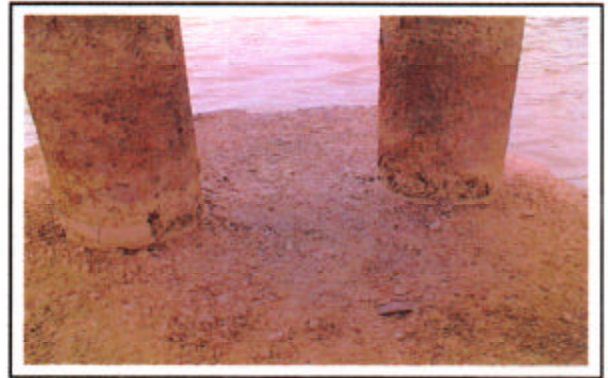
24号橋
橋脚鋼杭の腐食が極度に進行した状況(第5橋脚)

1996年9月に発生した台風がメコン河上流域に記録的な大雨・洪水をもたらし、同国の道路網に大きな被害を与えた。この中には、日本国政府によって整備された国道6A号線も含まれており、同区間にある26の中小橋梁のうち、26号橋は、橋梁位置および周辺における深い洗掘の発生により橋脚が沈下・損壊したため、橋桁が撤去された。またこの他にもいくつかの橋梁で緊急に補修が必要な状態となっている。特に24号橋の橋脚は著しい浸蝕のため基礎の鋼管の一部が欠損しており、構造的に非常に不安定な状態となっている。

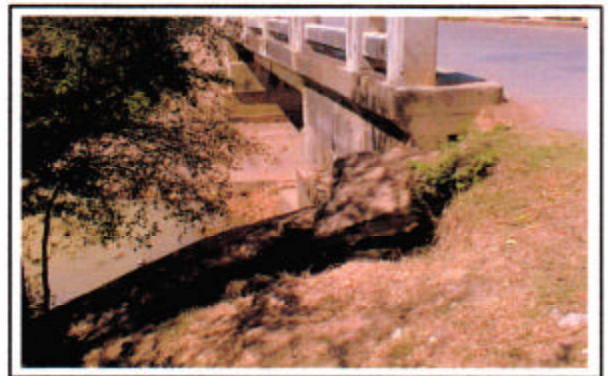
25号橋
取付盛土部が空洞化、崩壊した状況

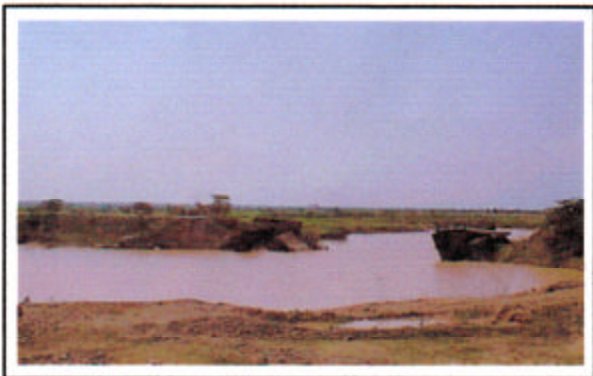
26号橋首都ブノンペンより41k210m)
過去幾度の洪水により現橋が沈下、損壊した状況

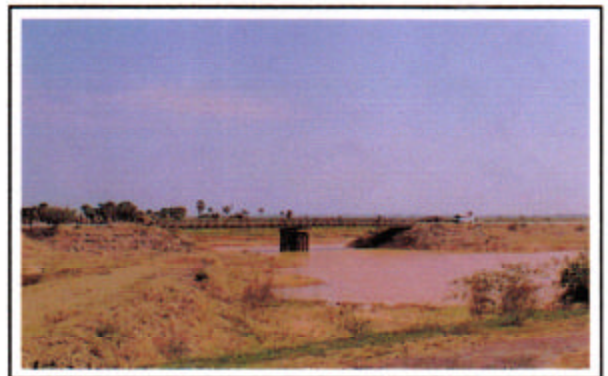
26号橋
現橋位置から上流側に仮設橋(幅員4m)が設置され交通供用中の状況
