**Fig. B-1-1 Análisis de Imagen Satelital en la Red Fluvial**

The Study on Integrated River Improvement of the Orinoco River in the Republic of Venezuela

JAPAN INTERNATIONAL COOPERATION AGENCY / PACIFIC CONSULTANTS INTERNATIONAL / PASCO INTERNATIONAL INCORPORATED 1999

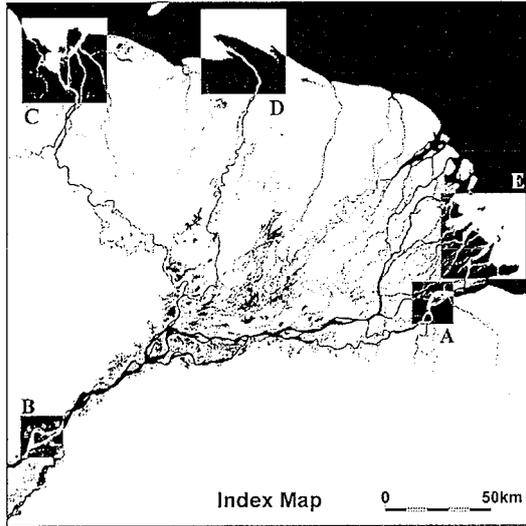
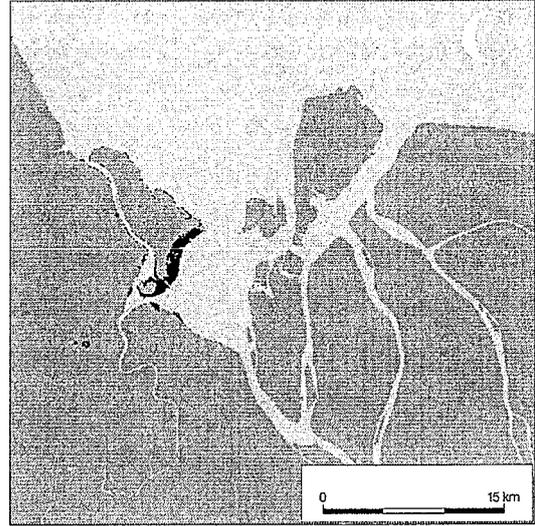
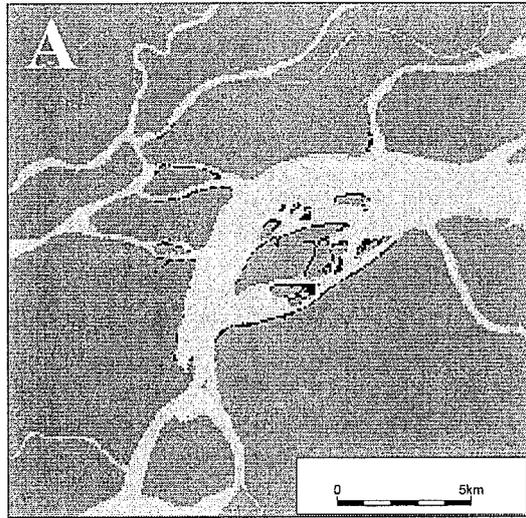
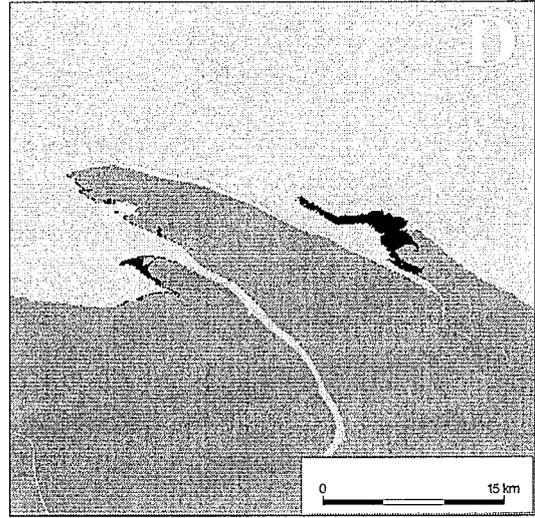
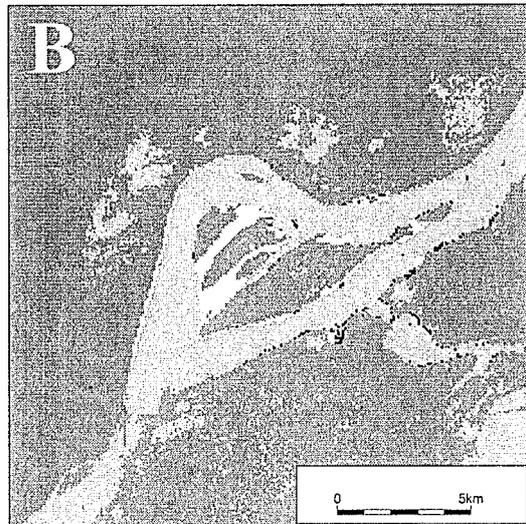
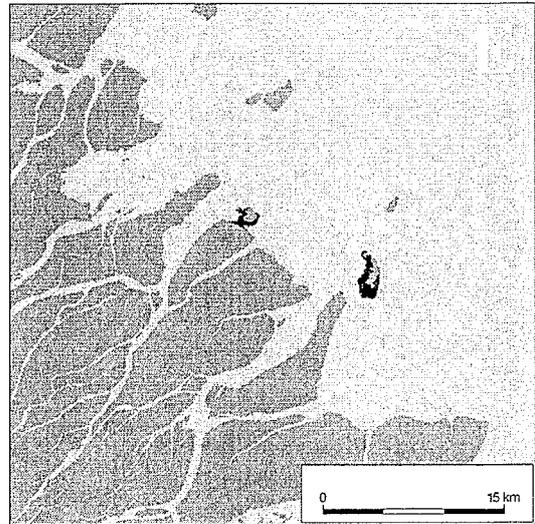
Fig.B-3-1 **Cambios Históricos Desde 1987 a 1998**  
 A~B : Cambios en la Red de Canales | C~E : Cambios en el Litoral

Erosión
	Sedimentación

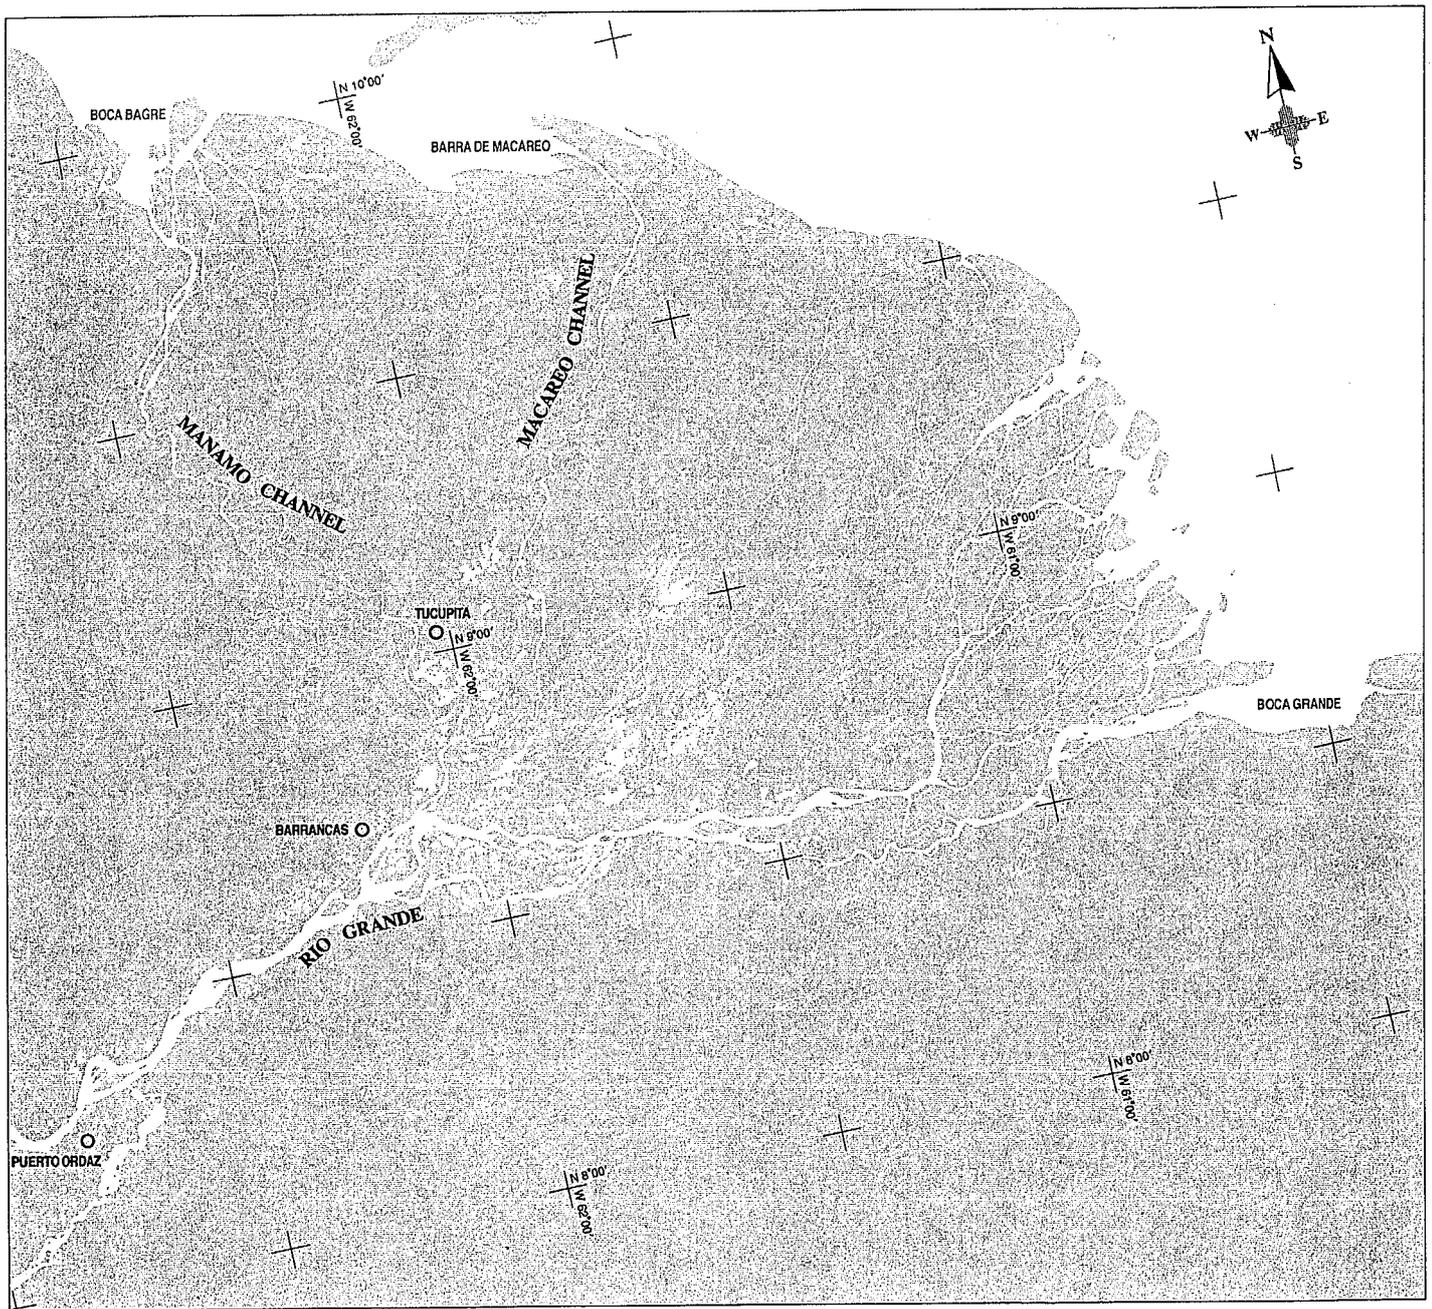
**Image 1**

**Análisis de Imagen Satelital**

**Red de Canales**

**Estación Lluviosa  
(Condición Actual)**

Imagen Radarsat Sar 30-Jul-1998

Area de Agua  
 Area de Tierra

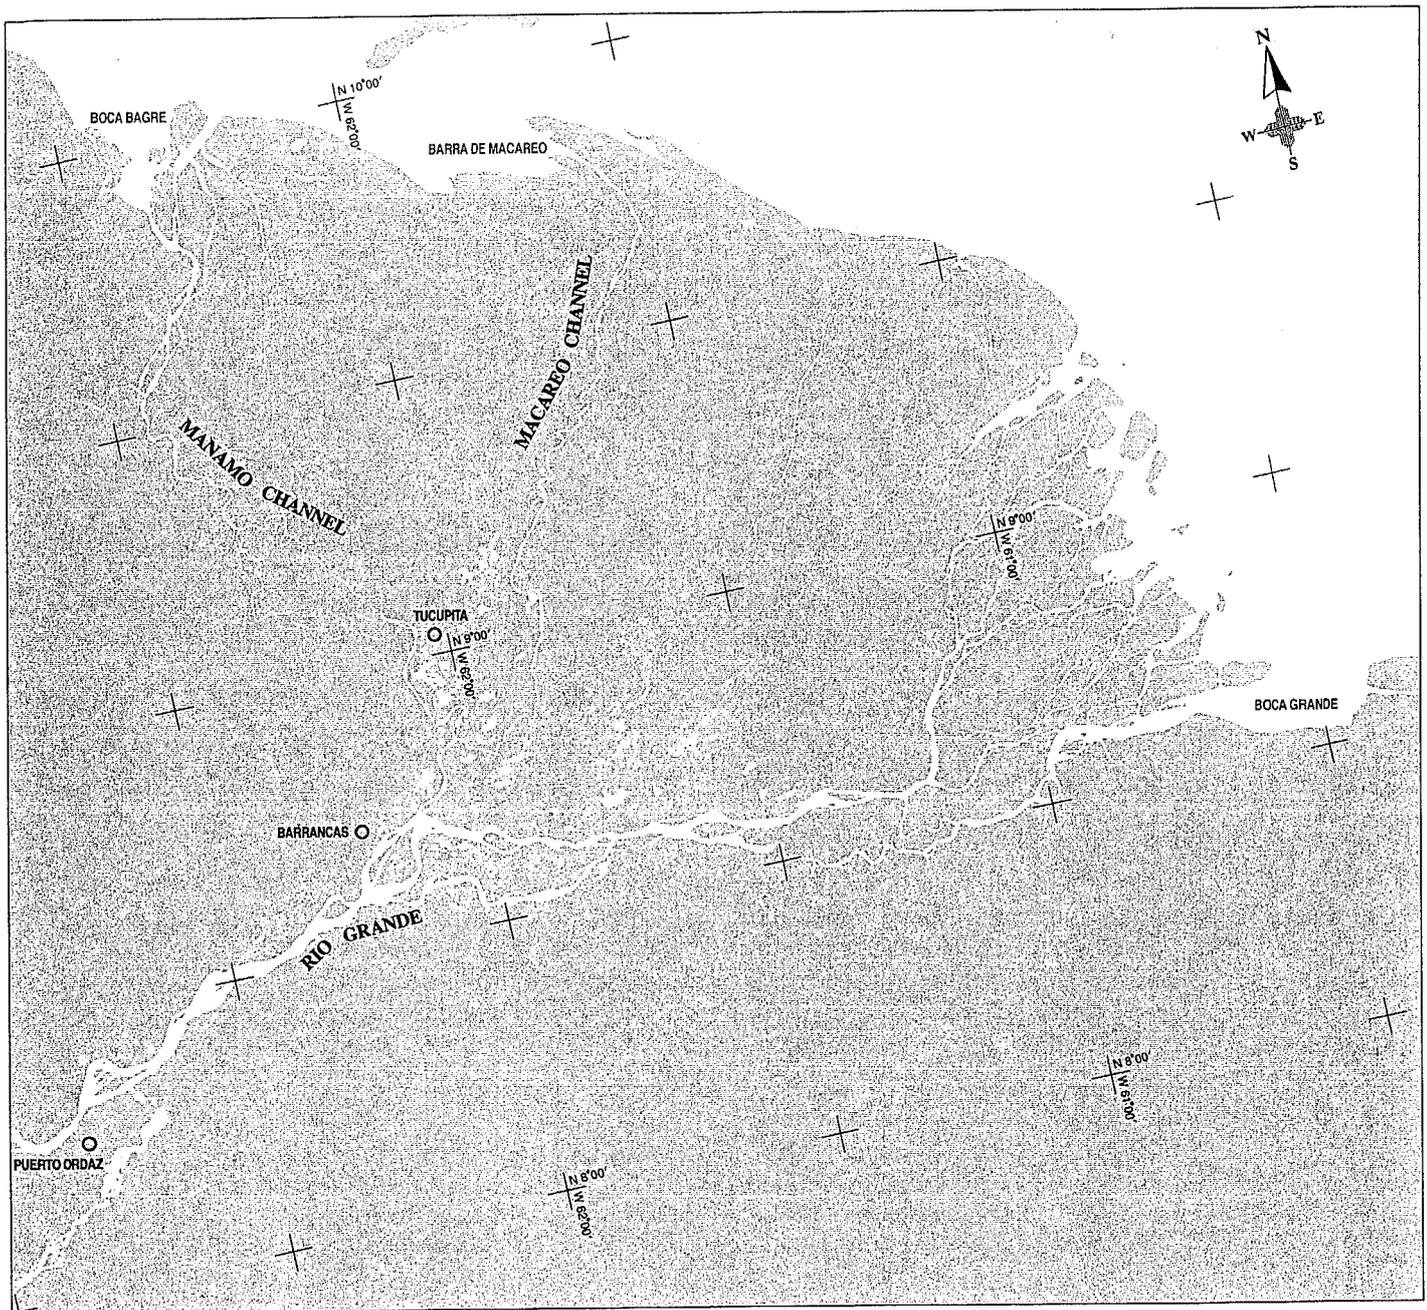
**Image 2**

**Análisis de Imagen Satelital**

**Red de Canales**

**Estación Seca  
(Condición Actual)**

Imagen Radarsat Sar 104-Ene-1999

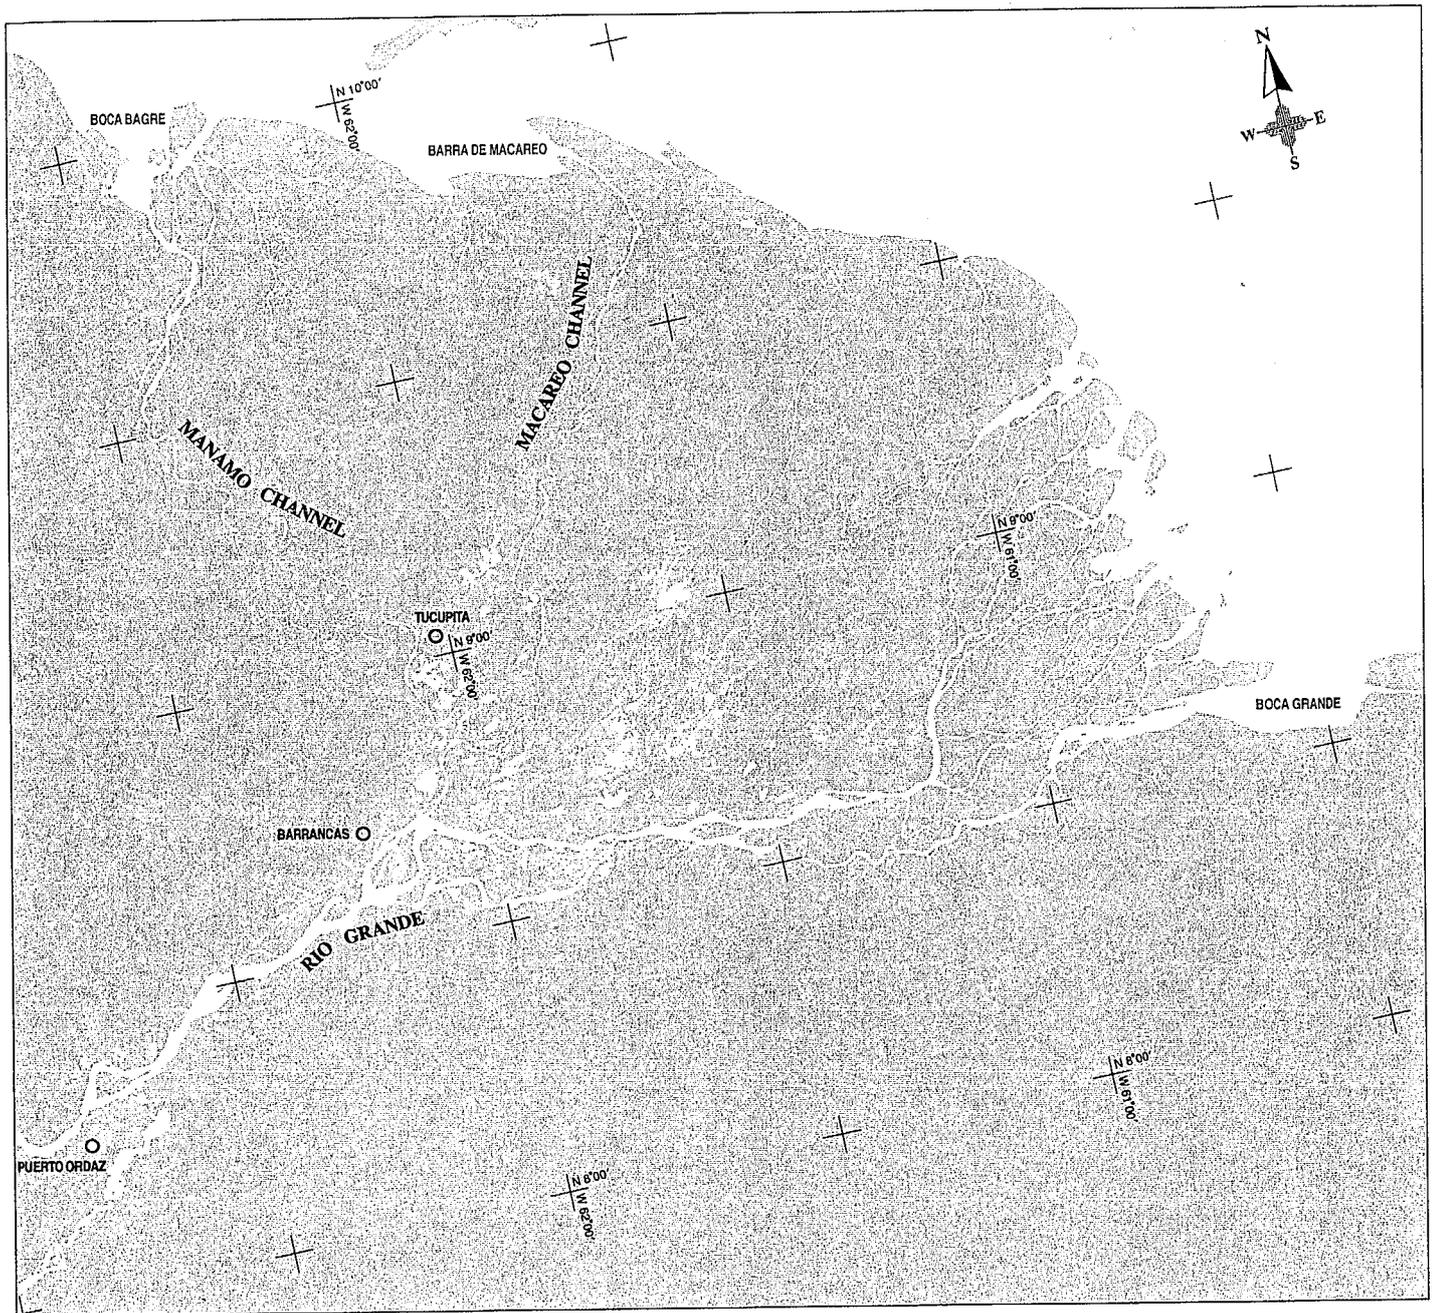
Image 3

## Análisis de Imagen Satelital Red de Canales Condición Previa

### Imágenes LANDSAT TM

18-Ago-1987	Path-001	Row-053	1
06-Ene-1987	Path-001	Row-054	2
23-Nov-1987	Path-233	Row-053	3
23-Nov-1987	Path-233	Row-054	4
