インドネシア国
東西ヌサトゥンガラ州地方給水計画調査
予備調査報告書

平成12年12月

国際協力事業団

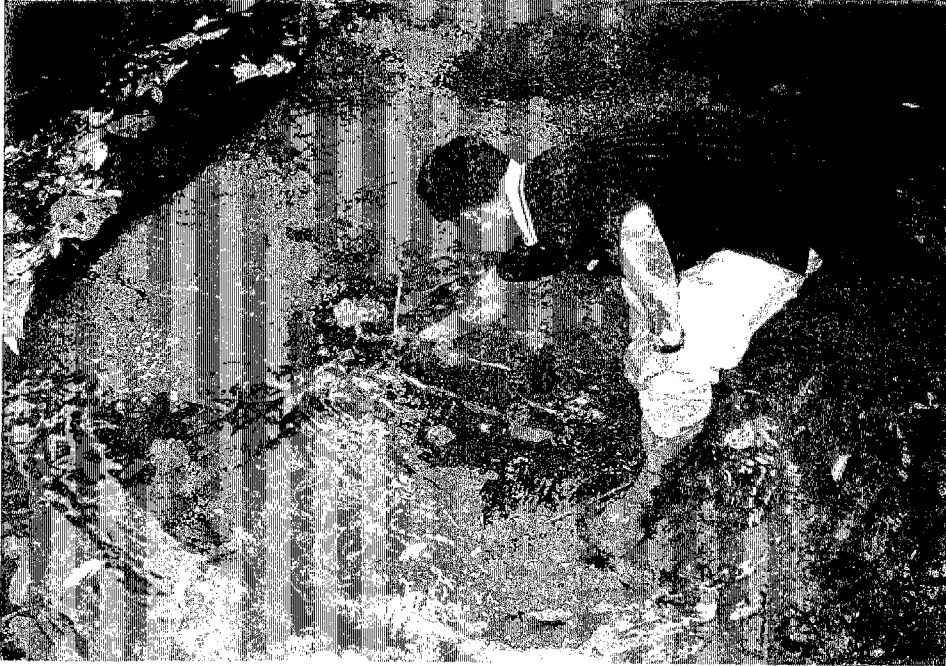
DUMAN村の取水池と取水管

UNICEFの援助で建設された設備である。湧水源を堰き止め、有孔鋼管を敷設して取水している。木の葉やゴミの混入を防ぐため、有孔鋼管にはシュロ状の繊維で被覆してあったようだが、現在はほとんど消失している。

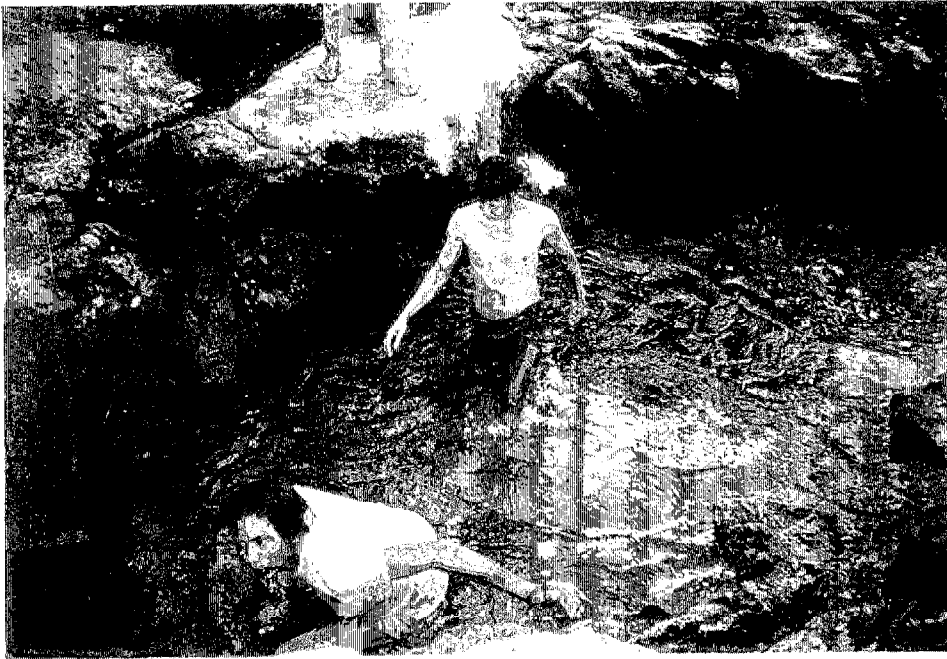
PIONG村の湧水源

石灰岩層からの湧水。ほとんど海岸近くで湧き出している。先方の説明では、湧水量は140 l/secと非常に大きい。村との標高差は数10mあると思われる。

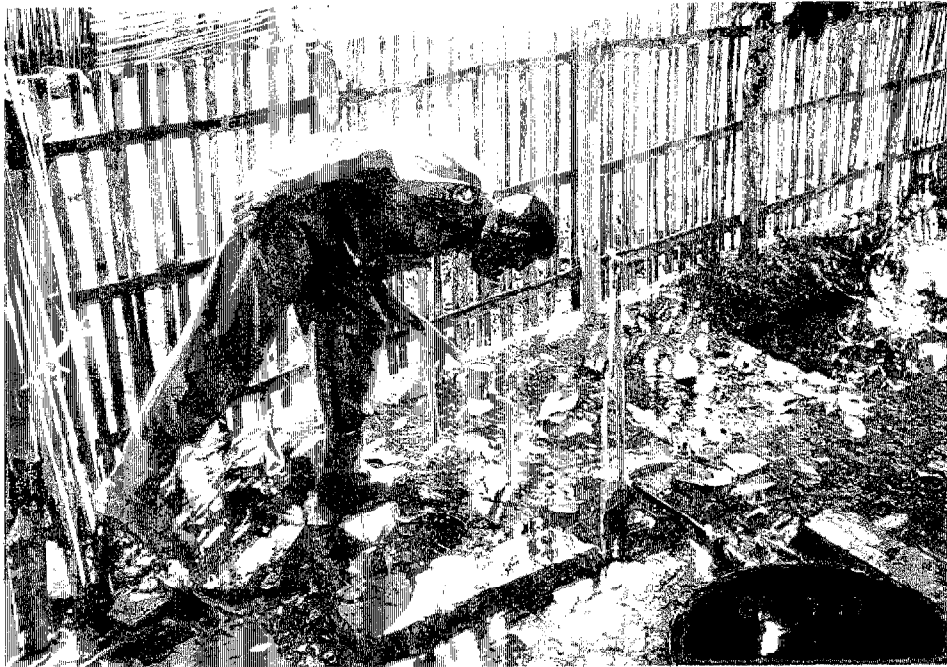
KWANGKO村の既設給水栓

家の庭に設置されている給水栓。かろうじて機能を果たしている給水栓のひとつである。

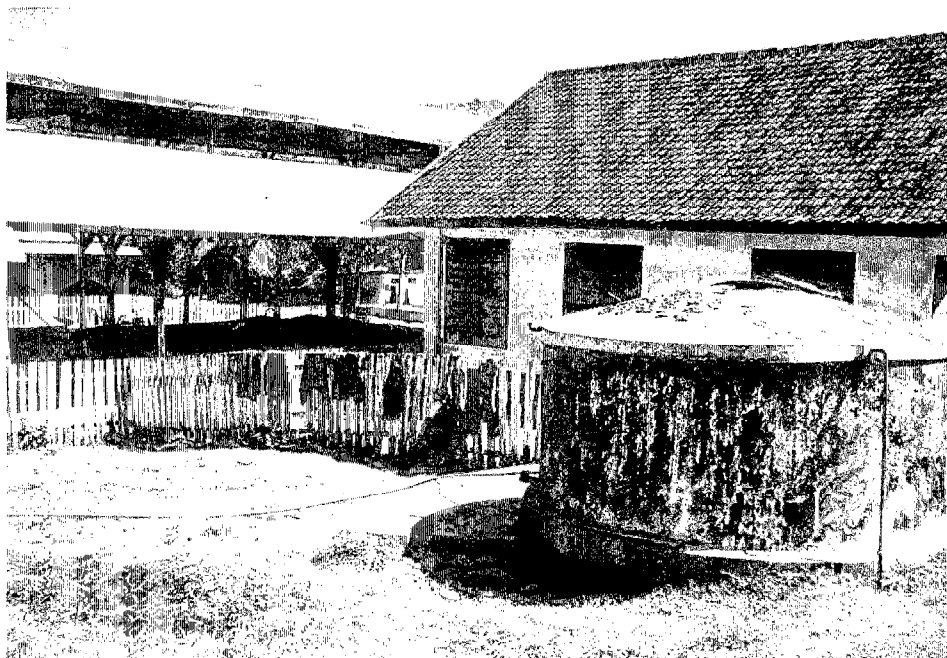
TATEBAL村の配水タンク

AUSAIDの援助で設置された配水タンク。一部の部落には、写真のような共同配水タンクによって給水が行われている。しかしながら、給水量は不十分であるとのこと。

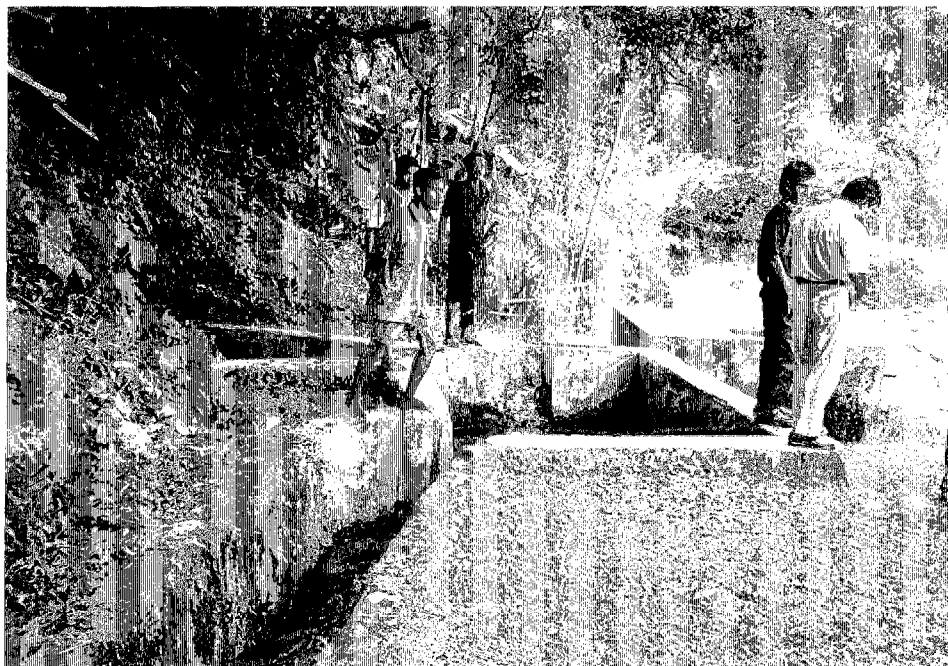
NTT
スンバ島
西スンバ県
Weerame村、村はずれにある湧
水地、水量豊富、水質良好

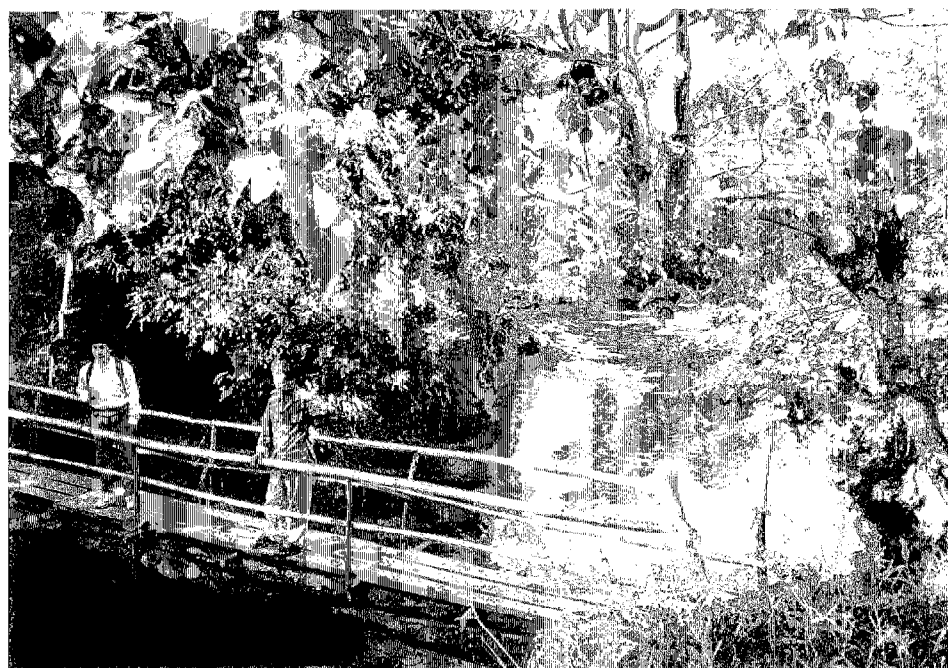
NTT
スンバ島
東スンバ県
Pulupanjang村、村に流れる川、
水量はあるが水質は悪い

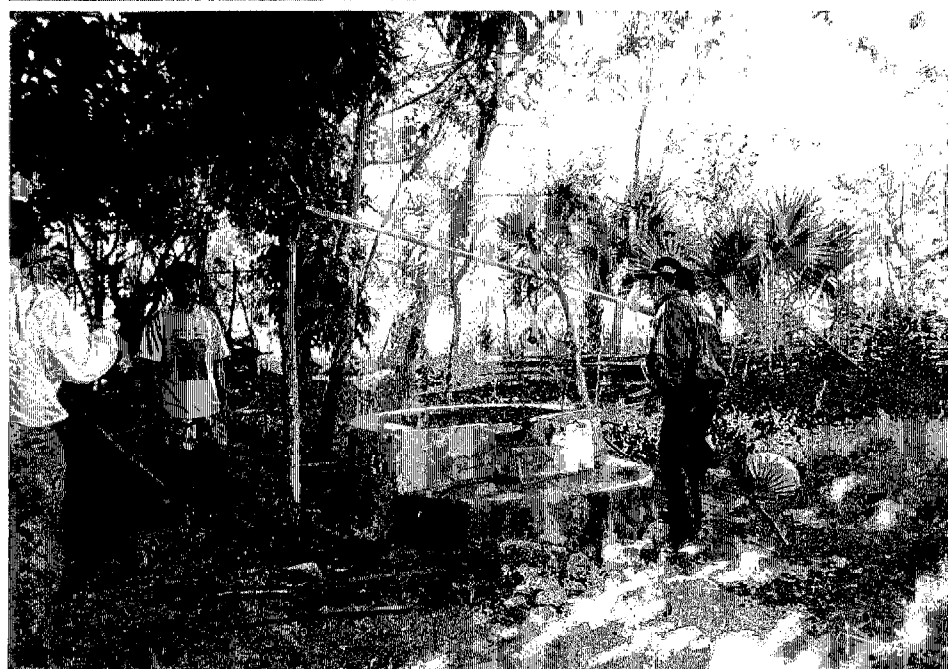
NTT
クバン県
ロテ島
Oebao村、村の中の井戸、乾期
にはほとんど涸れる

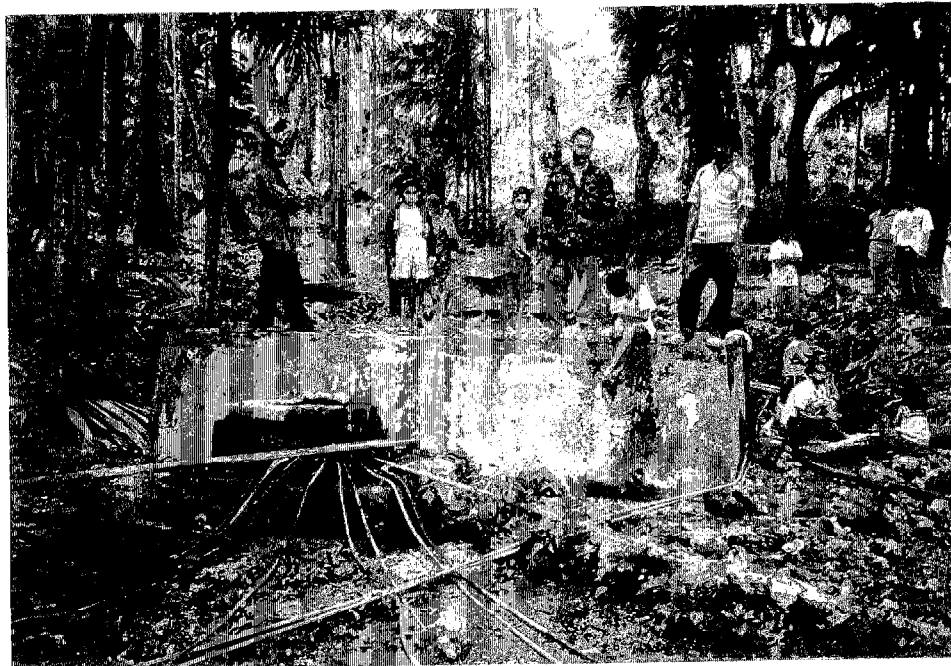
NTT
西ティモール
クパン県
Braen村の湧水地タンクから引
かれていたホース

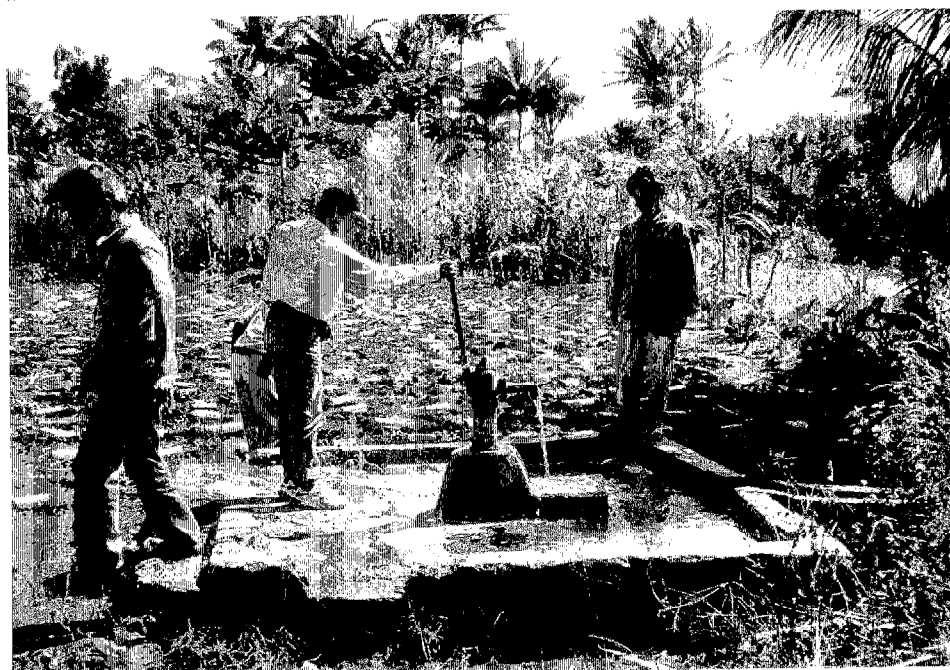
NTT
西ティモール
TTS県
Tetaf村に設置されたハンドポ
ンプ。水量水質良好

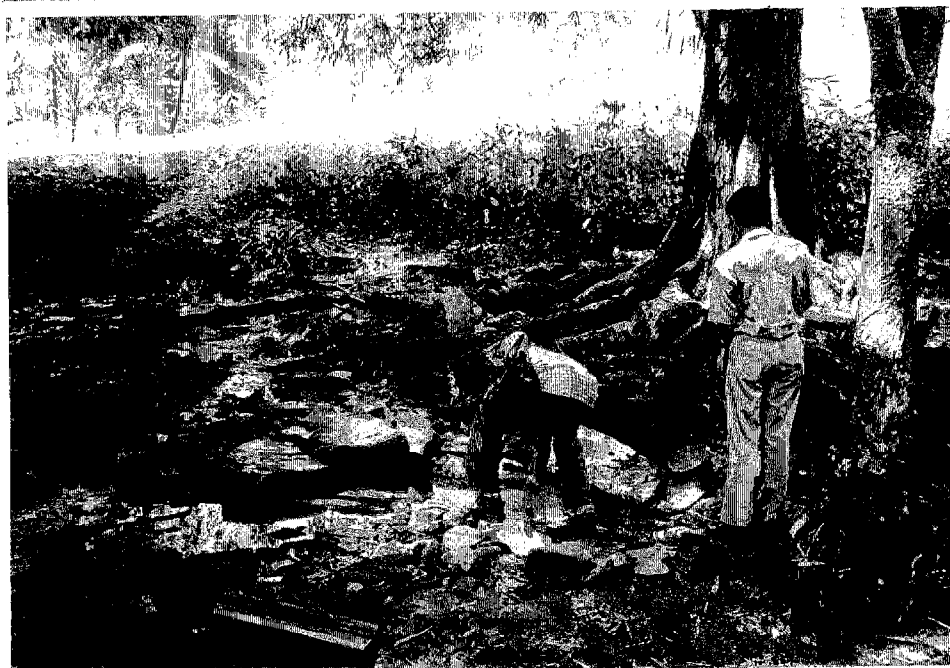
NTT
西ティモール
ペルー県
Keleana村の中にある湧水、水
量非常に少ない

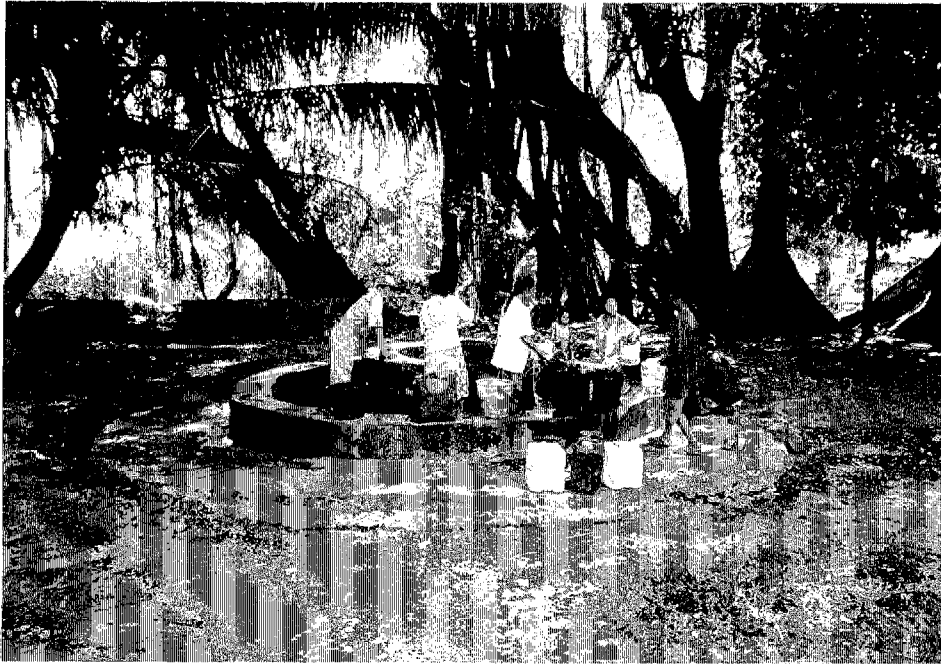
NTT
フローレス島
東フローレス県
Sinar Hading村海岸近くの井戸、
水はやや塩辛い

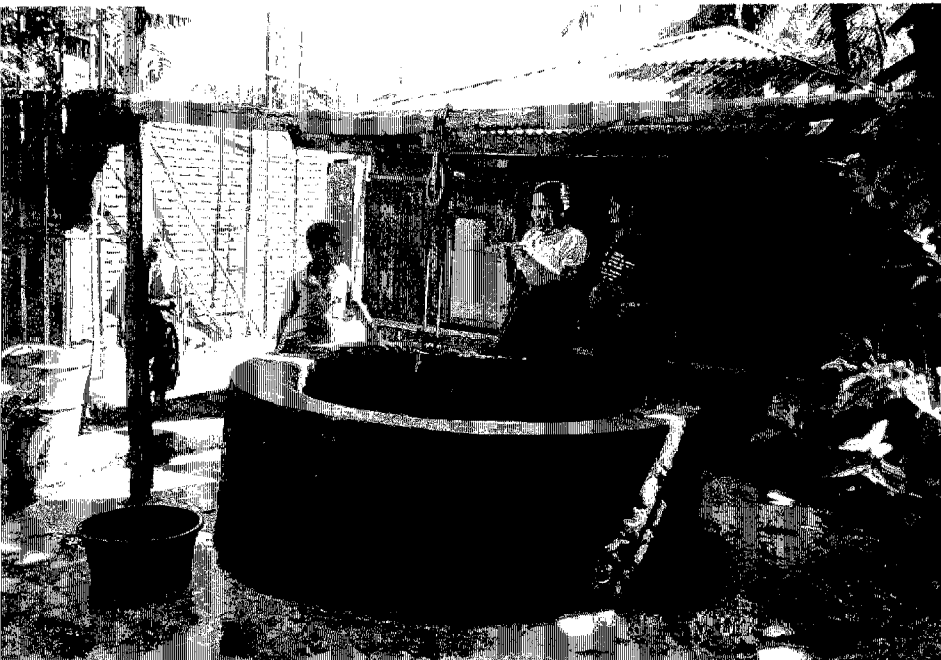
NTT
フローレス島
エンデ県
Borokanda村、海岸近くの井戸
