## 第2章 プロジェクトの周辺状況

## 2.4 プロジェクトサイトの状況

### 2.4.4 既存施設の現状

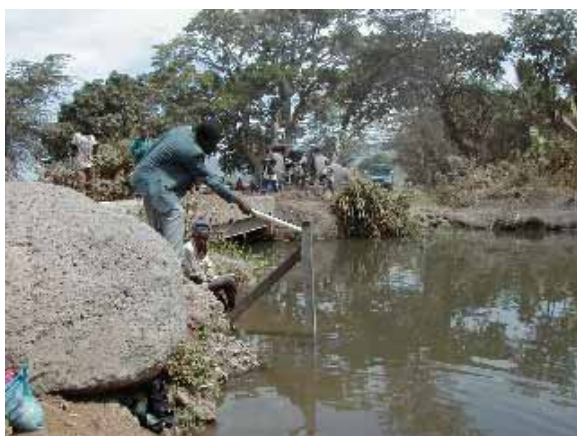
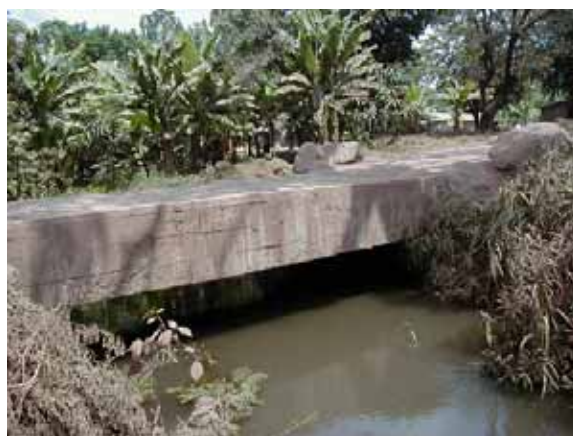
図 2-1. Mto-wa-Mbu における河川状況

- 0Km～5Km：架橋地点、及び下流側の河道ははっきりしており、ロシミンギリ山の南斜面丘陵からの方向へととなっている。河道は一様に卓越した侵食がみられる。
- 5Km～15Km：山岳斜面からの表層水(Sheet Flow)が道路側に流入するため、ドリフトが設置されているが、一部機能していない箇所もある。
- 18Km～32Km：地形及び道路縦断勾配はムトワムブ地区に対して緩やかに下り勾配となっている。掘り込み道路となっているため、流入した表流水は道路内を流下する。
- 34Km～36Km：ムトワムブ地区は低湿地に位置するため、道路面は高く設定されている。対象域内で最大級の河川であるムトワムブ川及びムトワシンバ川が流入している。両河川の横断地点では流木が橋桁に詰まった結果、橋梁周辺を中心に氾濫し、その影響が道路周辺地区に拡大する。

農林省の職員が示すムトワムブ川の氾濫水位

ムトワムブシンバ川架橋地点

ムトワムブ川：現況の桁下高まで冠水。

ムトワシンバ川：流木により現況カルバートが閉塞され、道路面の + 50cm まで冠水

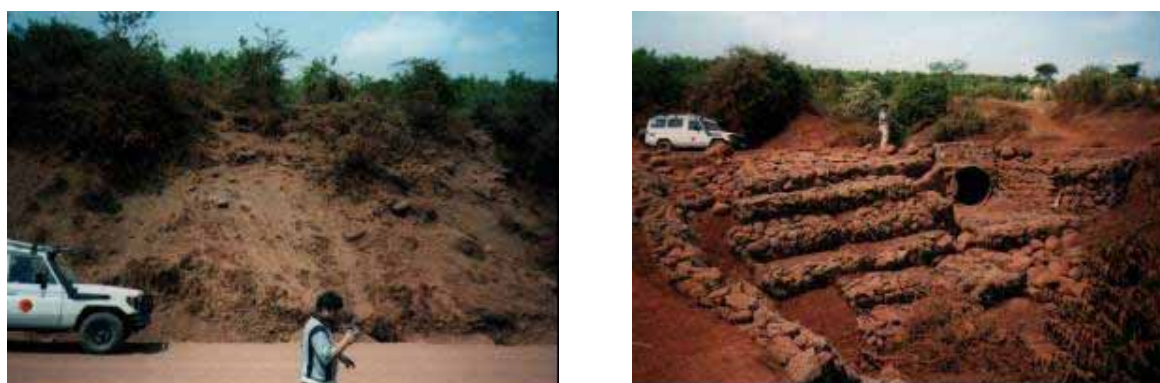
図 2-3. 斜面の浸食状況 (55km 地点)

ムトワムブ断崖からカラツにかけてのがけ地、山間部では、斜面に沿ってガリ浸食が多く見られる。特に、ムトワムブ断崖の 40km 地点付近、キリマテンボ断崖の 41km 地点付近、ロティア地区の 55km 地点付近においては図 2-3 に示すように洗堀が著しい。

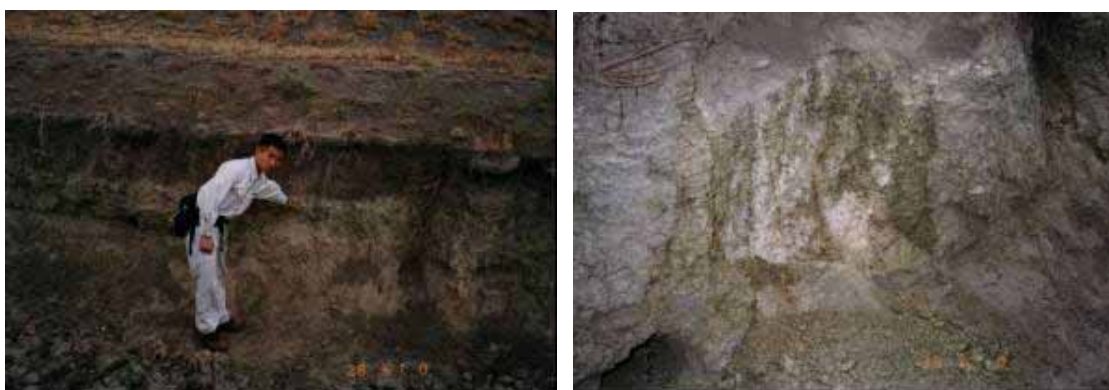
図 2-5. ポゾラナの堆積状況 (25Km 地点)

図2-5に示すように、対象道路の19km～32km地点付近の沿道に、ポゾラナが地表から約60cm下、層厚1.0～1.5mで堆積しており、路床土等の改良材、及び路盤材としての使用が期待できる。このポゾラナについては、ダルエスサラーム空港、ダルエスサラーム市内ムランディジ道路において使用実績があり、本プロジェクトにおける使用に対しても問題は無いと考えられる。次頁以降にポゾラナの試験結果を示す。

以上の結果から、ポゾラナは凝灰岩（Tuff）が混入されることにより大きなC B R値を発現する。ふるいわけ試験によって得られたパウダー状のポゾラナ、ライムによる固化反応ではC B R値は得られるものの、一軸圧縮強度が得られない。また、現地で実施されている試験結果報告書においても、一軸強度にばらつきが見られる。そこで、本プロジェクトでは、Tuffを混入したポゾラナ材を使用し強度の確保を図る。使用箇所については、アスファルトととの付着性に未確認部分があるため下層路盤材への適用が妥当であると判断した。また、等値換算係数については、C B R値からかなり大きな値が想定されるが、安全側を考慮して上層路盤の砕石利用値と同等とする。

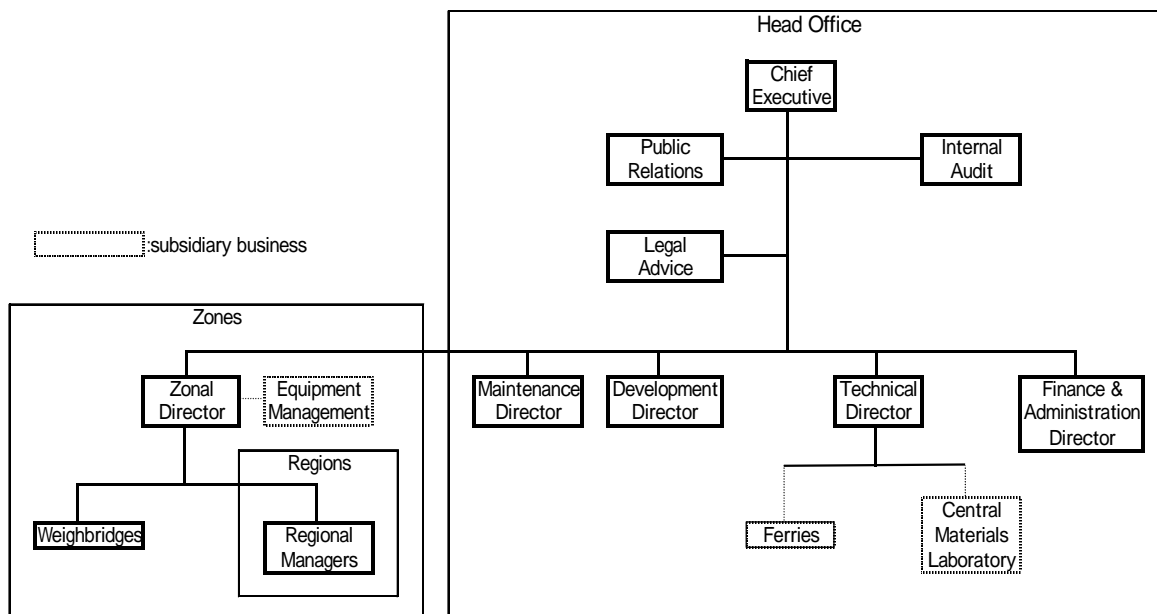
図 2-6. TANROAD組織図

道路の建設、及び維持管理を実施する機関として、2000年7月1日よりタンザニア道路公社（TANROAD）が設立された。当面の業務移行期間（公共事業省（MOW）は3年程度、TANROADは半年程度と意見が分かれている）については、維持管理業務を行うこととしており、本件については公共事業省が実施機関として、必要業務（コンサルタント契約、入札関連、業者契約等）を行い、工事完了後の維持管理業務をTANROADで実施するとの確認が調査団とMOWとの間になされた。ただし、TANROAD側からは交換公文締結後の実施機関はTANROADとなるであろうとのコメントがなされた。しかし、7月1日の設立以降も、現実には具体的なプランニングが不透明であり、ドラフト説明時点においても、組織の移行が終了していない状況であった。
