第2章 プロジェクトを取り巻く状況

2-1 プロジェクトの実施体制

2-1-4 既存の施設

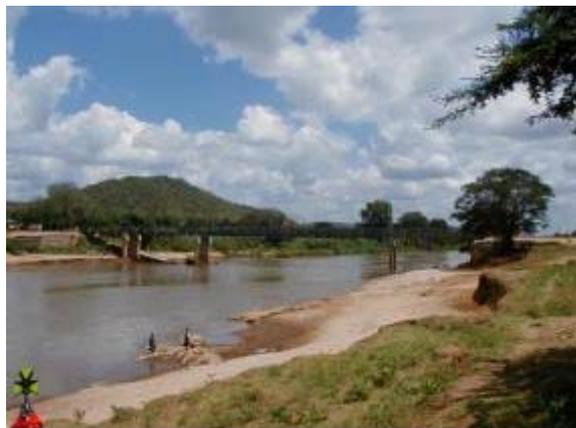
写真 2-1-1 アティ橋全体

アティ橋は、国道 B7 号線の終点、A109 号線との交点であるキブエジから北方に約 28km の地点でアティ川にかかる橋梁である。1998 年 1 月中旬のエルニーニョ現象の影響による洪水により、旧橋の RC 5 径間の上部工と橋脚 1 基が流失し、崩壊した。その後、緊急処置として、2000 年 1 月にイギリスの業者により現仮橋のベイリー橋が完成した。

現仮橋は、旧橋の橋脚を補強、嵩上げて使用しているため、径間長は約 15m + 21m + 49m + 21m と不規則な 4 径間であり、橋長は約 107m となっている。最大径間長の 49m はベイリー橋としては長大径間であるため、桁の剛性が小さいこともあり、支間中央で明らかに見て判る程の桁の撓みが生じており、また、25 t の車輛重量制限を行っている。

ベイリー橋のため、橋梁の幅員は狭く、車道としてのデッキ鋼鈹の幅は 4.2m であり、車のすれ違いはできず、交互通行の状態である。

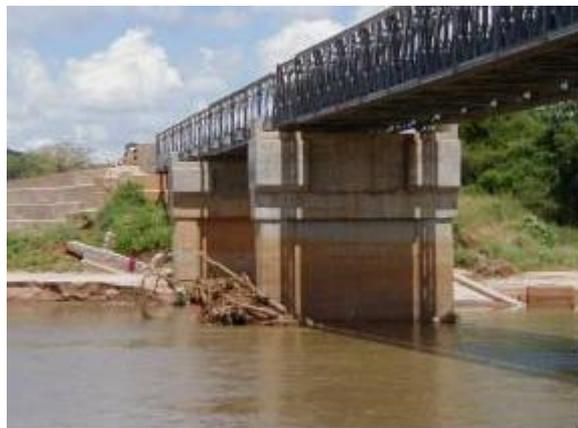
写真 2-1-2 アティ橋上部工と橋脚

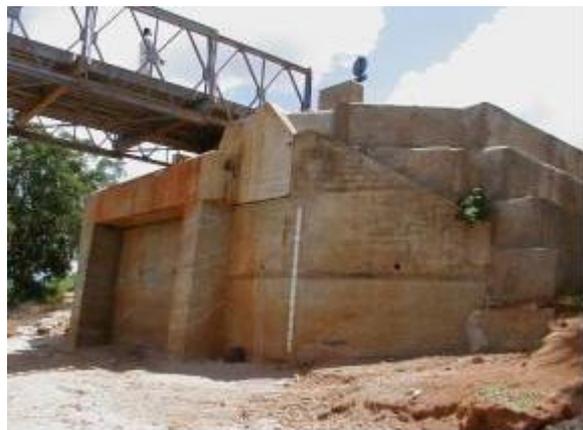
写真 2-1-3 アティ橋橋台及び護岸

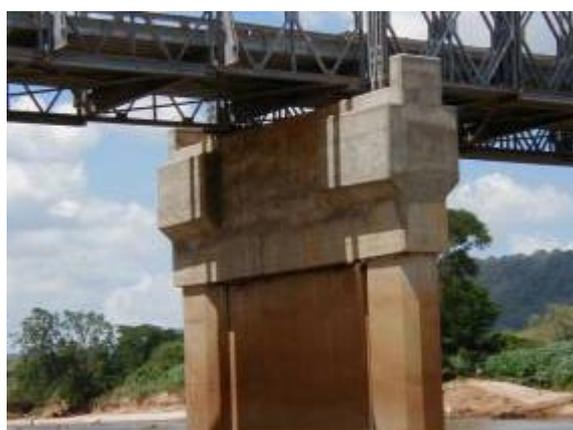
写真 2-1-4 アティ橋橋脚部

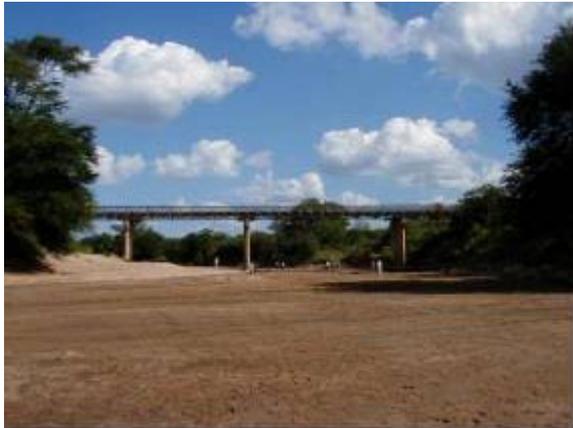
写真 2-1-5 イクサ橋全体

イクサ橋は、B7号線をアティ橋からさらに約20km北上した、ティバ川に架かる橋梁である。イクサ橋は、1988年に木橋から現在のベイリー橋に替えられた。

橋長は約73.2mで、径間長は約15m+22.9m+16.8m+18mと不規則な4径間連続構造である。車道幅員は約4.1mとアティ橋よりさらに狭いため、車輛の交互通行の状況である。上部工のベイリー桁部材は一部錆びの発生はあるが損傷も無く健全な状況である。下部工は旧橋のものを一部補強、改良して使用しているが、各橋脚のコンクリート表面にはクラックが多く見られ、水平クラックの一部は橋脚全面に繋がっている。また、P2橋脚は、施工精度の悪さから道路直角方向に

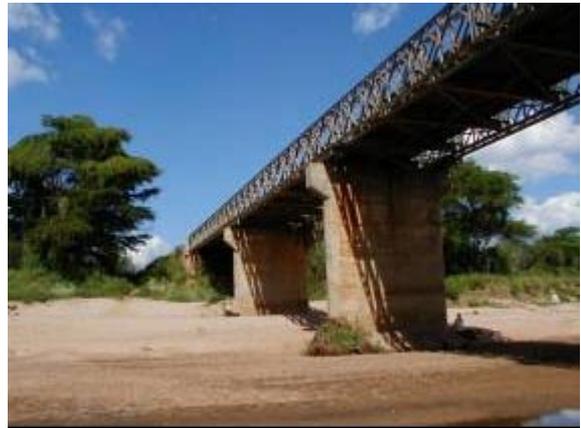
写真 2-1-6 イクサ橋上部工と橋脚

ずれており、ベイリー桁の支承が辛うじて橋脚の梁に載っている状況である。

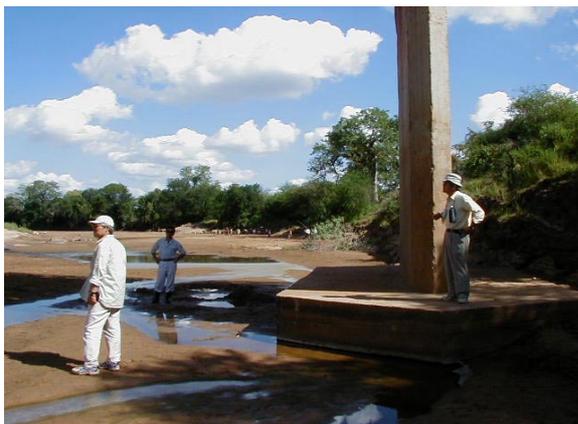
写真 2-1-7 フーチングの露出

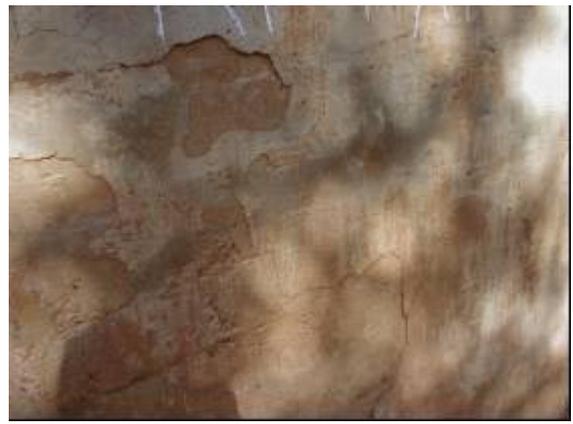
写真 2-1-8 橋脚の損傷

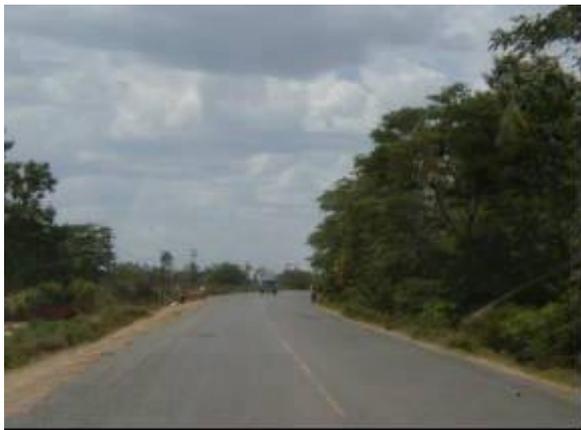
写真 2-2-1 Kitui 付近

しかし、B7 号線は B 級道路ではあるが整備が遅れており、アスファルト舗装されているのは、エンブから B3 号線交差点までの約 80 km、キツイ付近の約 3km と終点のキブエジの約 3 km のみで、その他はグラベル道路で全長にわたり 2 車線道路で車道の幅員は約 6.5m である。

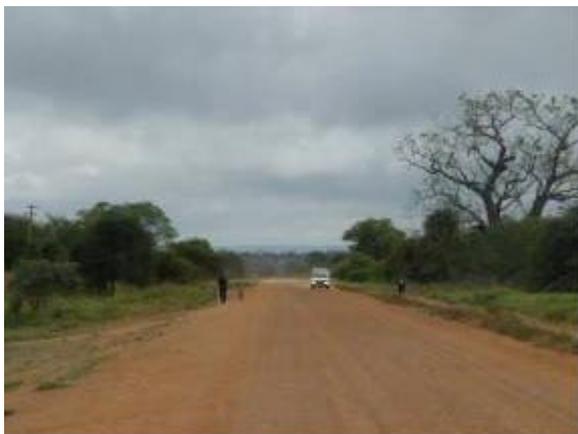
写真 2-2-3 Kibwezi - Athi Bridge 間

1995年に我が国により行われた開発調査「ケニア国道路網整備マスタープラン調査」結果では、コースト州モンバサから東部州サンプル県、リフトバレー州マラサビット県に至る道路をミッシングリンクと位置付けられたが、直接的な新設道路の整備よりも、近傍の道路整備を促進することで対応することが望ましいと提案された。この提案を受け B7 号線を代替道路として、1996 年から約 2.8 億ケニアシリングをかけ全線にわたりグラベリングを行っている。このため、砂利道でも道路状況は比較的良好で車両は 80km/hr の速度で走行可能であり、道路線形も一部を除いて良好な状況にある。ただし、キツイとアティ橋間に 12 箇所存在する小河川との交差部は、ドリフトと呼ばれる河川横断部をコンクリート版による構造(写真 - 2-2-5)としているが損傷が激しく、また、ドリフト前後の縦断勾配が急であり車両の円滑な走行を妨げている。またドリフト部では雨期の降雨後等で水位が高くなると車両の通行ができなく状態が数時間から数日間続くことがある。

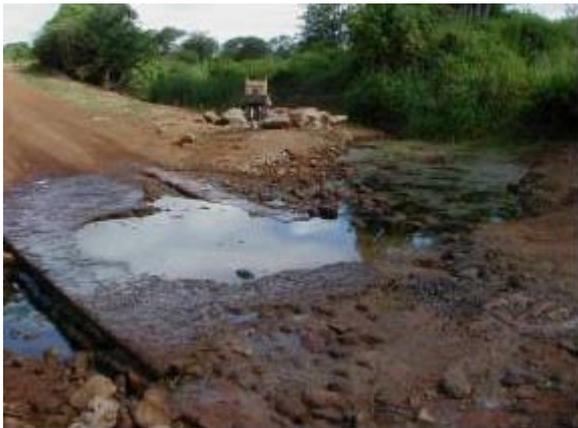
写真 2-2-5 ドリフト部

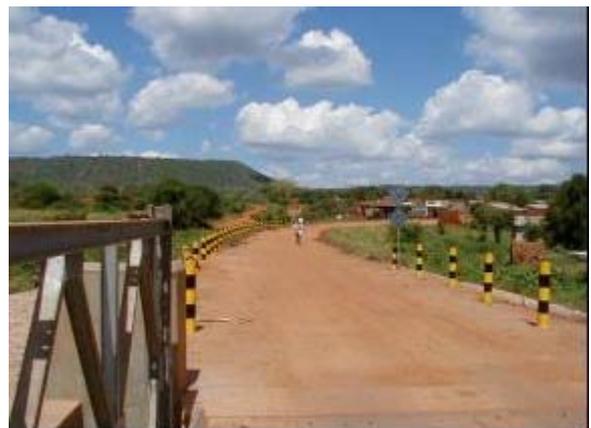
写真 2-2-6 アティ橋急カーブ部

架橋地点付近での道路は、キプエジ側からアティ橋を渡って直後に、ほぼ直角に曲がる線形になっており非常に危険な状態であるため、走行車の視線誘導のためカーブ区間に安全ポールが設置されている。アティ橋、イクサ橋とも車道幅員が約 4 m と前後の道路幅員に比べ狭いため、車両のスピードを緩める必要があり、橋梁前後の路面にバンプを設置している。

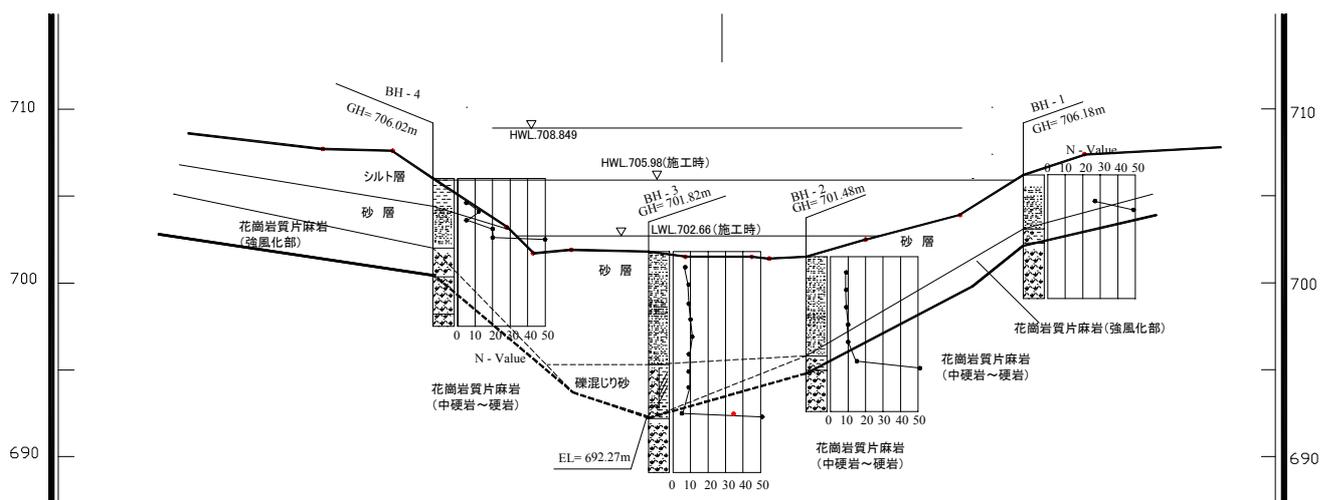
地層構成は、河岸部では地表より0～6mの厚さで締まった砂層あるいは砂質粘土層が覆い、河川内では河床より3～6m厚さの河床堆積物である緩い砂層があり、それぞれその下に層厚0～2m程度の風化した花崗岩質片麻岩が分布し、最下層に基岩である花崗岩質片麻岩（中硬岩～硬岩）となっている。右岸側からの3カ所でのボーリング結果より支持地盤は右岸側より左岸側に緩やかに下り、ある地点から左岸側に上がっていると考えられる。

堆積土はN値がおおむね10～30未満で砂が中心であり、その下の風化岩部は強度が一定せず将来的に河川浸食のおそれがある。したがって、支持層は花崗岩質片麻岩の岩盤（軟岩～硬岩）の基盤岩となる。

図 2-2-1 アティ橋地質縦断面図

アティ橋の架け替え予定地点である現橋の約30m上流において、橋台の位置する両岸で2カ所、河川内で2カ所、計4カ所のボーリング調査を実施した。

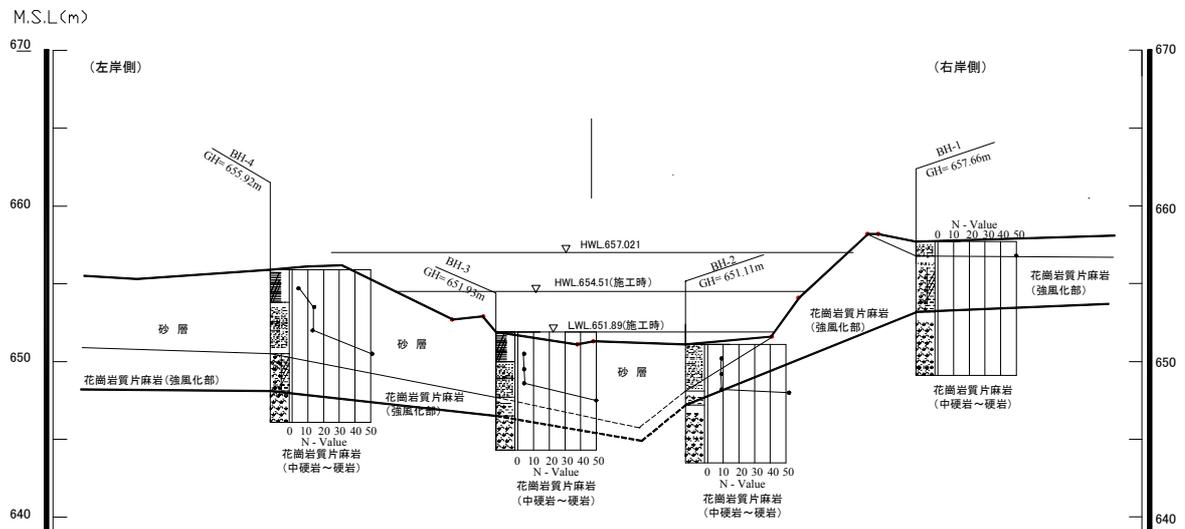
地層構成は、河岸部右岸側では地表より約2mの厚さで砂層が、左岸側ではシルト層が覆い、河川内では河床より3～5m厚さの河床堆積物である緩い砂層があり、それぞれその下に層厚1～4m程度の風化した花崗岩質片麻岩が分布し、最下層は基岩である花崗岩質片麻岩（中硬岩～硬岩）となっている。基盤層は右岸側から左岸側にむけて急激に落ち込み、河川中心よりやや右側付近で最も深く、左岸側に向かって緩やかに上がっていると考えられる。

堆積土はN値がおおむね10～30未満であり砂が中心であり、その下の風化岩部は強度が一定せず将来的に河川浸食のおそれがある。したがって、支持層は花崗岩質片麻岩の岩盤（軟岩～硬岩）の基盤岩となる。

図 2-2-2 イクサ橋地質縦断面図

イクサ橋の架け替え予定地点である現橋の約15m上流において、橋台の位置する両岸で2カ所、河川内で2カ所、計4カ所のボーリング調査を実施した。
