カンボディア
灌漑施設維持管理センター計画
事前調査団報告書

平成 12 年 1 月

国際協力事業団

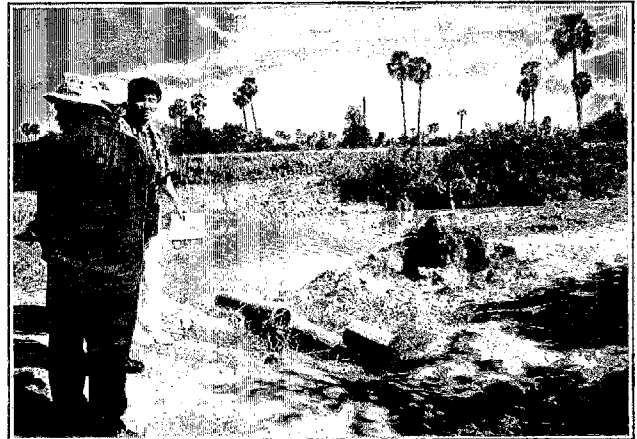
同地区内幹線水路

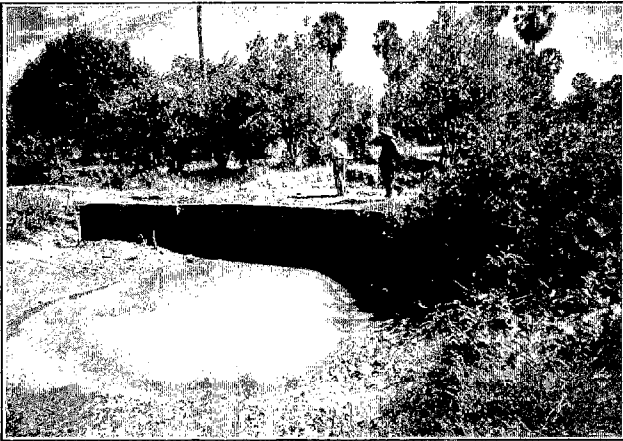
幹線水路にかかる橋

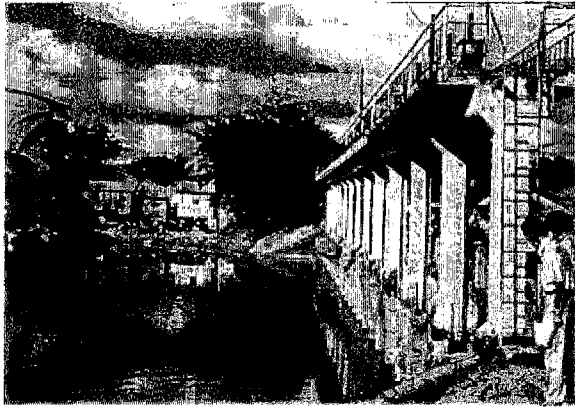
写真① 頭首工上流側右岸から撮影

コンクリートは全体に表面劣化しており、ゲートも老朽化が進んでいる。

このほか本堰の技術的、特に構造的な問題は下記のとおりであり、本地区の安定取水と洪水被害の回避には、本堰の全面的な改修が必要と考えられる。

- 1) 上部工はR3の橋梁を兼ねているが、支承構造は大型交通を前提とした構造となっていない。
- 2) 下流の護床範囲は、日本での知見による範囲に比較して短く、水理的な見地からの検討が必要。

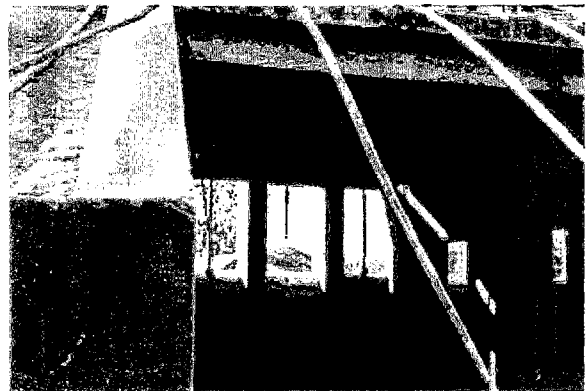
写真④ 下流右岸側から上部工下面を撮影

鉄筋部が筋状に浮き上がり、変色している。被りの不足、鉄筋の腐食進行が懸念される。

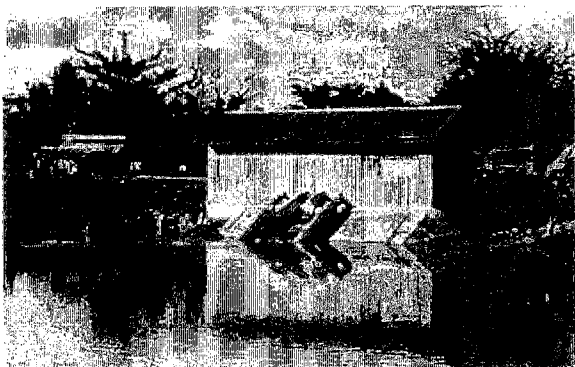
写真⑤ 右岸側から上流にあるポンプ場を撮影

左岸側上流の灌漑に利用されている。このほか上流には多数の揚水機場があり(20か所程度)、揚水灌漑が行われている。

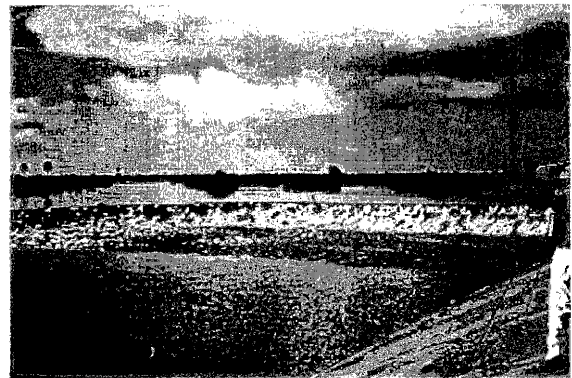
写真

本堰はトゥクトゥラ取水堰の洪水調整機能不足を補う目的で1998年に1年半の期間で改修された朝顔型洪水吐で、鉄筋コンクリート逆T擁壁構造の下流側内面に岩石を積み、越流水の減勢と荷重的な補強機能をもたせている。操作を要するゲート施設はないが、隣接して技術者詰め所があり、管理されている。

また、下流側には旧堰施設の残骸が存置しており、不整形な幅の広いバイパス河川に流下している。

- 1) 河川構造物の鉄筋コンクリート構造物であるが、構造計算や流速に応じた耐摩耗性の検討及び配慮が行われていない(鉄筋、配合設計)。
- 2) 長大な壁構造であるが、収縮や温度膨張に対応できる目地がなく、一体構造である。
- 3) 水理・構造設計に関する基礎条件及び設計検討資料が保管されておらず、開発基本報告書の設計を基に担当したエンジニアの個人的知識に基づいて設計されており、組織内の技術情報共有がなされていない。
- 4) 設定標高の基準点が不明確で、標高関係及びその精度が不明確。測定誤差も数10cm単位で生じていると考えられる。

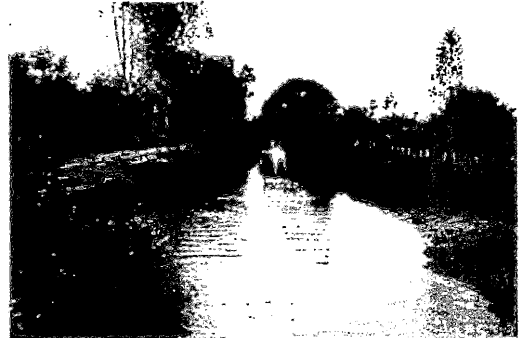
写真

路線的には地形勾配に沿っているが、水路勾配は計画的に施工されておらず、水路勾配の急変による流速変化が生じている。水深も深く、調査時には圃場及び分土工には標高的に乗らない箇所が大きく見受けられた。

構造的には幅3～5m程度の土水路で法面弱部は浸食が進行している。また、幹線水路脇の圃場に対し、堤開削による取水が行われていたり、管理設取水が数軒の農家の共同により転用されている箇所など構造的な弱部があり、水路と平行して右岸に設けられている道路はいたる所で車両の通行不可能な状態となっている。地元の住

民の主要交通手段は自転車、バイクであり、さほど不便は感じていないようであるが、設備管理面からみて地区内取水システムの見直しが必要である。

また、幹線水路ではいたる所で梁による漁が行われており、土水路部での堰上げによる流速変化や法面への加工により浸食進行を助長している。このため、改修にあたっては既存の漁(漁業権、生活権)との調整について検討が必要である。

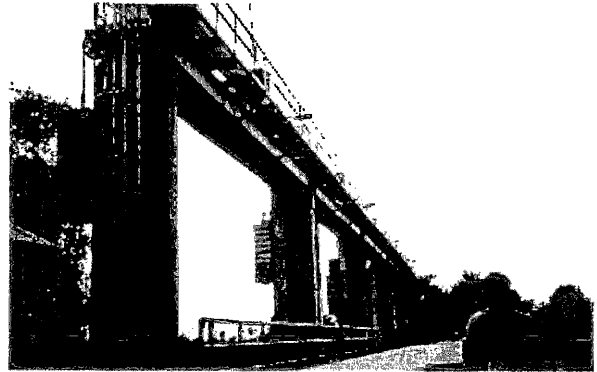
写真

日本の無償援助により1978年に建設されており、動力可動ゲート5門をもつ近代的な施設である。内戦時に左岸側上部工が破壊され、落橋の危険性があるが、本体部のコンディションは良好でコンクリート部も破壊面での確認では、鉄筋配置も健全な状況である。これは日本のゼネコンにより、近代的な施工管理と適切な設計により建設されたことによると考えられる。
