2001年度
中国工場近代化計画調査
工場改善事例集

自動車部品業界

国際協力事業団

第1章 軸受けメタル工場の改善事例

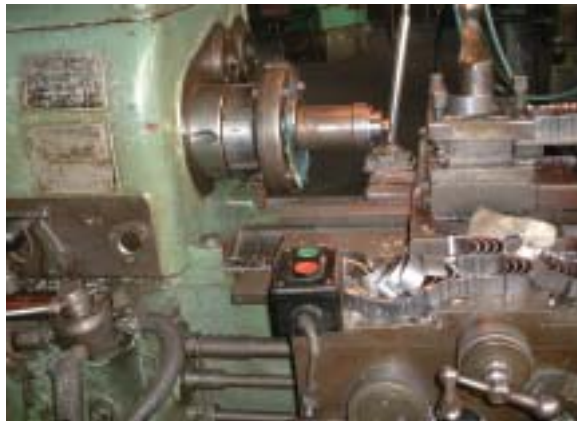
写真1 - 1 - 1 エアチャック開閉スイッチ

各旋盤には、エアチャック、コレットチャックが装着してあり効率的な加工が出来るよう工夫が施されている。このチャックの開閉には、写真1・1・1の中央の手元スイッチを使用している。

しかし、ワークをチャッキングして主軸の起動、切削する間には、ワークの搬入、エアチャックのスイッチ操作、主軸スイッチ操作、刃物台送りハンドル操作と4種の手の動きが必要になるが、エアチャック開閉スイッチが中央にあるため片手操作になる。

両手操作が可能になるようスイッチ位置を、図1・1・1のように左の主軸側に変更する。ワークの着脱は右手でスイッチ操作は左手で同時に操作ができるので、作業能率はさらに改善される。

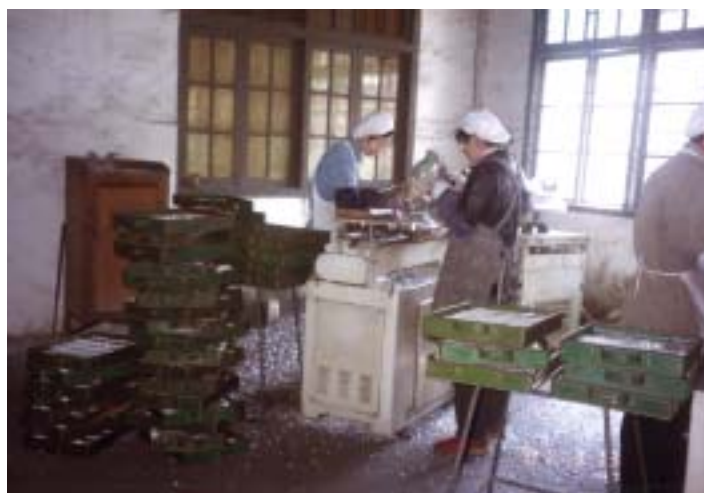
図1 - 2 - 1 中ぐりバイトの寸法決め

現状は、ワークを試し削りしながらバイトの尻をたたき、少しずつ刃先の位置を調整している。このバイトの寸法決め作業は、バイトの交換の度に必要で作業者の熟練度にもよるが、 $10\sim 15$ 分を要している。この調整作業の状況を写真1・2・1に示す。

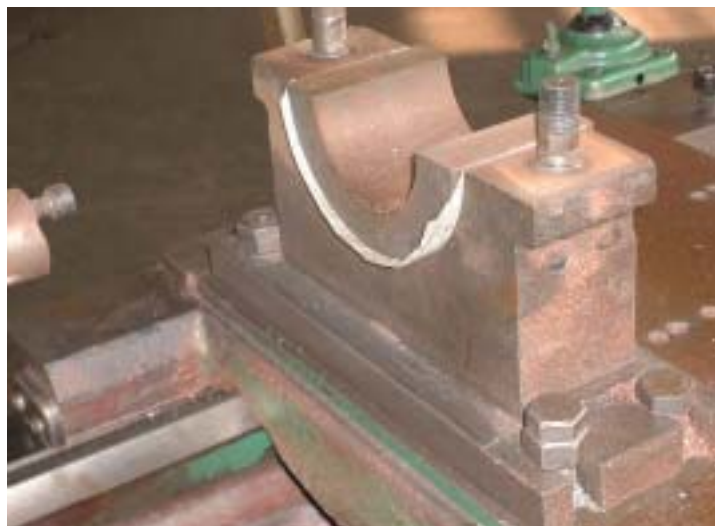
写真 1 - 3 - 1 取付具の芯だし作業

中ぐり作業では、ワーク取付具の中心とバイトの回転中心（主軸の中心）を一致させる芯だしが必要である。この芯だしは、 x y z 軸を合わせる必要があるためバイトの寸法だしより、さらに熟練と時間を要す。現在は、写真 1・3・1 のように隙間に紙を挟んで位置を調整している。

この作業は、加工品種が変わる度の段取り作業として発生するが、このやり方では 1.7 時間を掛けている。

図 1・3・1 に示すような芯だし作業の改善を指導した。すなわち取り付け具のセット位置に調整ボルト、調整コマを（3ヶ所）設け、芯だしの容易化を図る。これにより紙を挟んでの芯だし作業がなくなる。

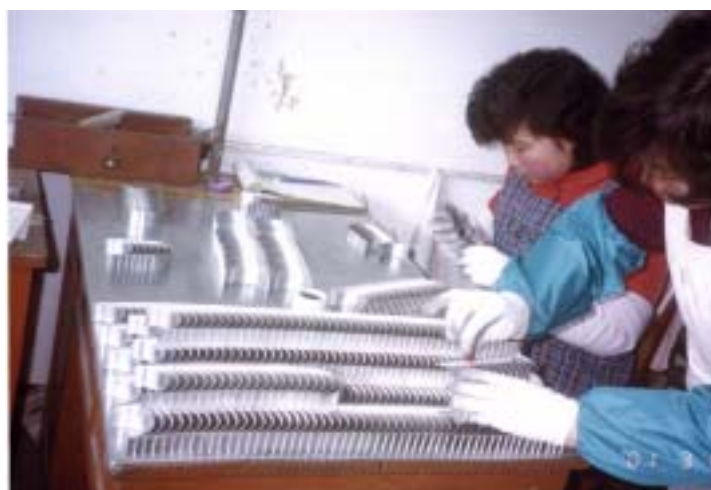
写真1 - 4 - 1 マイクロメータを使用した測定作業

内径の代用特性として、メタル肉厚をマイクロメータで測定している。本来マイクロメータは測定すべき二面が平行の場合に適した測定具であるから、メタルのような曲面を測定するため、当該公司では測定子を球面形状にした両球面マイクロメータを使用している。しかし、この方法では、マイクロメータ測定子のネジをワーク1片毎に弛めたり締めたりと回転しながら測定するので測定時間が多くなる。写真1・4・1に現状の測定作業を示す。

全数検査においてはマイクロメータより、ダイヤルシックネスゲージが適している。使い方は、メタルをゲージで挟むだけで、マイクロメータのスピンドルを回すより短時間で計測が可能である。図1・4・1にダイヤルシックネスゲージの一例を示す。

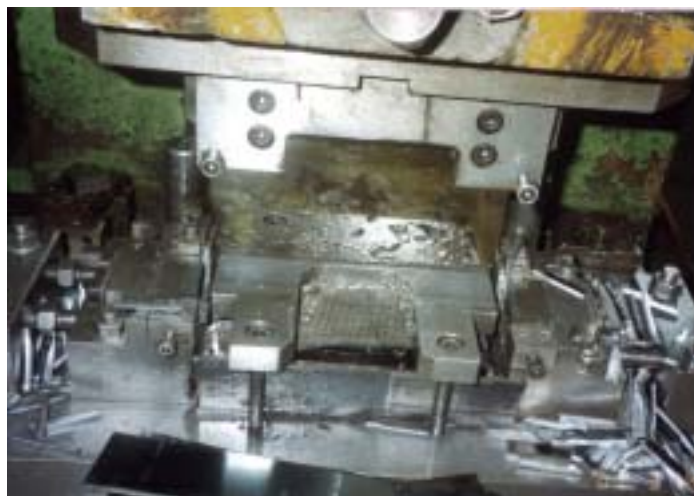
写真1 - 5 - 1 両端面切断のプレス金型部

現状は、注意力を集中して目視で素材を中央に置いているが、切断された両端切れ端の長さは1～9mmにばらついている。写真1・5・1に両端面切断のプレス金型部を示す。

これは、改善案(1)に示す通り、金型の長手方向にストッパを設ければ、材料の置く位置が常に定まり、切断代は片方2mm(両方で4mm)を設ければよい。

また改善案(2)に示す通り、金型にマークを付けるだけでも、目測による位置決めより精度を上げることが出来る。

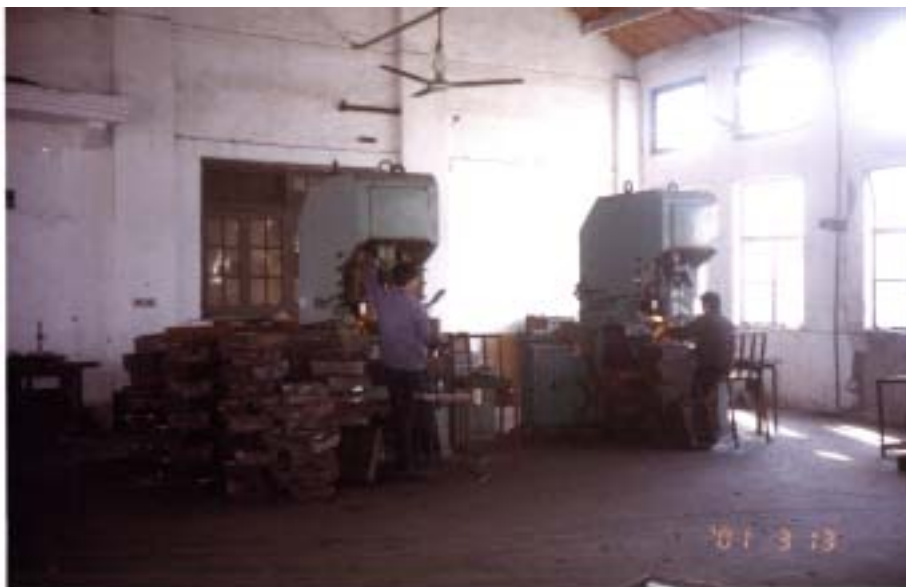
写真 1 - 6 - 1 プレス職場

この職場のプレスは、写真 1・6・1 の通り 職場の壁に沿って配置されているが、加工の順番とは無関係に置かれている。また各プレスの周りに通い箱を積み上げて作業台代わりに使用している。このため作業者は、ワークの出し入れに腰を曲げるなど動作に無駄がでる。

図 1・6・1 に示すようにレイアウト変更と作業台の設置を提案した。

プレスを加工の順に配列レイアウト替えと同時に、テーブル高さに合わせた作業台を設置する。本案では作業台とワークを入れたコンテナの移送を兼ねてローラコンベアを使用する。この場合、配置する機械のテーブル高さと同ローラコンベアの高さを揃えることが肝要である。そのために図中 の高さ調整ブロックを使用する。

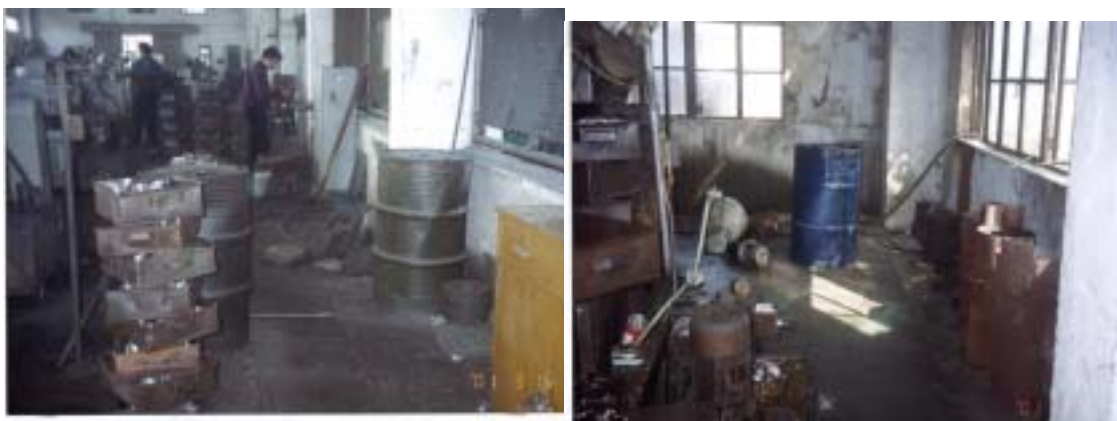
写真7 - 1 - 1 研削職場の5 S (改善前)

職場の整理整頓が乱れ、不要品普及品が放置されている。また砥石が乱雑に地面に置かれ保管状況が悪い。写真1・7・1に改善前の状況を示す。

職場内に放置された不要品は廃却し、不急品は倉庫に返却する。また砥石の保管棚を設け砥石の地下置きをやめる。改善後の状況を写真1・7・2と、写真1・7・3に示す。

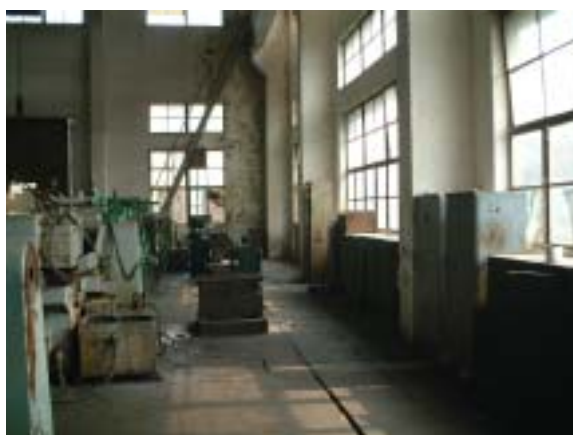
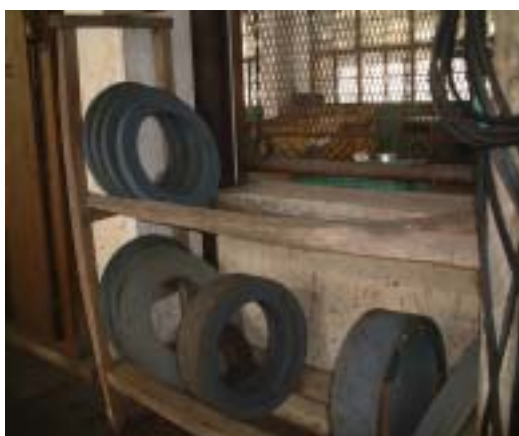
写真7 - 1 - 2 研削職場の5 S (改善後)

写真 7 - 1 - 3 保管棚に整頓された砥石(改善後)

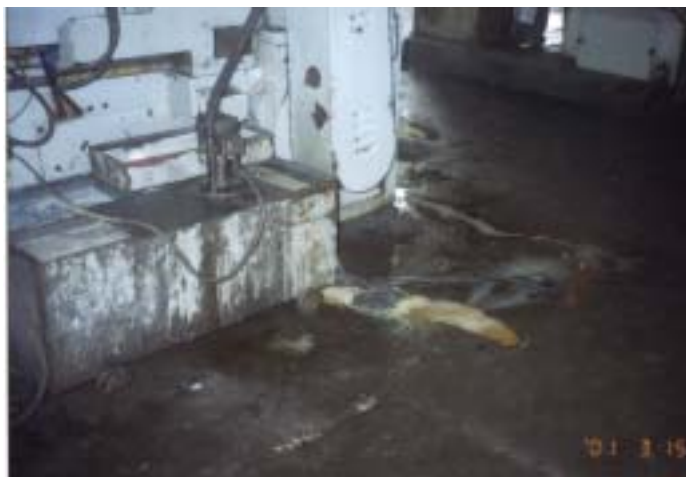
写真 1 - 8 - 1 設備の5 S (改善前)

据え繰り盤、自動盤、研削盤からの油漏れ、研削液漏れが多い。また給油口キャップが取れ切粉やゴミがタンク内に入る恐れがある。

油漏れ設備の点検を行い、修理を実施するよう改善指導した。

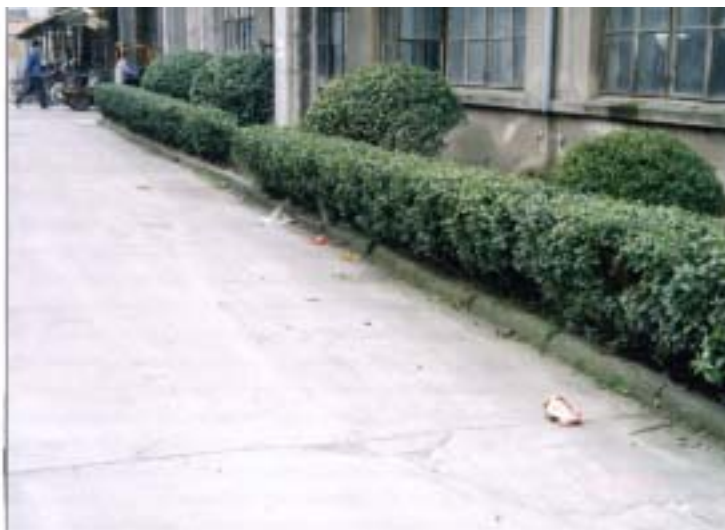
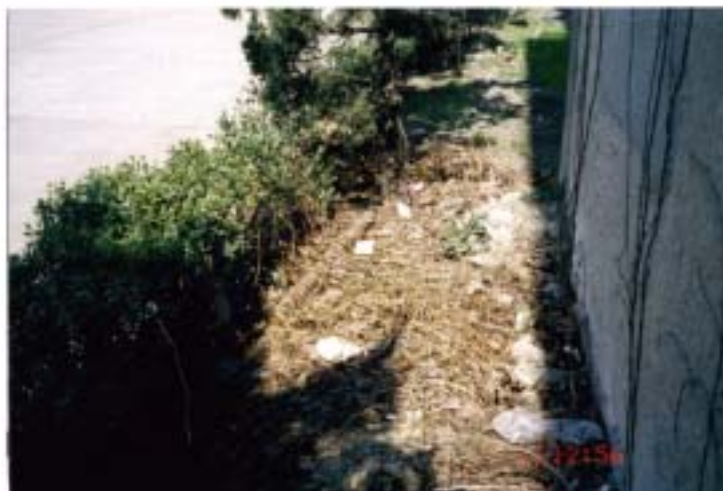
写真1・9・1及び2に改善前の通路及び建物窓下のゴミの散乱状況を示す。ゴミの内訳は 通路に軸受用の板材、タバコの空箱、吸い殻、食べ物のビニール袋などが捨てられたままになっている。 建物脇の窓下にも弁当箱、ビニール袋が捨てられたままになっている。 通路脇の植え込みの枯れ枝、落ち葉、枯れ草が掃除されないままになっている。

写真1 - 9 - 1 屋外通路のゴミ（改善前1）

写真1 - 9 - 2 建物脇のゴミ（改善前2）

5 S活動は一時的なものではなく継続的に行なうべきものである。しかし、活動が軌道に乗るまでの段階では臨時に行なうことも必要である。今回は、それぞれの関連部署から代表者が出て日時を定め、全員による一斉清掃を行なった。

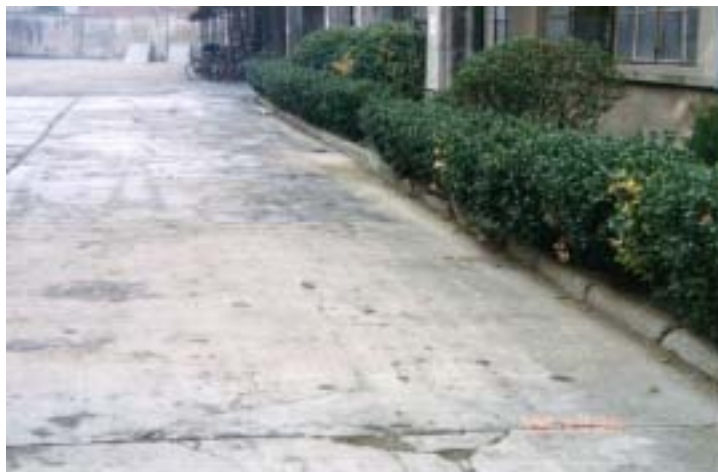
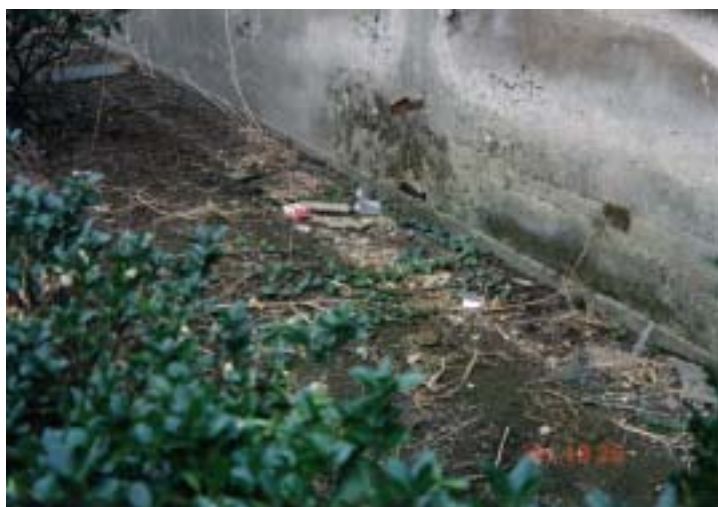
写真1・9・3及び4に清掃後の状況を示す。実施結果は、当然、かなり清潔な状態になった。

しかし、建物の陰など目の届かないところには依然としてゴミが残っており、ゴミ 0 の状態になっていない。清掃後、調査団と会社側で個別に評価を行なったが、その結果、両者間にかなりの開きがあった。これは評価基準が明確に設定されていないために個人の判断よるところが大きく客観性に欠ける評価となったためと思われる。

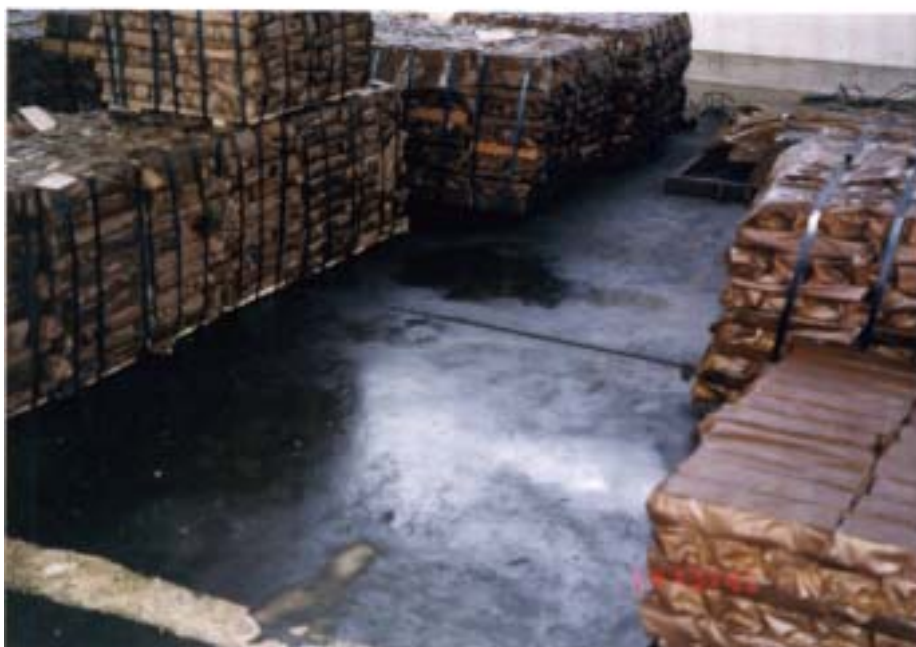
写真1 - 1 0 - 1 材料倉庫床面（改善前 床面にオイルが溜まっている）

原材料は板材であるが、そのサイズによって箱詰めにしたものと数10枚単位に油紙で包んだものをパレットに乗せたものとあり、これらを床面に直か置きしている。特に、油紙で包んだ原材料から防錆油が流れ出し、床面を汚し、ひどい所は溜まっている。その状況を写真1-10-1に示す。

防錆油が床面に流れ出す不具合現象については技術的検討を行なって根本的対策を講じなければならないが、当面は、倉庫班のチーム活動としてウエースで拭き取りを行なう提案に基づいてこれを実施した。

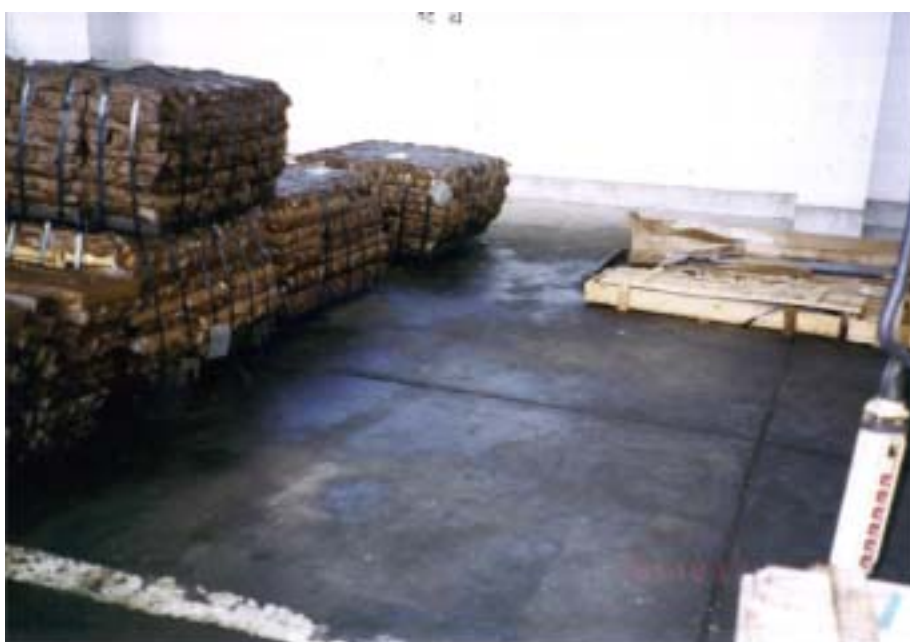
写真 1 - 10 - 2 原材料倉庫床面（改善後 オイル溜まりはなし）

油溜まりは無くなったものの長年に亘ってコンクリートに沁み込んだ部分は乾燥状態になっていない。作業に支障はないが、今後も火災予防に十分注意し、恒久対策が実施されるまで倉庫係が定期的に掃除を行なう必要がある。

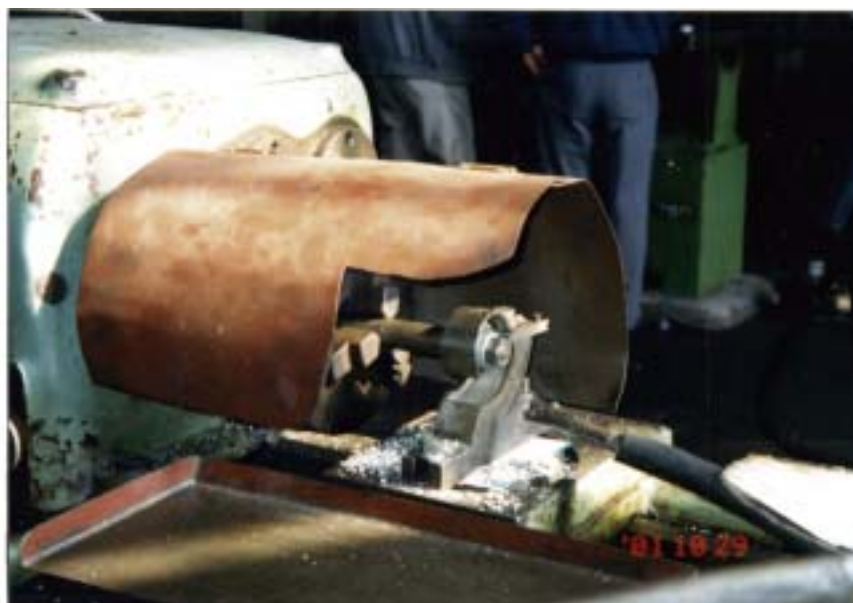
写真 1 - 1 1 - 1 切粉飛散防止カバーの取付（改善後）

写真 1・1 1・1 に、切粉飛散防止カバーの製作結果を示す。切粉よけカバーは十分に効果を発揮することが実証された。

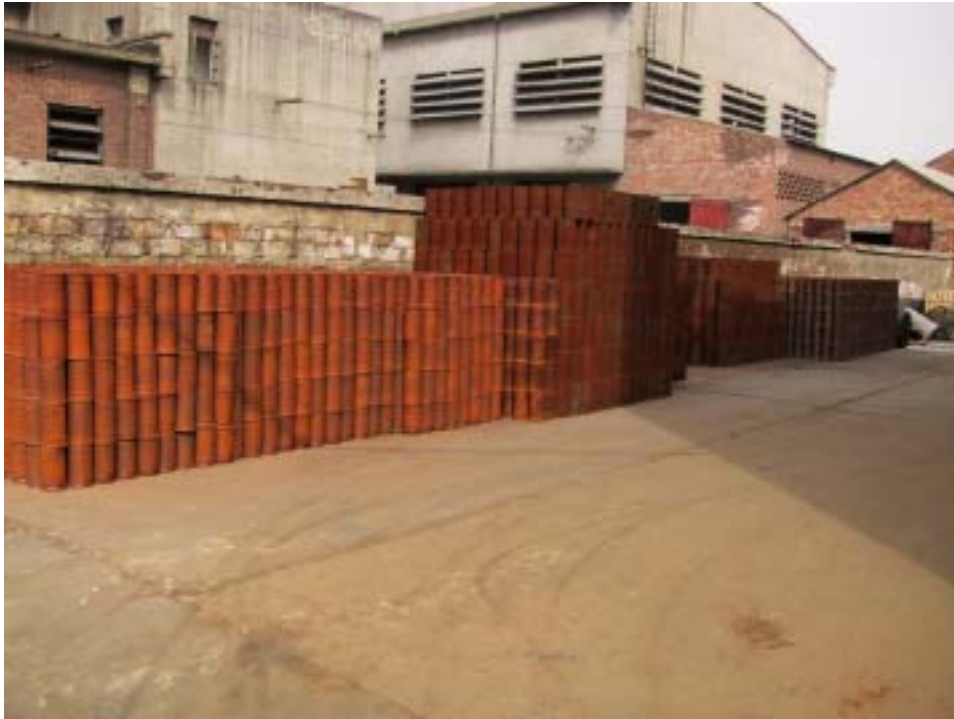
- 1) 工場内にシリンダーライナーの鋳造粗材在庫が多く、粗材倉庫、周囲の通路は高く積上げた在庫の山になっている。
- 2) 在庫は何の付加価値も生まず、膨大な資金が停滞し、金利負担も発生させている。
- 3) 生産工程のリードタイムが極端に長くなっている。
- 4) 膨大な仕掛によって生産の流れが停滞し、前後工程との緊迫感がなくなり、それぞれがマイペースで生産することにより、能率の低下と生産管理の複雑さを招いている。

写真 2 - 2 - 1 改善前の鑄造粗材在庫の状況
(粗材倉庫が仕掛品で満杯。通路上にライナーの在庫の山が築かれている)

- (1) 鑄造完了品をラインに直接供給する。このために鑄造完了品保管置場を原則廃止とし、遠心鑄造機近辺を「粗材置場」として、即加工ラインに供給する。
鑄造品の冷却は、完了品置場の収容数を1部品40~50個(全体で約600個)とし、生産順に並べることによって、先入れ・先出しで供給することにより解決する。
- (2) 現在かかえている在庫品の処理については、9.5万個の中間仕掛りを半減するため、10日以上鑄造工場を休止する。なお、加工工場を含め1ヶ月分以上の仕掛りがあるので全体としては欠品の心配はないが、個々に調査の上、不足する品番は工場休止前に生産(遠心鑄造)しておく。

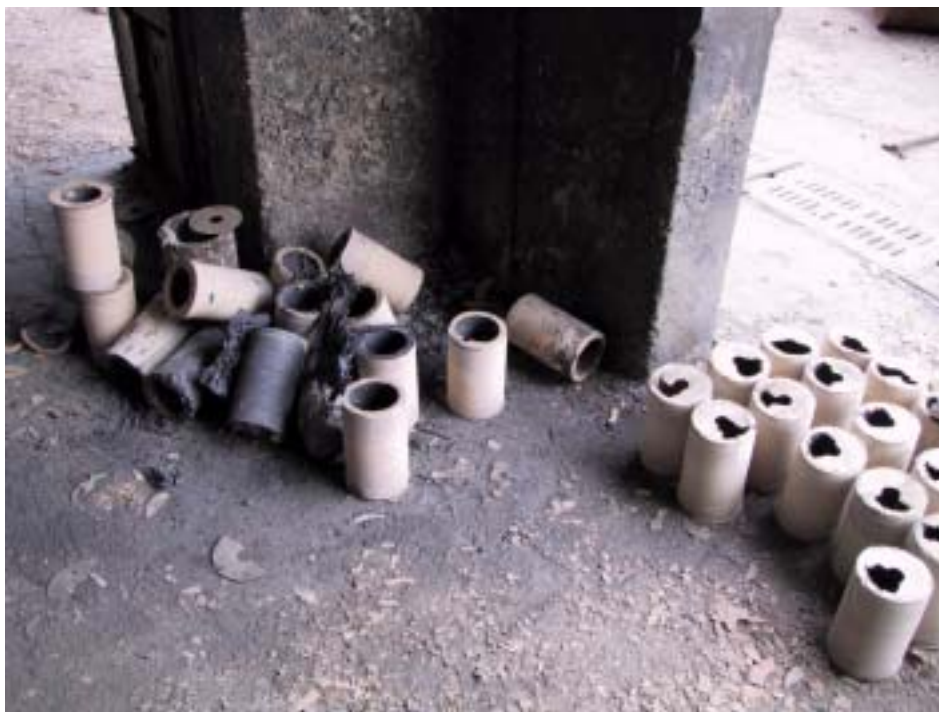
- 1) 仕掛品の識別や先入れ・先出し管理のために必要な、部品番号・生産日などの表示がなく、良品と不良品との区分も不明確であり、第三者が見てもわからない。
- 2) 当該鋳造工場ではシリンダーライナーの遠心鋳造を行っているが、毎日初品は金型温度が低いため、全て不良品である。この他にも、停電時やその他の理由で不良品や保留品が発生している。これらの置場の区分は明確になっていない。
改善前の現品管理の様子を写真 2・4・1 に示す。

写真 2 - 4 - 1 改善前の現品管理の様子
(建屋柱近辺のワークは不良品、右側の並んでいるのが合格品)

上記諸対策のうち、当面の短期的な対策として、「専用容器の設置」、「不良品の隔離」および「合格品表示」を実施する。

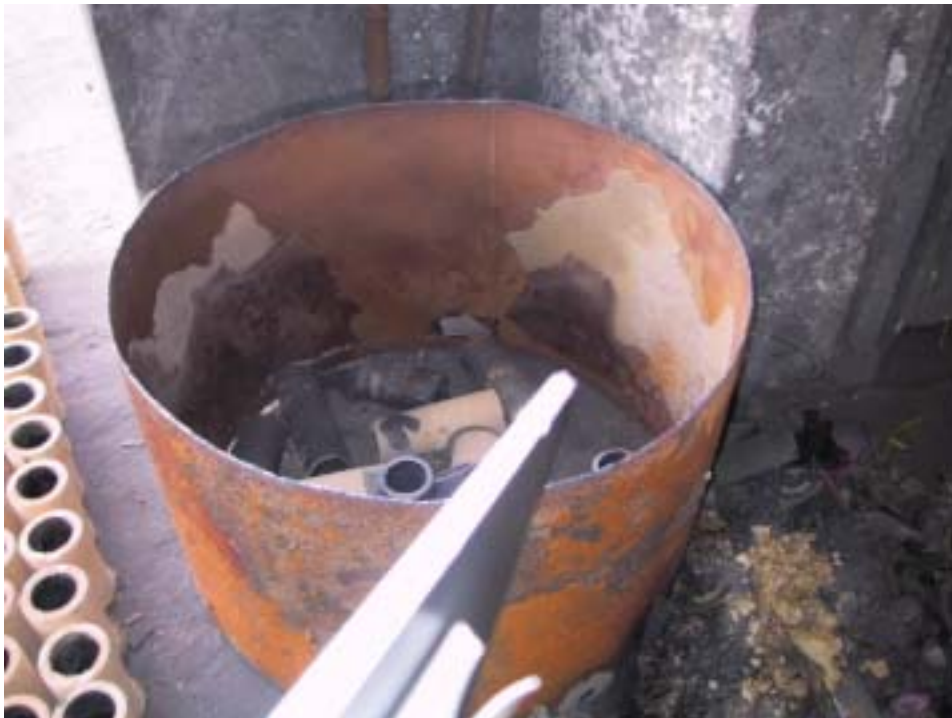
写真 2 - 4 - 2 改善の実施状況 (その 1)

1) 「専用容器の設置」、「不良品の隔離」の実施状況を写真 2・4・2 に示す。

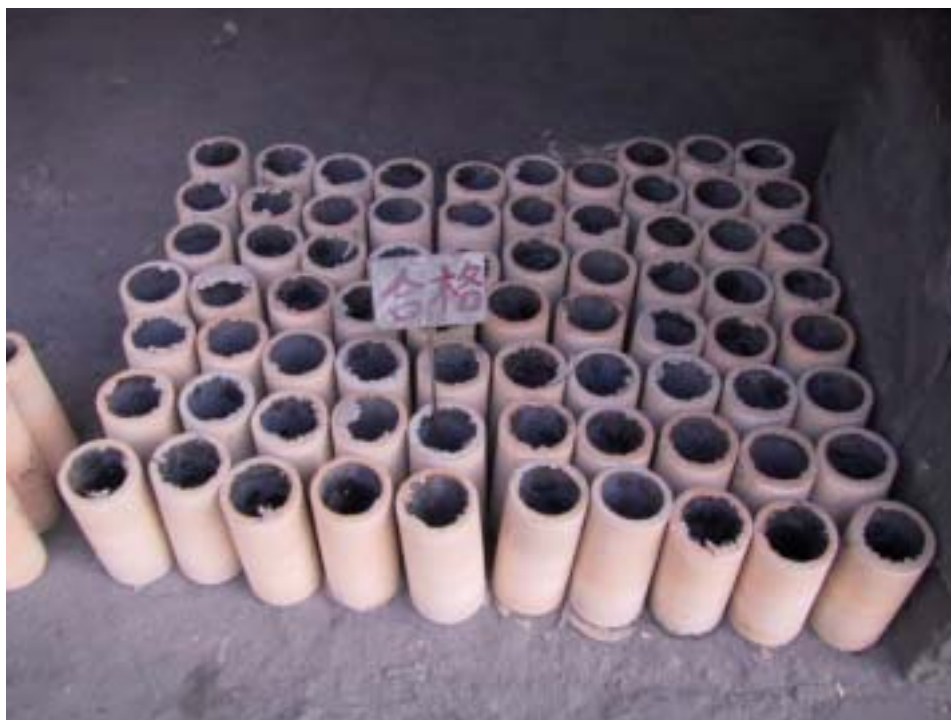
写真2 - 4 - 3 改善の実施状況 (その2)

2) 「合格品表示」の実施状況を写真2・4・3に示す。

当該職場で改善結果の確認後、10日後再度その継続状況を確認したところ、「専用容器の設置」、「不良品の隔離」については継続していたが、「合格品表示」の実施状況は崩れていた。以上の結果から今後現場での改善を進めていくうえで、下記の点に注意していく必要がある。

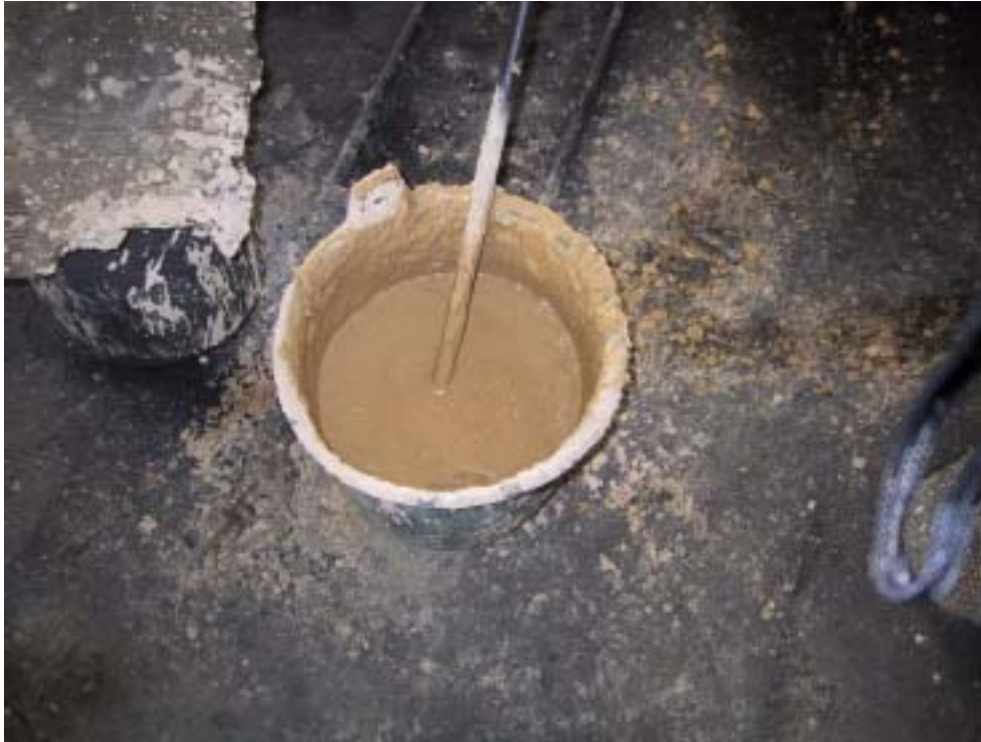
写真 2 - 5 - 1 対策前の作業中のポリ容器

今回は塗型剤固形物の混入要因として、従来から問題とされてきたポリ容器に付着する塗型剤の固形片に対策をとる。

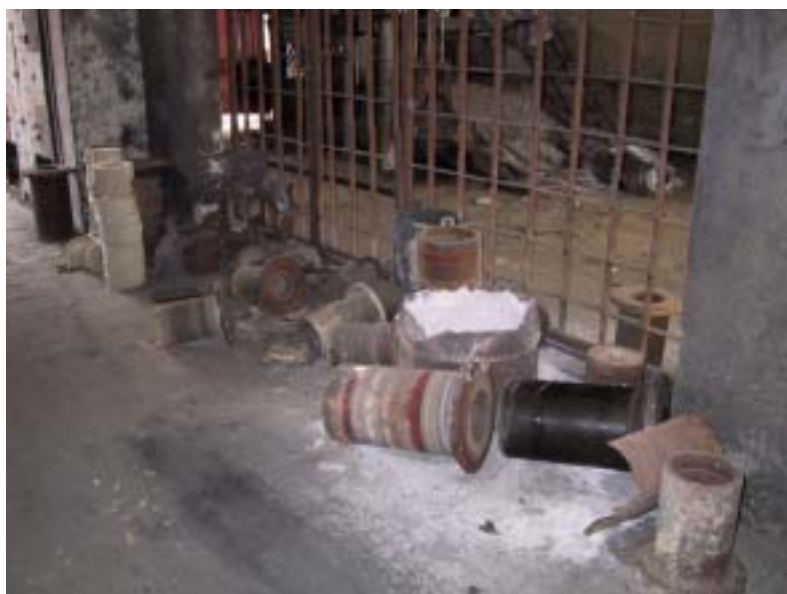
写真2 - 7 - 1 遠心鑄造工場の改善前の様子

当該公司の遠心鑄造工場は、工場通路上に金型、副資材、不良品などが散乱していた。写真2・7・1に改善前の様子を示す。写真2・7・2に改善後の様子を示す。

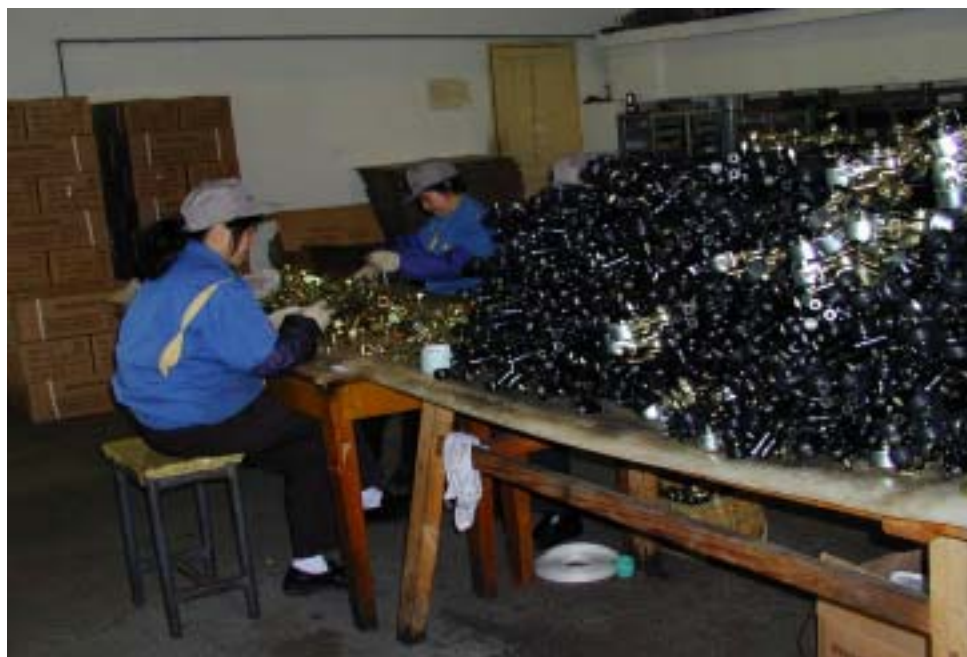
写真 3 - 1 - 1 ロット単位にまとめて組立をしている（改善前）

取引先である国内 11 社の自動車メーカーは国有企業が多く、短納期化の要請は特になく平均の納期も 20 日である。したがって、部品メーカーである当工場も、典型的なロット生産であり、工場内には仕掛りが山積みし、在庫も多く、また生産リードタイムも長い（写真 3・1・1）。しかし、今後、国際的な市場で太刀打ちしていくためには、小ロット、短納期を推進していく必要があり、機能別配置から流れ生産方式に変えていく等の抜本的改善が要求される。

仕掛量の削減、品質の向上、作業の改善を期して、小ロット生産の究極である 1 個流し生産方式を、まず組立工程に適用する。1 ロット 2 0 0 個程度のロット生産から、Uラインを構成して 1 人の作業者が 1 回りして組立を完了する。組立工程は、すべて人手作業に頼っており、また、製品は人手により十分に持ち運びが容易であり、Uライン方式による 1 個流し生産に移行することが可能である。図 3 - 1 - 1 に示すように、作業者が立ったまま作業をし、工程間を移動、ラインを 1 巡すると組み立てが完了しているというようなレイアウトに変更する。

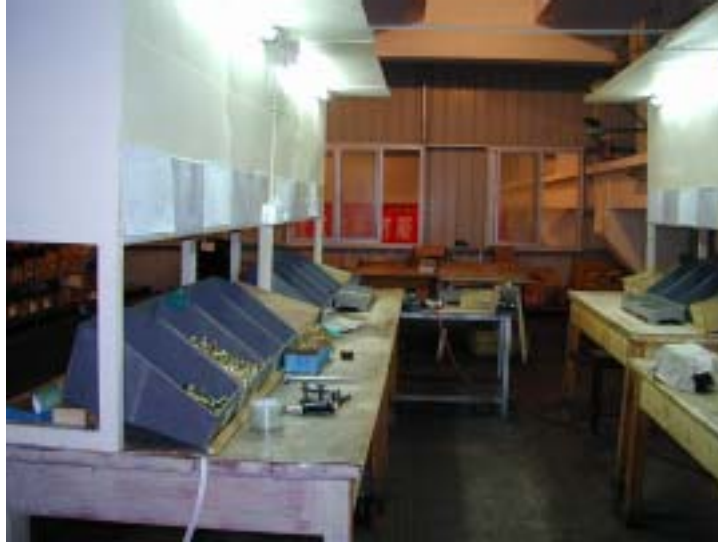
写真3 - 1 - 2 U字ラインの1個流し組立工程（改善後）

多工程間の仕掛りの山積みが完全に消滅、生産性は約 2 0 % 向上。回りの部品の一時置きも減少して、部品の在庫量も減少した。

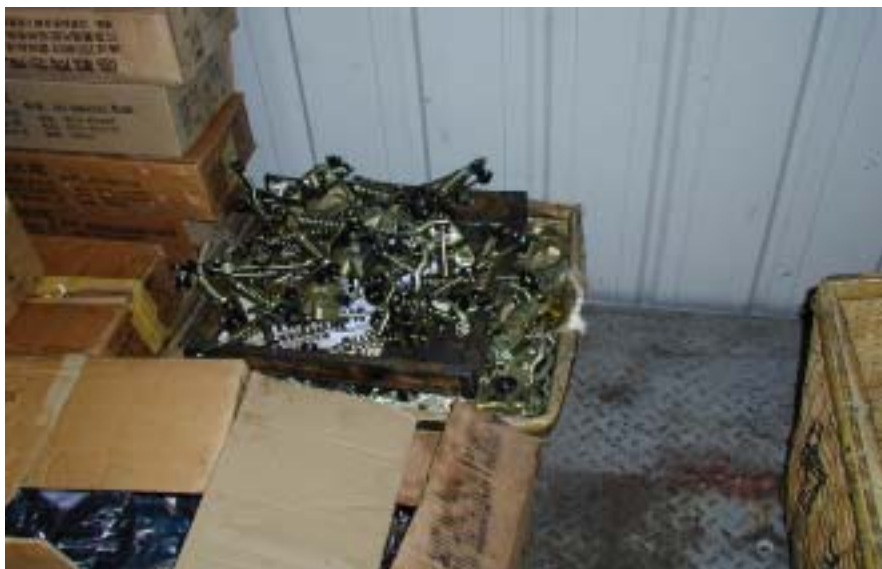
写真3 - 2 - 1 職場の片隅に用途不明品が置かれている。(改善前)

写真3 - 2 - 1の通り、工場内の部品、半製品に保管理由の区別が明示されておらず、整理・整頓の不徹底で、仕掛り増を招いている。

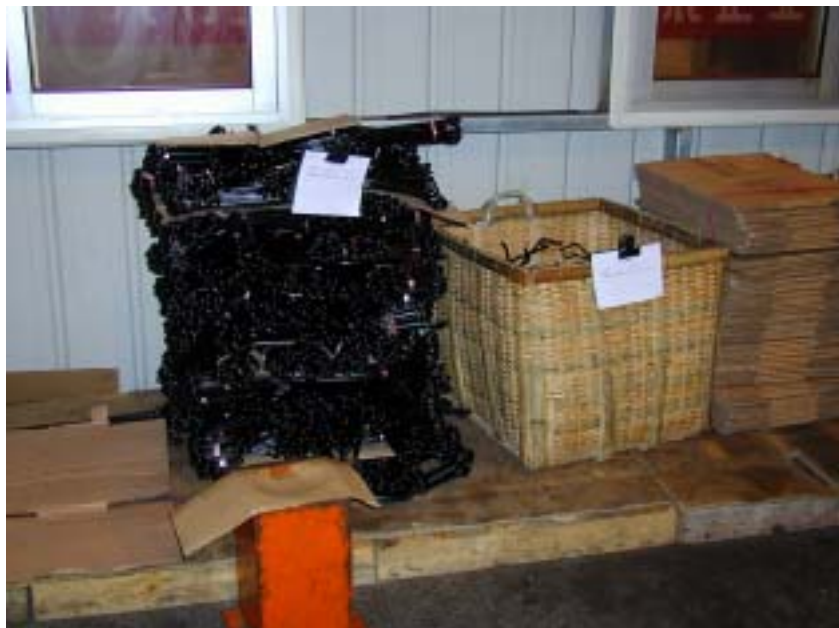
写真 3 - 2 - 2 部品には現品票（部品名、数量）が必ずついている（改善後）

不急品、不要品の一掃、仕掛り低減が実現した。職場内の不良品、使途不明品は廃棄処分の置き場に集約して保管され、職場内には写真 3 - 2 - 2 のように、現品票のついたもの以外は見当たらないようになった。5 S がさらに徹底した。

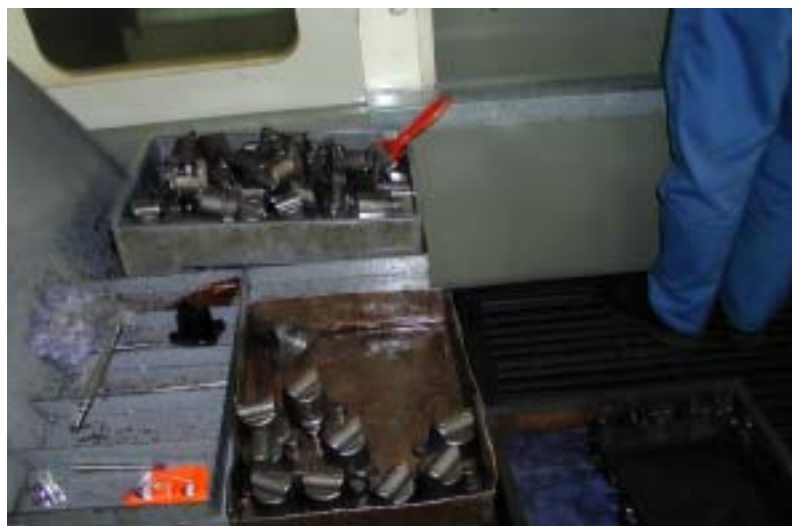
写真3-3-1 部品トレイの内部にワークと切削油や切粉が混在している（改善前）

改善前の自動車用ブレーキバルブの機械加工工程の状況と問題点は以下の通りである。
写真3-3-1に示す通り、機械から外したワークは切粉が付着したまま置かれており、
そのため、部品トレイの内部にワークと切削油や切粉が混在している状況である。

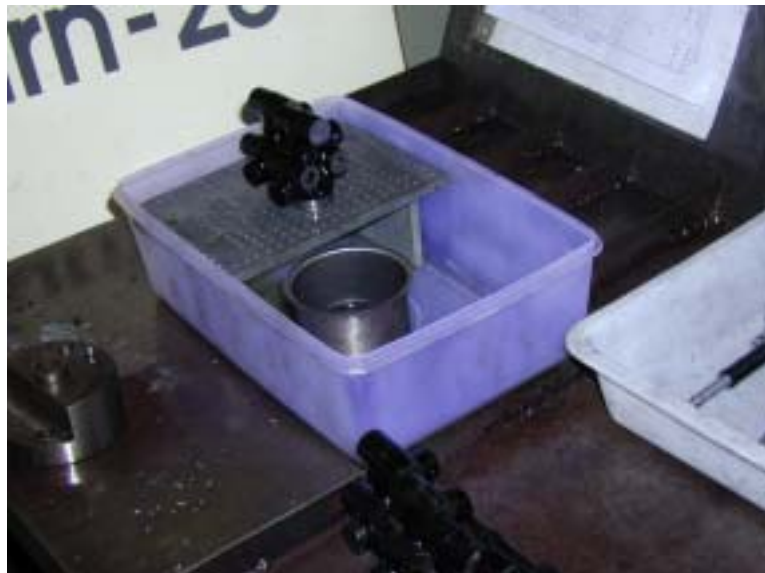
写真 3 - 3 - 2 ワークについての切削油の油切り方法改善 (改善前)

ワークの清浄度向上と切粉とり工数の削減を同時に達成し、品質の向上を図ることが期待できる。写真 3・3・2 に改善後の状況を示す。

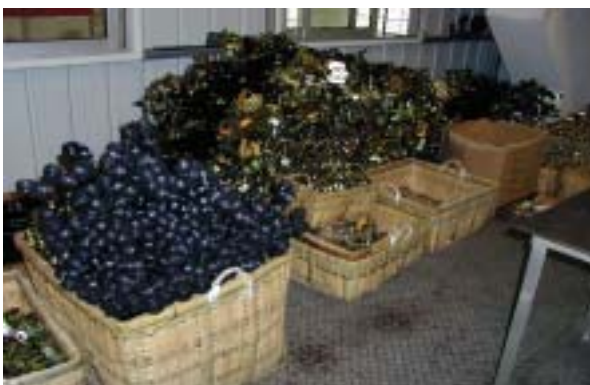
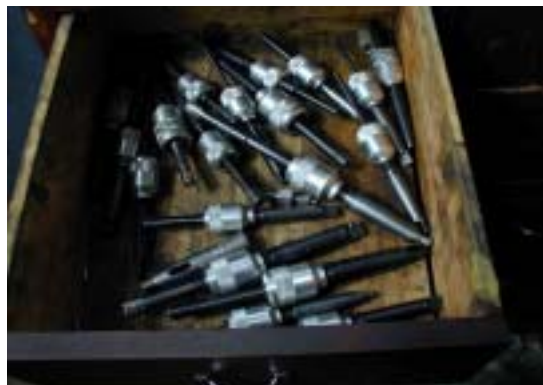
写真3 - 4 - 1 部品の保管状況（改善前） 写真3 - 4 - 2 工具の保管状況（改善前）

より早く、より良いものを造るためには、高価な工具をいたまないように保管し、整理整頓、早く探し出し、品質を確保することが重要である。工場は一見、整理整頓されているように見えるが、MCの治具入れ、工場の見えないところには、所在不明の物品が散在している。カーテンの奥に、治具が切粉がくっついたままの状態に保管されている。治具交換の時に、切粉の掃除から出発しないとイケない状況にある。5Sの徹底を図るべくまず、工具保管の整理・整頓と、見えない部分の清掃・整理から出発すべきである（写真3・4・1、写真3・4・2）。

部品の定位・定品・定量保管の励行をはかり、特に見えない箇所の5Sを徹底する。

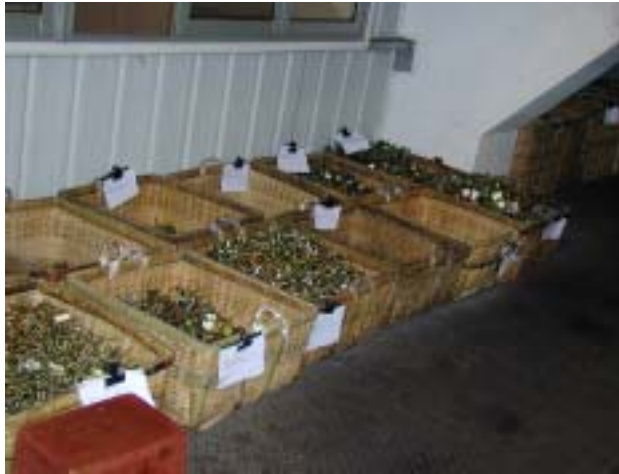
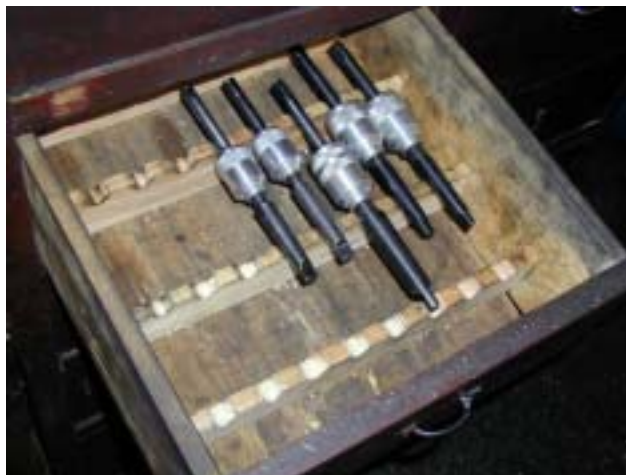
部品の定位・定品・定量保管の励行、工具を整然と整理することにより、入出庫作業の効率化、異品誤品の防止、工具品質の維持と補充の容易化、および工具品質の維持と員数把握の正確化ができた。

写真 3 - 4 - 2 部品の保管状況（改善後）

写真 3 - 4 - 2 工具の保管状況（改善後）

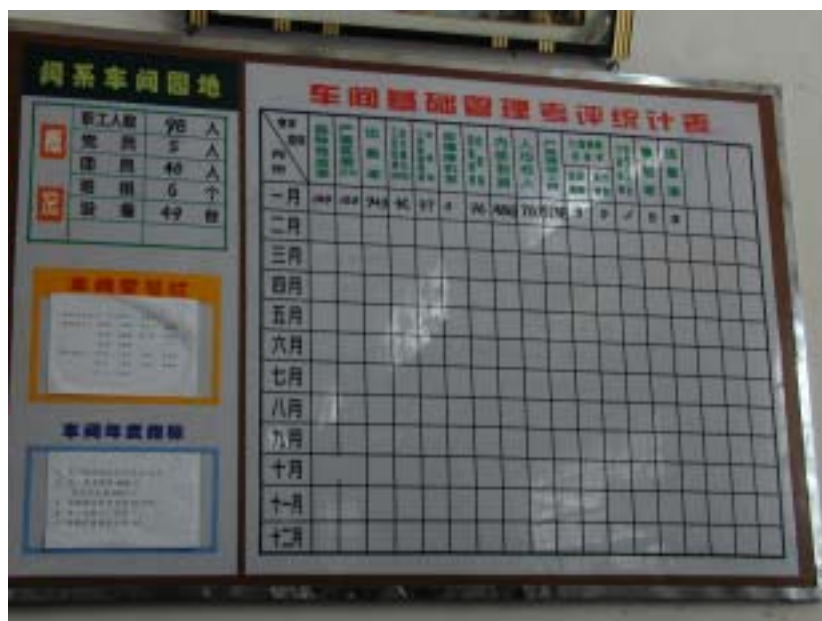
写真3-5-1 生産実績の工場の掲示板（改善前）

前月の品質統計（不良品率）の実績値は、毎月10日と翌月のアクションのため、すでに1/3を経過しており、1日でも短縮する必要がある。写真3-5-1は3月中旬に撮影したものであるが、まだ、2月の実績が集計、掲示されていない。月次で実績管理されているとはいえ、タイミングがあまりにも遅すぎることに、グラフなどによるビジュアル化に訴える等の工夫が必要である。

また、生産実績は 2 回 / 日巡回して記録しているが、作業の節目に作業者自身が品質検査を 1 時間毎に実施しているように、生産実績についても流動数曲線（累積カーブ）を記入、工場に誰でもわかるようにすべきである。特にまず、最終製品の組立工程から始める必要がある。図 3・5・1 に、計画と実績の流動数曲線による管理を示す。

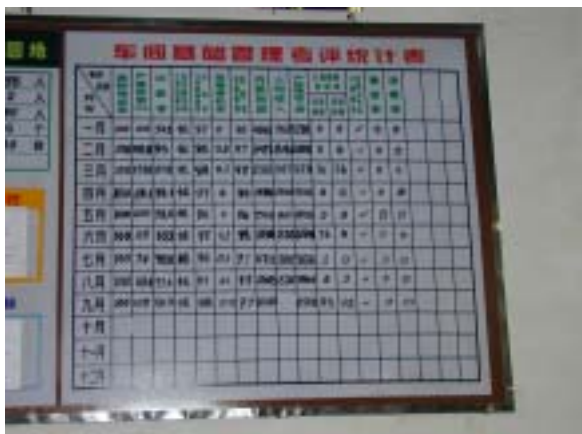
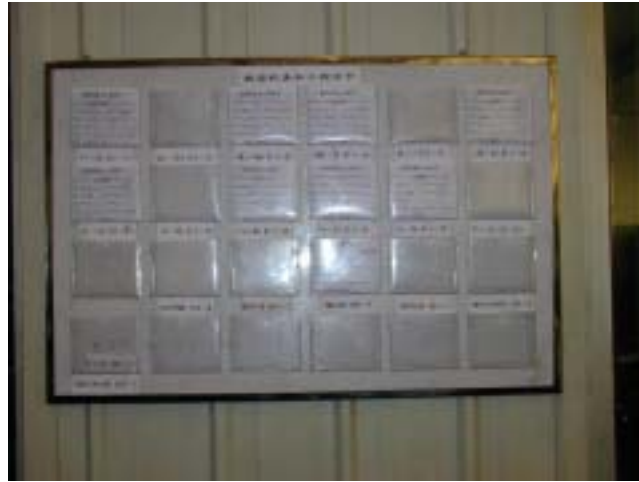
前月実績を掲示するタイミングが前回と較べて短縮され、改善されている。看板により生産日程計画と実績を 1 日単位で記入、誰でも目視できる。写真 3・5・2、写真 3・5・3、写真 3・5・4 に改善後の状況を示す。
