5.3 SHS の設置

(3) 設置作業検査および検収

(4) 検査ポイント 1: 配線

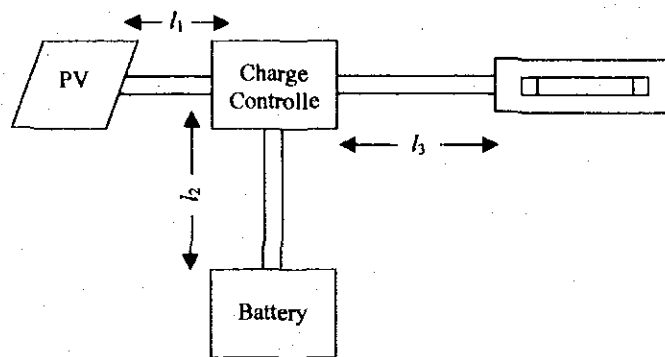
図 5.1 簡易 SHS ダイアグラム

代表的な SHS 構成を図 5.1 に示す

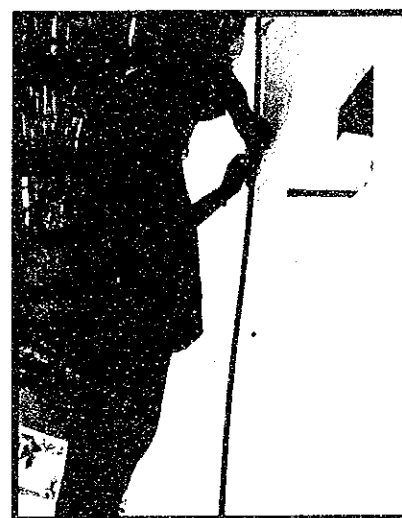
図 5.3 配線作業

距離の検査だけでなく見た目の美しさも確認した。ケーブルが適切な間隔のステーブルで垂直または水平を保って固定されているかどうか確認した。さらに、ケーブルが壁を貫通している場合は、ケーブルの保護管の状態も確認した。特に、2 つの建屋をまたいで配線されている場合には、ケーブルを保護管に入れて埋設するよう指示した。壁にあけた穴から水がしみてこないように、穴をシリコンで補強するよう作業者に指示した。
