#### 4. إعادة تأهيل وتحسين تشغيل مكب البصة:

#### 1.4.4 إعادة تأهيل منطقة الدراسة النموذجية:

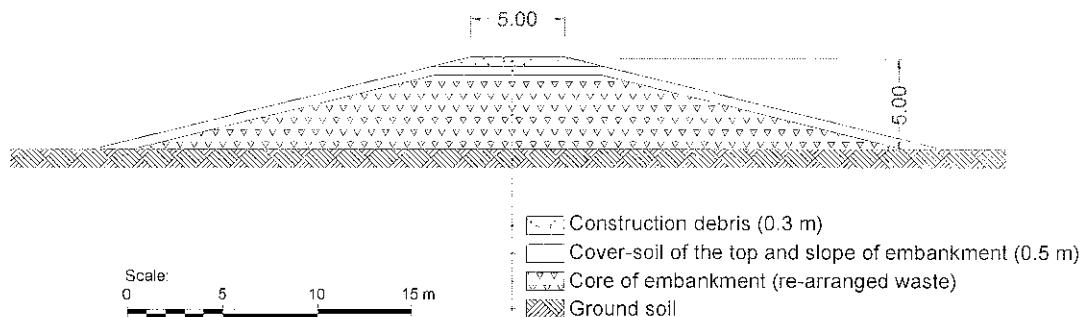
#### **مقطع نموذجي في حاجز الشكل 2-4-4**

- باستخدام هذه النفايات نصنع نواة الحاجز، إن ارتفاع الحاجز هو حوالي 5 م وعرض الحاجز من الأعلى حوالي 5 م والميل هو ¼ والميل من كل الجانبيين.

- يغطى الحاجز بالتراب (الرمل) المأخوذ من المنطقة المحيطة وعلى قمة الحاجز توضع أنقاض البناء المأخوذة من مدينة اللاذقية.

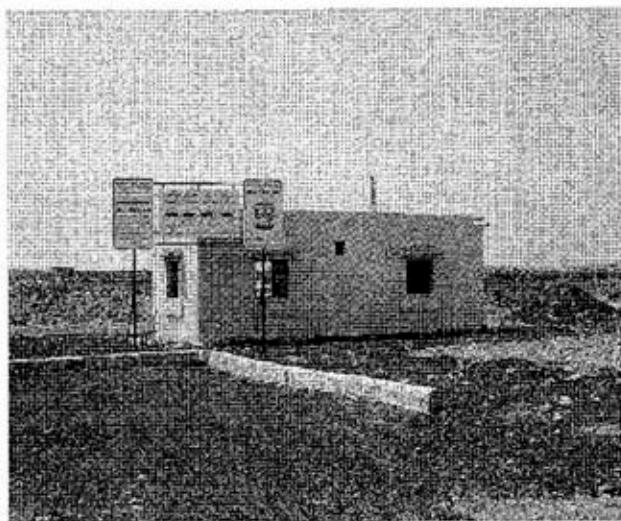
بيت الحراس والشاحنة

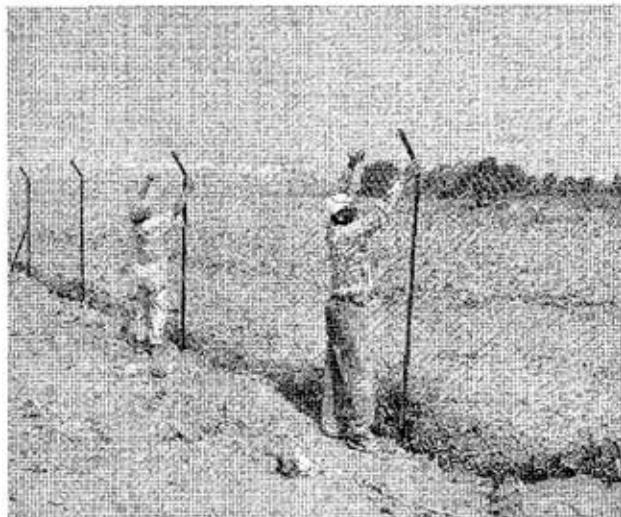
السياج

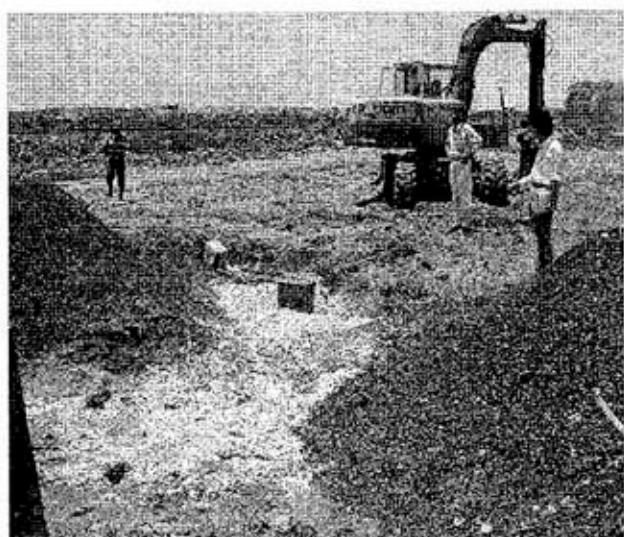
بئر المراقبة

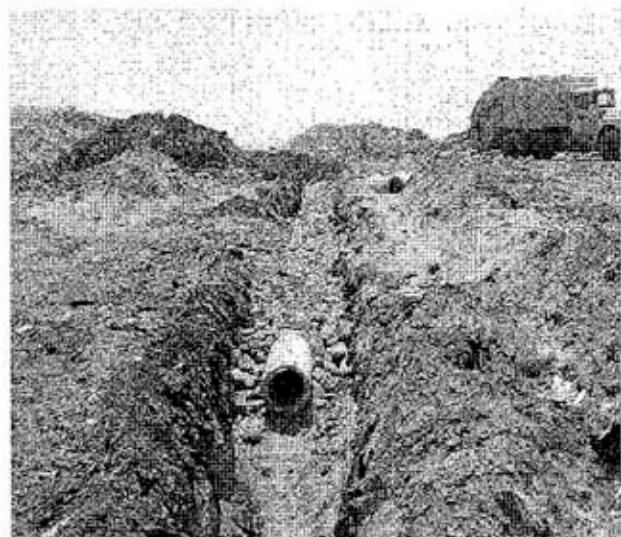
أنابيب جمع الرشاحة

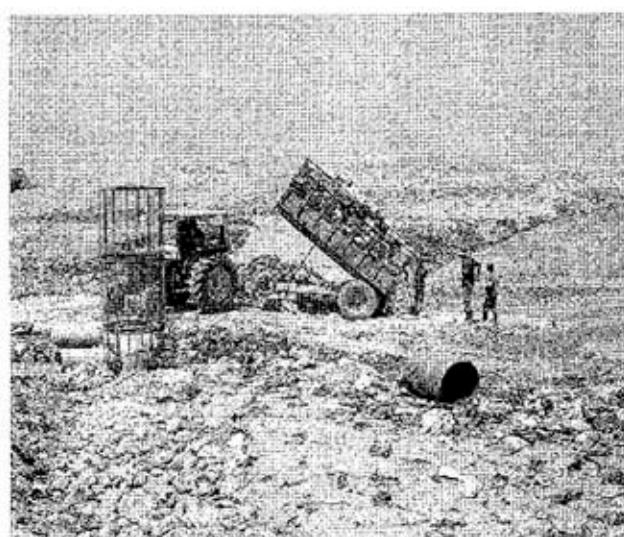
أنابيب طرد الغاز

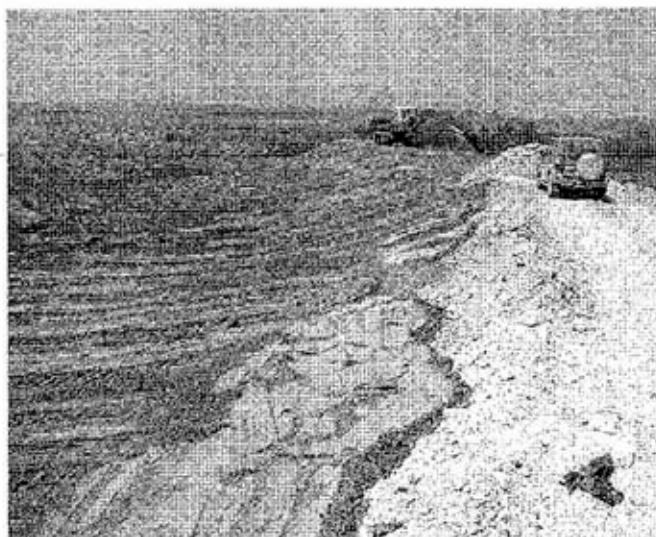
ال حاجز
