## 補修対象設備

## 給水ポンプ

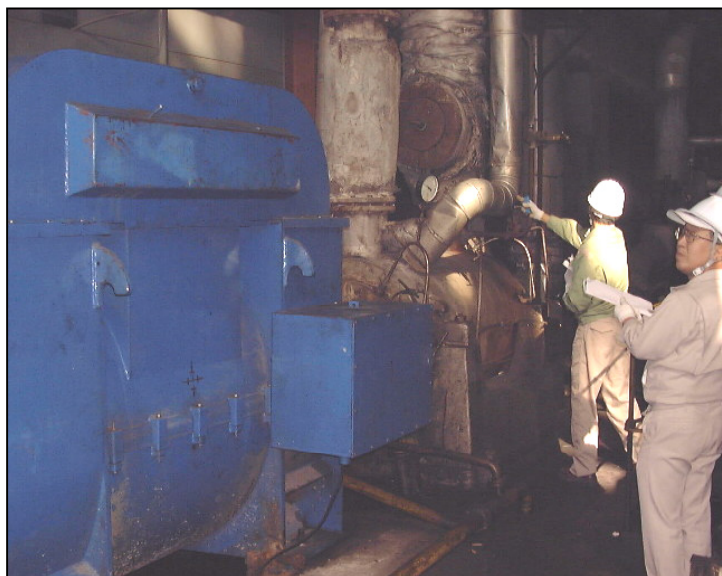
Fig.5.1-5

**状況**

- (1) 給水ポンプは、ポンプ・モータ共に老朽化による故障が多く、補修に苦慮している。
- (2) 給水流量制御は、給水流量調整弁により行われており、給水ポンプ起動時の給水系統へのショックが大きい。

給水ポンプモータをインバータ化し、回転数による給水流量制御とする。これにより、給水弁等の故障頻度の低減や所内動力の大幅な削減が見込まれる。

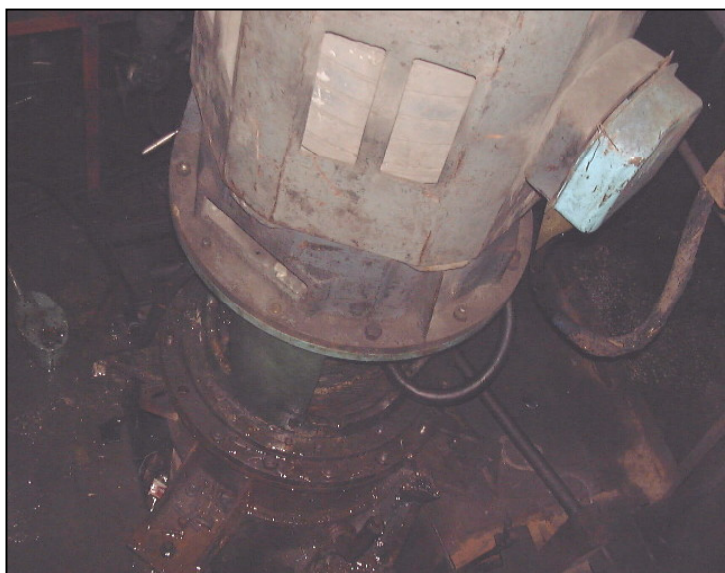
Fig.5.1-6

**状況**

- (1) 復水ポンプは、数年前にタービン1基あたり3台から2台に変更(横軸⇒縦軸タイプ)したため、ポンプ容量は足りているものの負荷変動に対する追従性が悪化し、キャビテーション発生によるインペラ損傷やポンプシャフトの折損等の故障が発生している。

復水ポンプを更新する。同時に復水ポンプの容量に合った復水器レベル調整が可能なように調整弁も含めた制御系統の見直しを実施する。

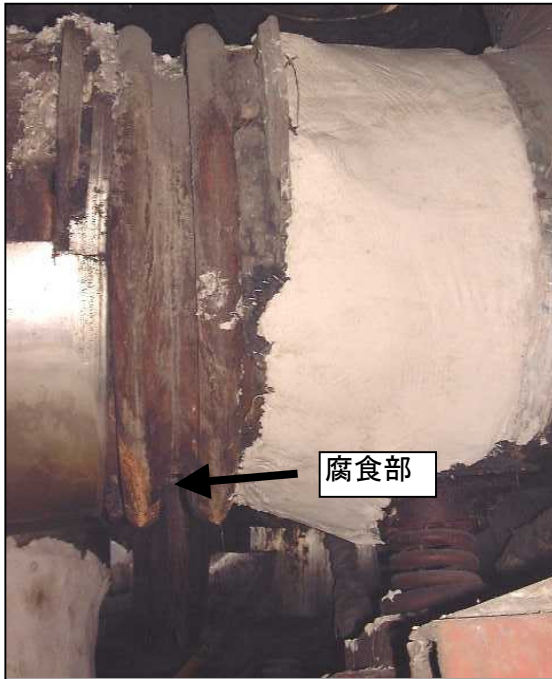
復水系統および抽気系統のエキスパンションジョイントはドレン管の詰り対策として、ドレン管が撤去されており、ドレン溜まり部が腐食し、復水器真空低下の原因の1つとなっている。

- (1) エキスパンションジョイント部をドレン管付きに更新し、停止時に必ずドレン排出を行う。
- (2) エキスパンションの材質をSUSか温度が低い部分にはゴム製に変更する。

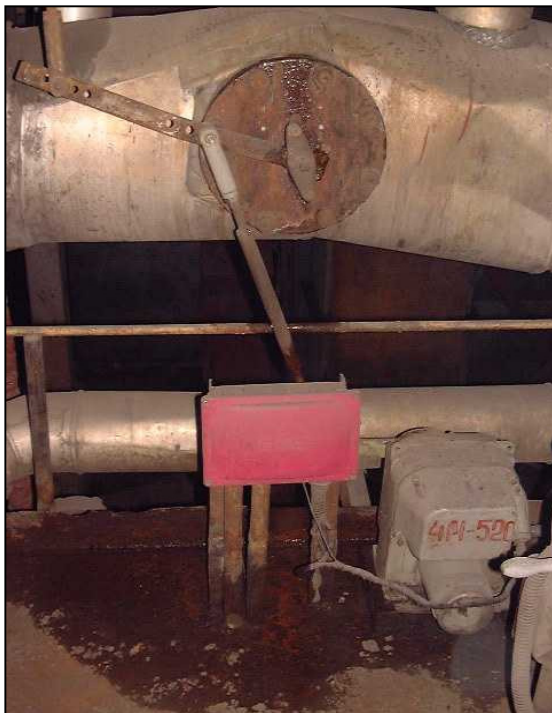
真空系統のバルブは、当初は封水型を使用していたが、補修により通常のグランド型に変更されており、復水器真空度低下の要因の一つとなっている。

真空系統のバルブを全て封水型に更新する。

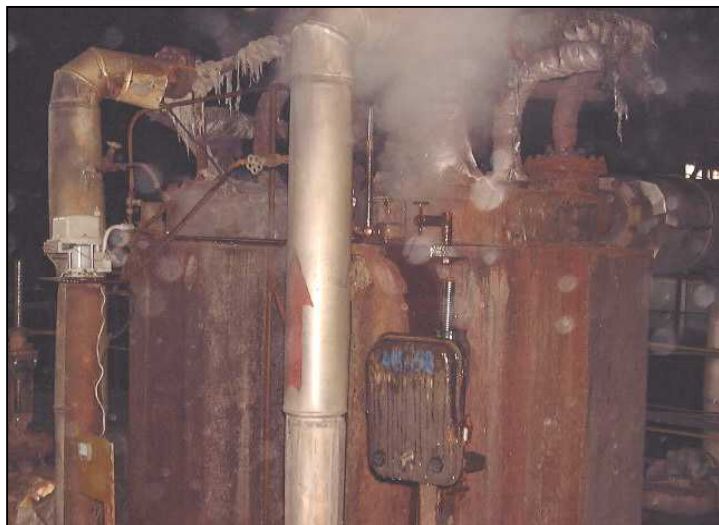
Fig.5.1-9

蒸気エジェクターは4年に1回分解点検・補修を実施しているが、3段式のノズルの他様々な箇所に磨耗・漏れが発生し、効率が低下しているため、復水器真空度悪化の要因の一つになっている。

ノズルの他様々な箇所が磨耗損傷しており、補修だけでは性能の回復が困難と予想され、蒸気エジェクタ本体を更新する。

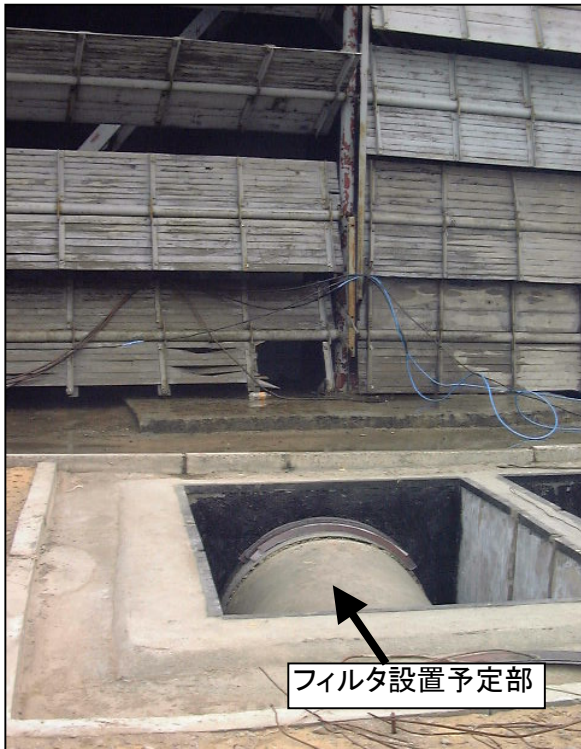
- (1) No.1, No.2冷却塔出口の機械式フィルタは修理しながら使用しているが、No.3冷却塔にはフィルタが設置されていない。
- (2) 機械式フィルタは、冷却塔出口に設置されているため、冷却系統停止時にしか清掃が出来ない。

- (1) No.1, No.2冷却塔の異物除去性能改善の為、TES4でフィルタのメッシュを50mmから10mmへ変更予定である。
- (2) No.3冷却塔のフィルタはTES4で製作し、取付け予定である。
- (3) No.1, 2, 3ともに運転中に清掃できる自動洗浄機能のある除塵装置に更新する。

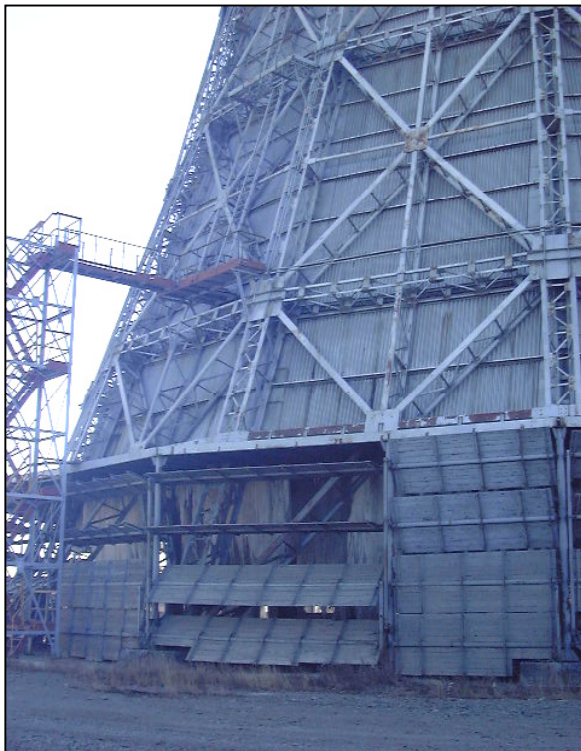
- (1) 冷却塔は、冬季にできるつららが落下して、冷却塔下部のノズルやエリミネータを壊し効率の低下や水蒸気の発生を増加させている。それが、冷却塔上部のつららを大きくする要因にもなっている。
- (2) 冷却塔下部開放部より砂やビニール等のゴミが入り、復水器細管に詰まったり、冷却塔下部に堆積している。

- (1) 冬季はつららを定期的に除去する。
- (2) エリミネータやノズルを定期的に補修する。
- (3) 冷却塔下部ピットを定期的に清掃する。
- (4) ラジエータータイプの導入可能性を検討する。検討結果をEx 5.1-1(P5.1-26)に示す。

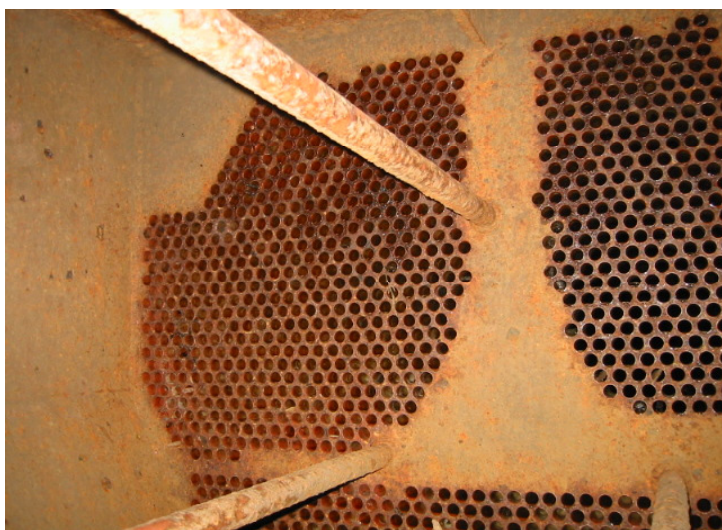
復水器冷却水は、地下水を使用しているが、冷却塔からの土埃や異物の混入による詰まりや軸冷水の系外排水による冷却水量低下等の問題が発生している。

- (1) 冷却塔出口のフィルタの整備を行う。
- (2) 復水器細管清掃を定期的実施する。
- (3) 軸冷水戻り配管の復旧。
- (4) 復水器細管洗浄装置導入の可能性を検討する。検討結果をEx 5.1-2(P5.1-27)に示す。
