補修対象設備

1～8号ボイラのFDF, IDF用モータ及び関連インターロック設備

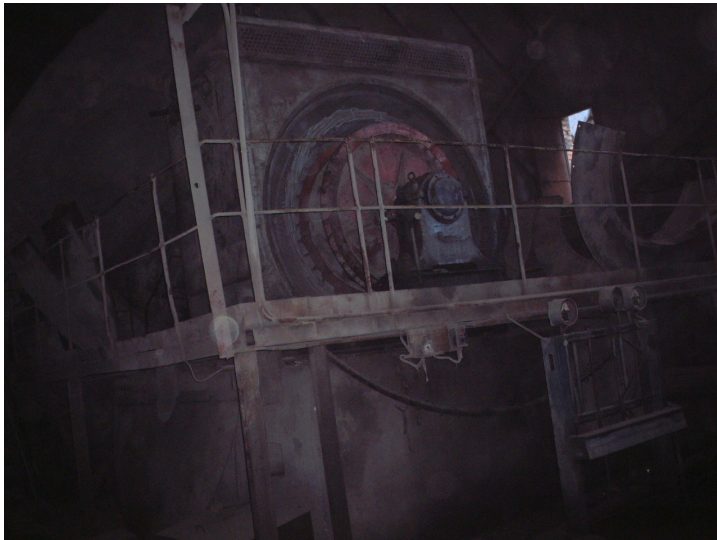
Fig.5.1-19

- (1) 起動停止の頻度が多い事による軸受メタルの損傷とローターによるステータ面の損傷(積層珪素鋼板の短絡)、ローターのエンドリングとコイルの蟻付け部の溶融等の事故が頻繁に発生している。
- (2) インターロックが付いていないためモータの起動制限を守れず、機器の劣化を早めている。
- (3) 珪素鋼板の短絡、エンドリングの溶融等の故障は、発電所での修理対応が難しく、ロシア等に修理依頼している。

1～8号ボイラのFDF, IDF用モータを新替(インターロックシステム付き)する。

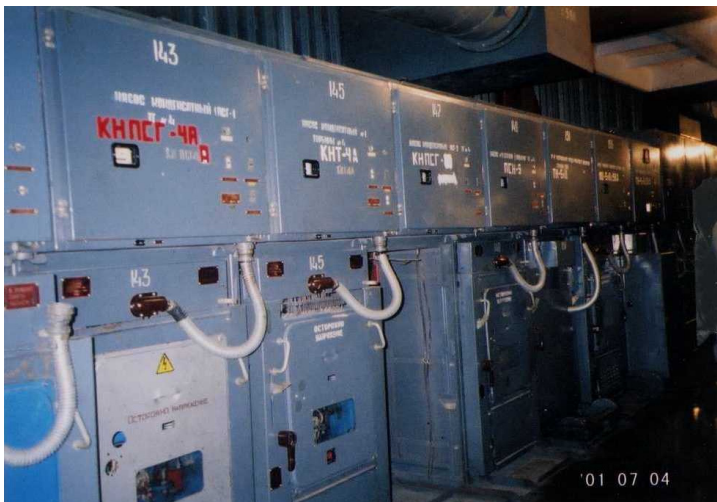
Fig.5.1-20

高圧配開装置(6.6kV)

現在の高圧配開装置は、O CB型であり、古い型式のため予備品の入手不能、遮断事故等の不具合が発生している。

特に不具合の発生頻度が高い高圧配開装置をVCB型に新替する。

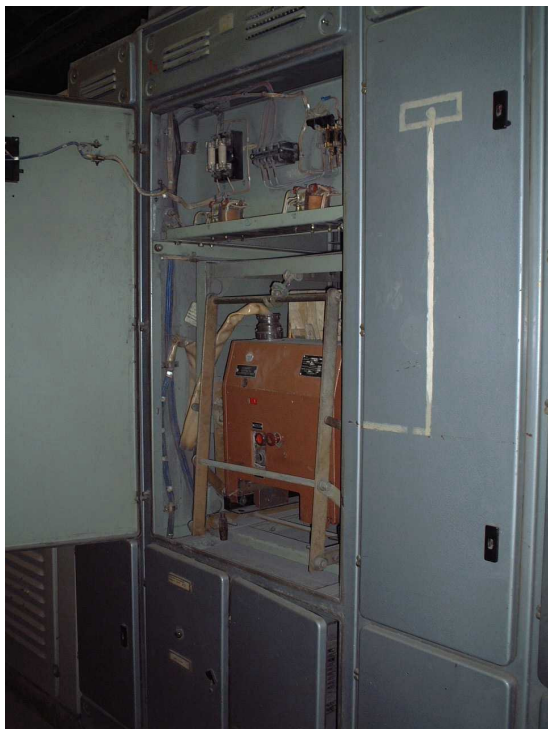
Fig.5.1-21

低圧配開装置(0.4kV)

現在の開閉装置は、MBB型であり、古い型式のため予備品の入手不能、遮断事故等の不具合が発生している。

主要機器であるボイラ、タービンの補機用低圧配開装置を新替する。

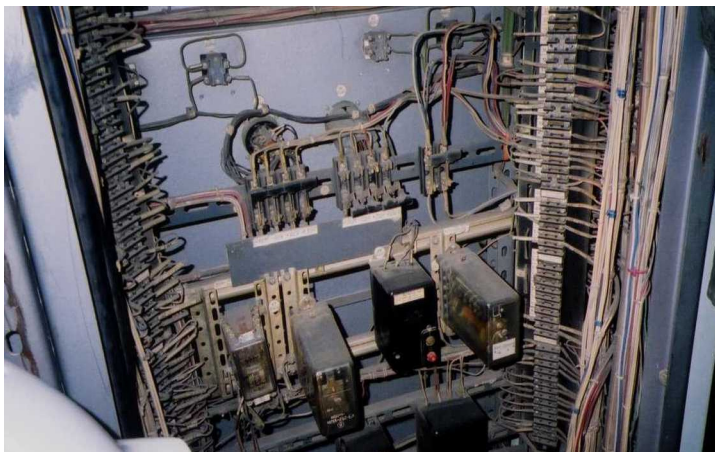
Fig.5.1-22

発電機保護継電器

- (1) 現在の発電機保護装置は、ロシア製であり、老朽化し誤動作が非常に多くなっている。
- (2) 予備品の入手が困難なため、修理及び調整が非常に困難な状況である。

1～6号発電機の保護継電器を全て新替する。
