Kısım 9.
Kentsel Hasargörebilirlik Hesaplaması

9.1. Binalar

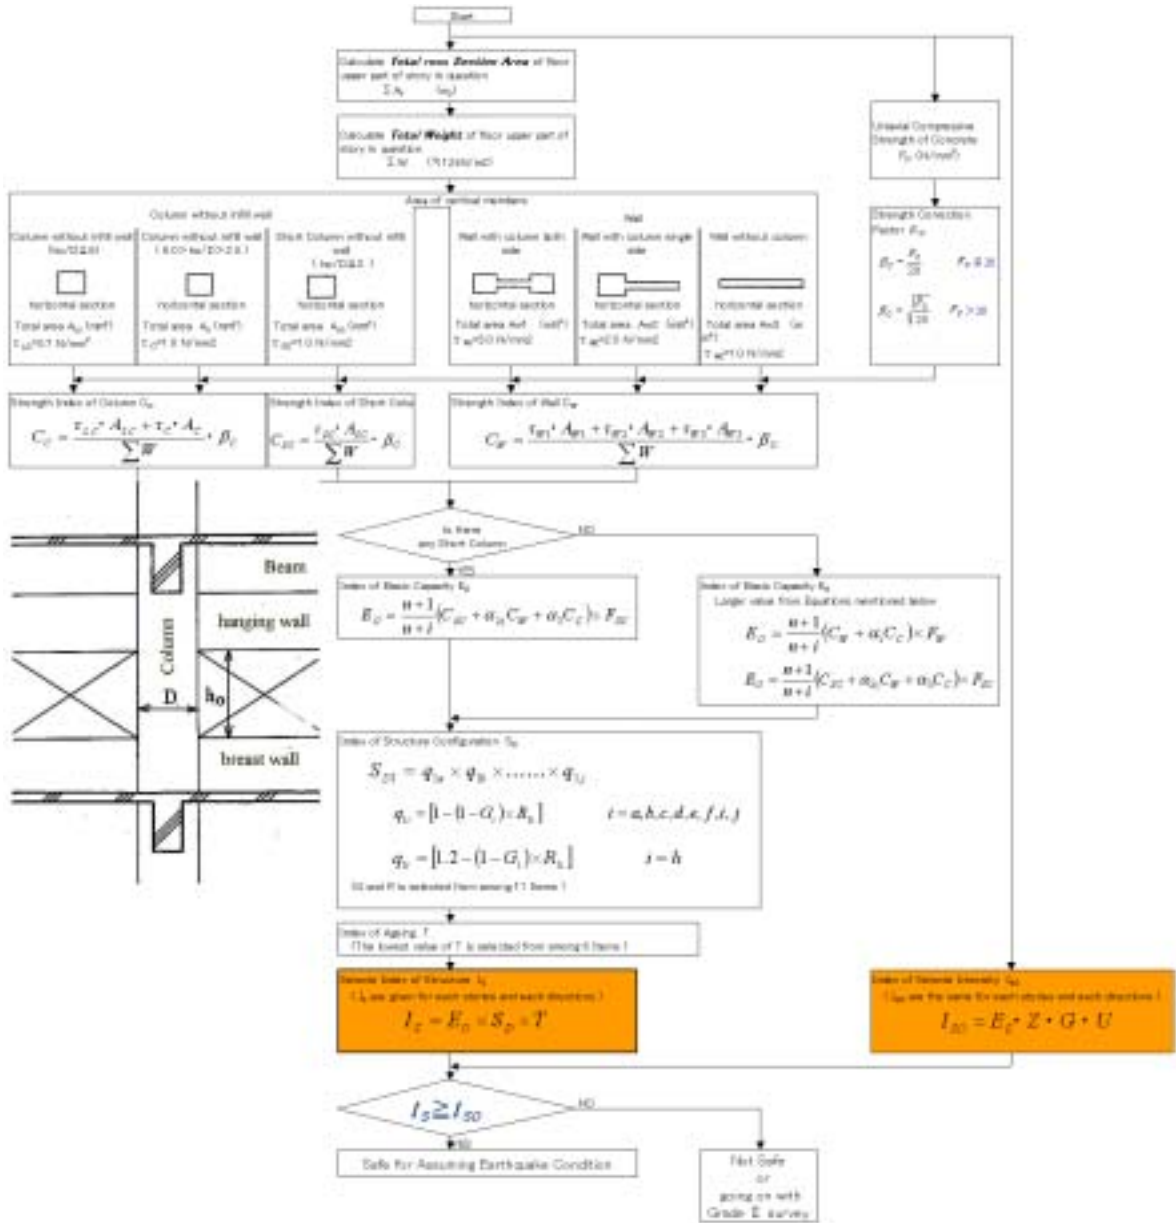
Şekil 9.1.1 Hasplama Prosesi (I_s)

Hesaplama prosesi Şekil 9.1.1’de gösterilmiştir. ÜSKÜDAR TİCARET MESLEK LİSESİ için hesaplanmış verinin bir örneği Şekil 9.1.2’de gösterilmiştir.

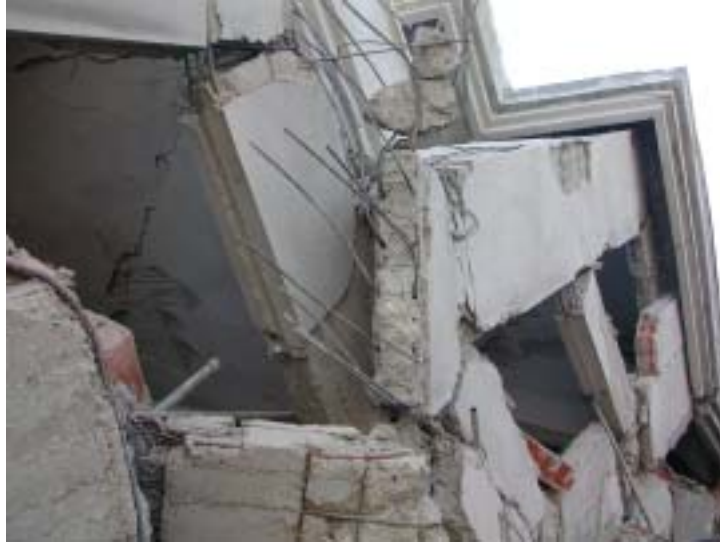
Foto. 9.1.3 Kolon ve kiriş arasındaki tahribata bir örnek

Eğer etriye sonlarının sabitlenmesi yetersiz ise betonarme demiri yerinden çıkabilir ve kolonun kendisi düşey yük taşıma kapasitesini gerçekleştirmez.

Kolon-kiriş bağlantısındaki problem giderildikten sonra kolonun kesme tahribatı ve betonun burkulması meydana gelebilir.

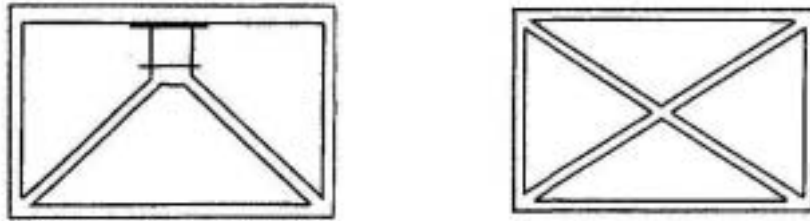
Şekil 9.1.8 Y ve X şeklindeki çelik çerçeveler

Y şeklindeki çelik çerçeve uygulandığında, y şeklinin bağlanma noktasına enerji emici alet yerleştirilebilir. Genellikle enerji emici alet düktil çelik plakadan oluşur. Bu konsept “dinamik yapı kontrolü” olarak adlandırılır.

a) Y-şeklinde diagonal bağlama ‘brace’ b) X-şeklinde diagonal bağlama ‘brace’

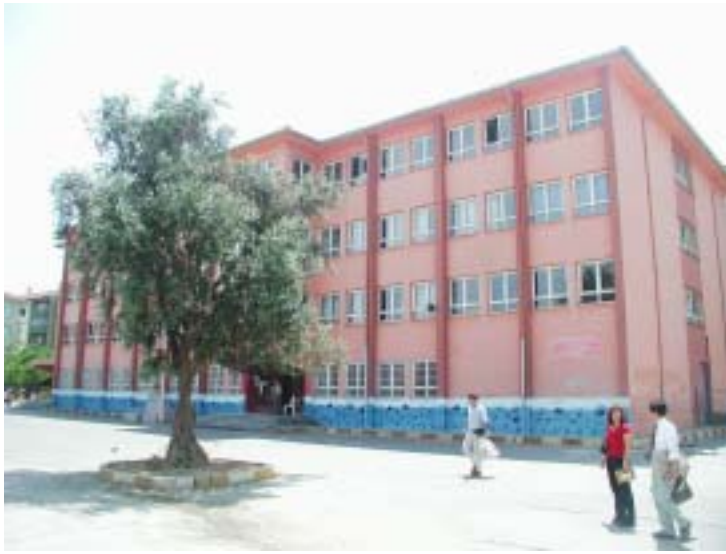
Foto. 9.2.1 İlköğretim Okulu: Geniş Kat Alanı (A) - Yükseklik (H) Oranı

Hasargörebilirlik fonksiyonu tüm binalar temel alınarak belirlenmiştir ve kat alanı-yükseklik oranı dikkate alınmamıştır.

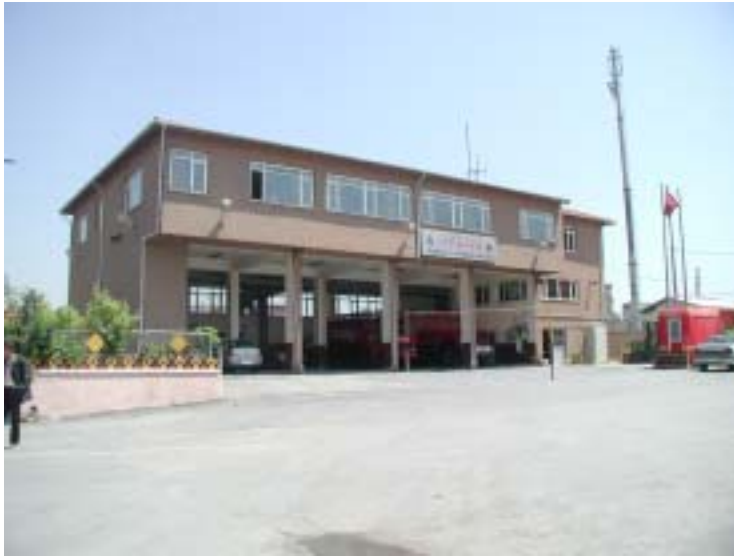
Foto. 9.2.2 İtfaiye İstasyonu: Aynı bina içinde Garaj ve Ofis

İtfaiye tesislerinin hasar oranı diğer binalarınkinden %4-%2 oranında daha azdır. Bunun nedeni binaların betonarme ve 3 yada daha az katlı oluşları olabilir. Bununla birlikte, bir itfaiye istasyonu depreme karşı zayıf yapı şeklini göstermektedir: binanın ilk katı garaj olarak kullanılan ve sadece tuğladan yapılmış 3 duvarı olan ve geri kalanı caddeye açık bir yapıdır. Bu yapılar depremdayanırlığı bakımından incelenmeli ve güçlendirilmelidir.

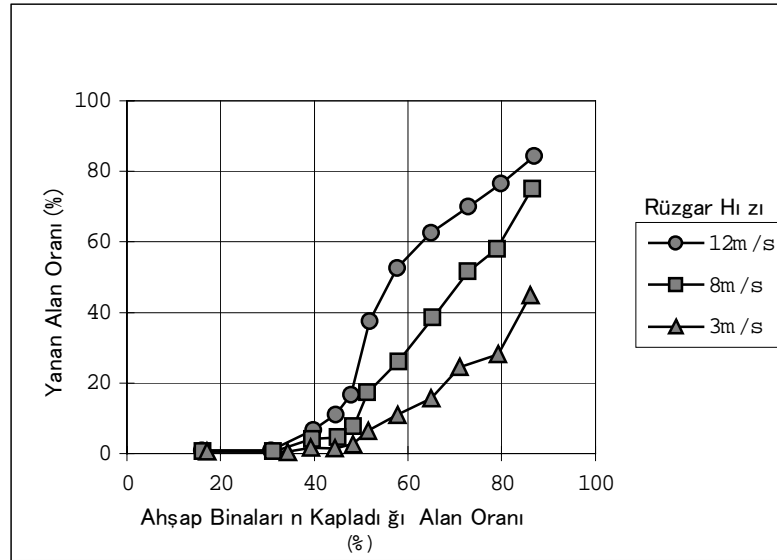
Şekil 9.3.5 Yanan Alan Oranı ve Ahşap Binaların Kapladığı Alan Oranı Arasındaki İlişki

Bu şekilden eğer ahşap binaların kapladığı alan % 30'dan az ise yangının yayılmayacağı sonucunu göstermektedir. Her mahallede ahşap binaların kapladığı alan Şekil 9.3.6'de gösterilmiştir ve bütün mahalleler % 10'un altında bir oran göstermektedir. Bu Çalışma Alanı içerisinde yangın yayılmasının tahmin edilmediği anlamına gelir.
