#### 4.4 たわみ測定結果

#### 4.5 コンクリート強度と中性化深さ

## 4.6 部材耐力

#### 4.7 総合健全度判定

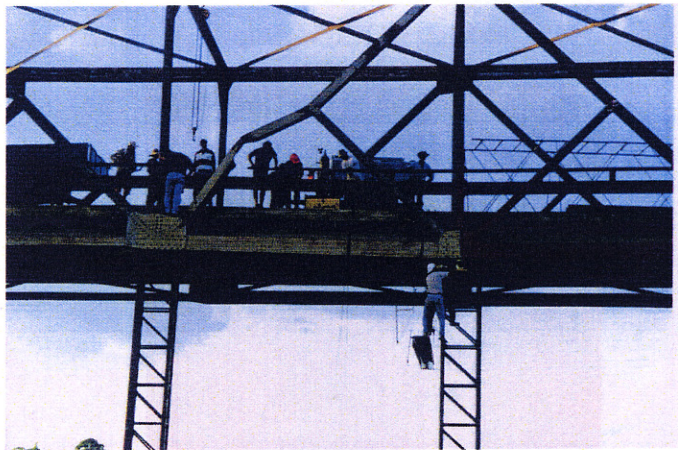
図4.4.1 たわみ測定方法と測定結果

上部工のたわみ測定を現地コンサルタントの協力を得て各スパンについて実施した。軸重を計測したトラックを用意し、測量水準器を用いて戴荷しない状態と戴荷した状態でレベルを測定した。測定結果を図 4.4.1 及び図 4.4.2 に示す。

戴荷による変位は 4~7mm と小さく、同じ荷重条件のもとで行った構造解析結果よりも小さな値となった。これは構造解析ではスラブによる剛性を考慮していないためで、測定値は妥当な値であると言える（「4.6 部材耐力」参照）。

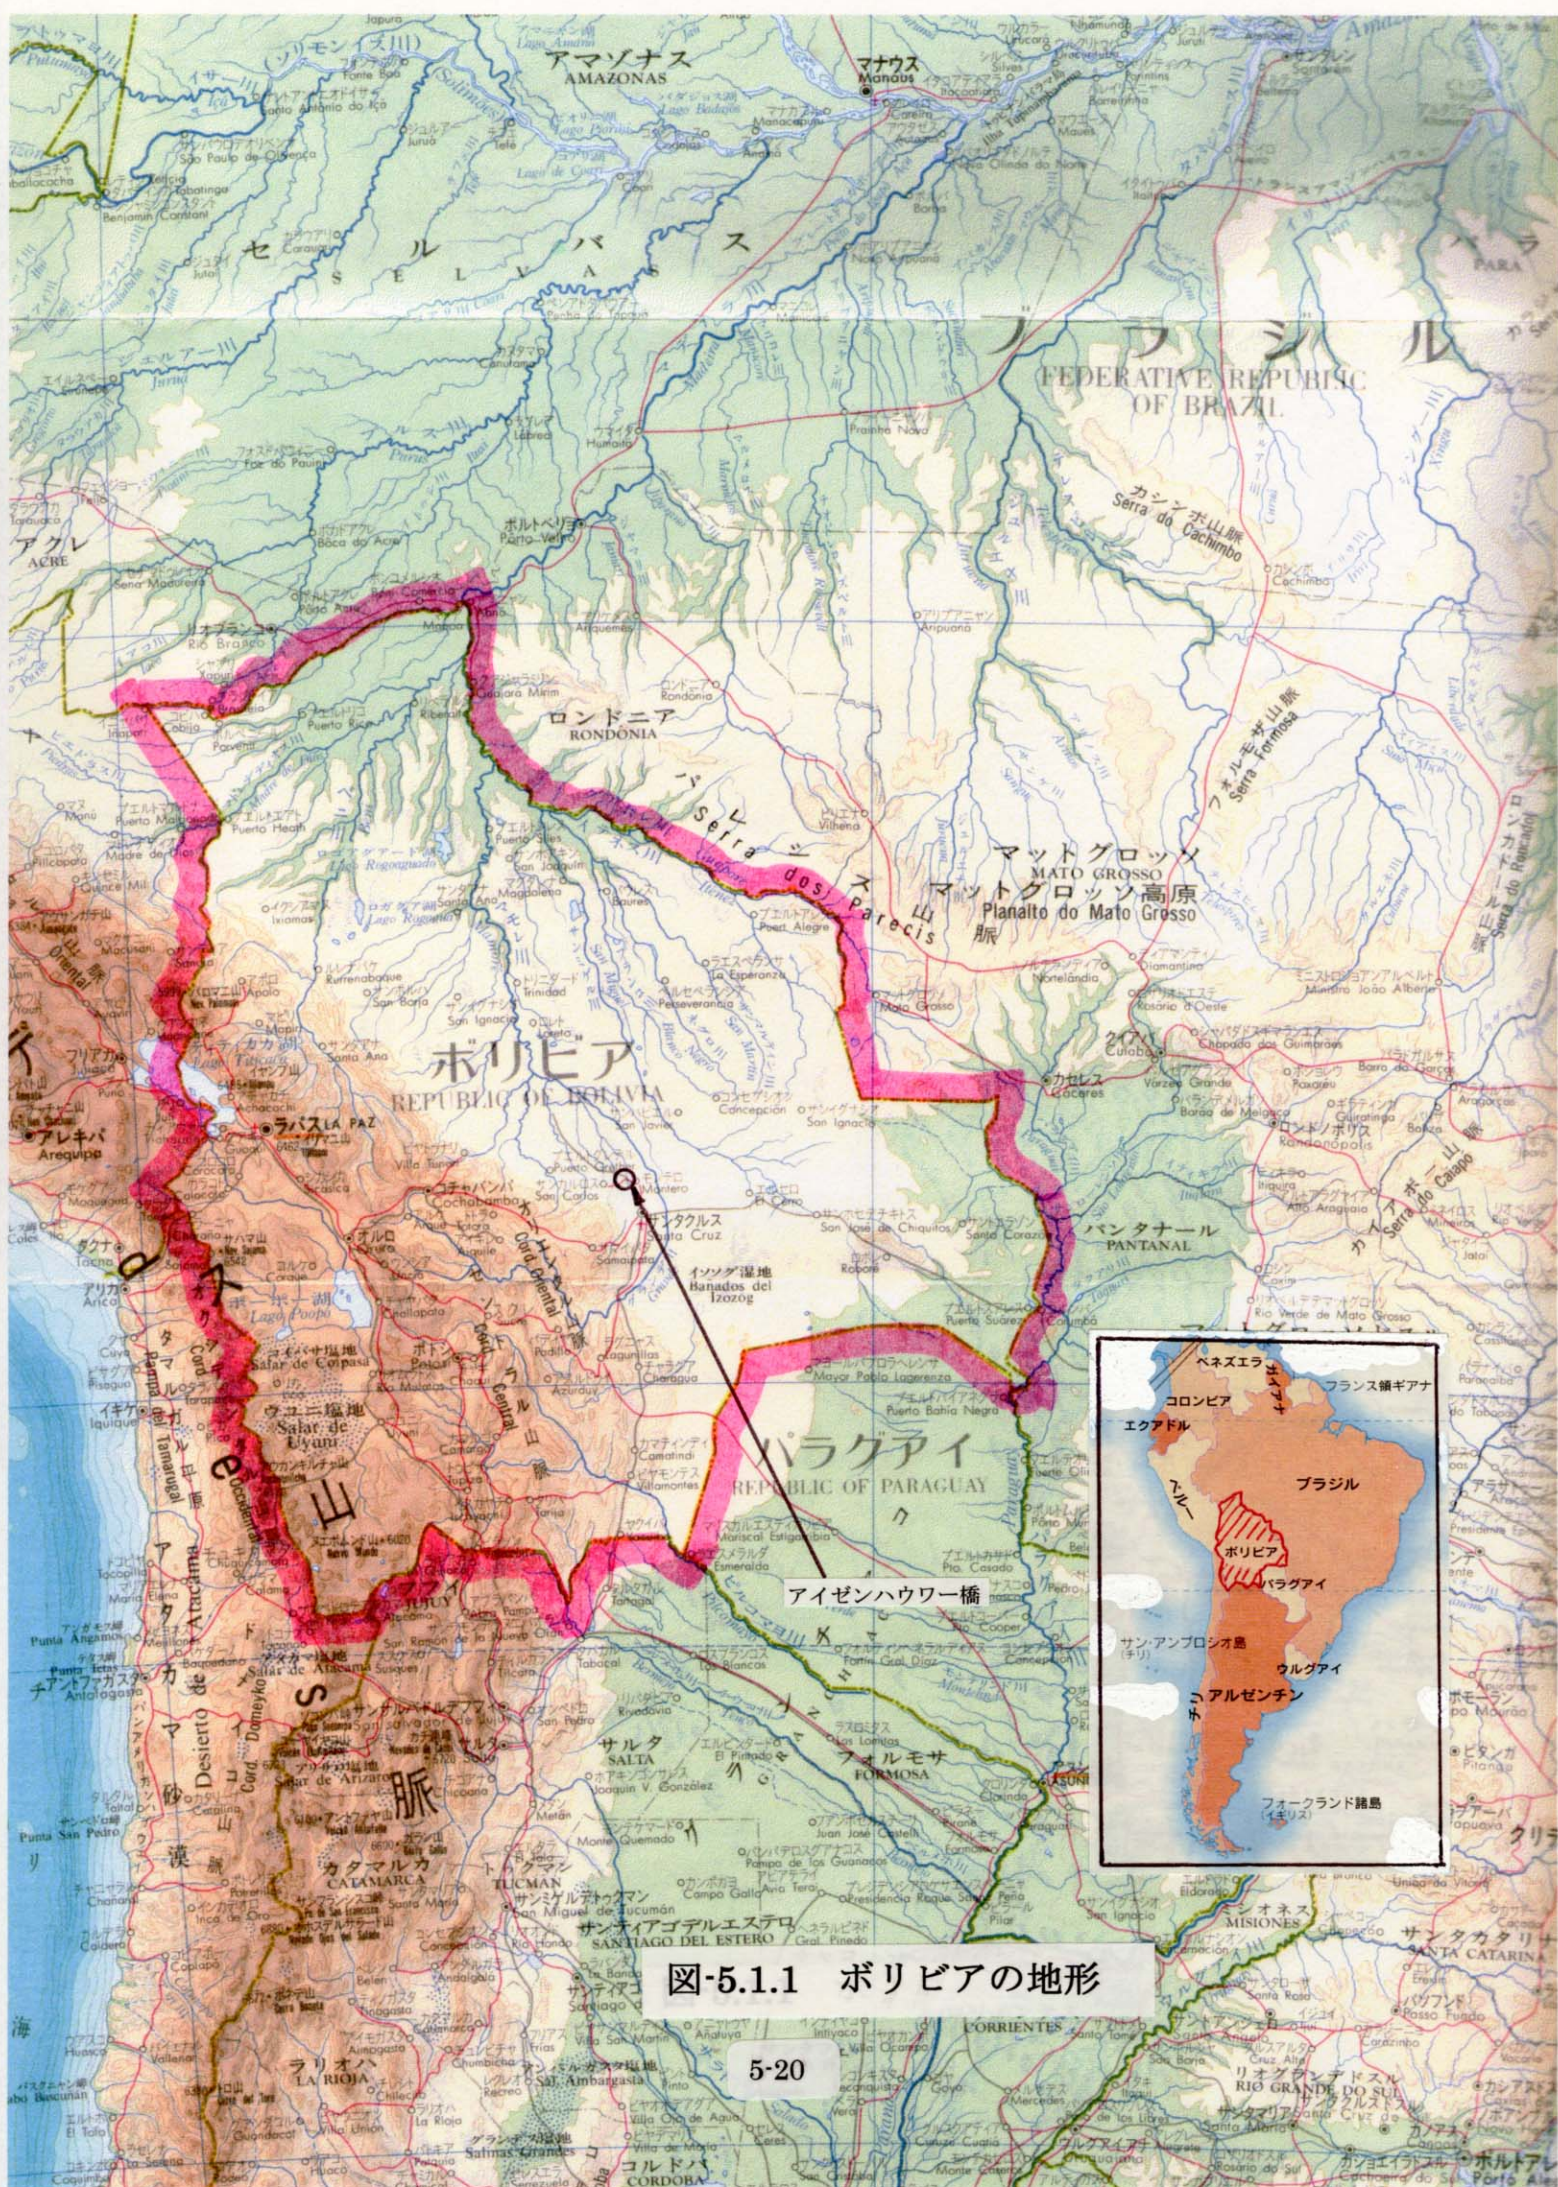
図-5.1.1 ボリビアの地形

ボリビアは海を持たない内陸国で、西部の 6,000m 級の山々を擁するアンデス山脈と東部のアマゾン河およびラプラタ河流域へ続く平原がよりなる。ボリビア全土の地形図を図-5.1.1 に示す。ピライ川流域はアンデス山脈東端オリエンタル山脈の丘陵地とその山麓平地とで構成され、その平地は遠くアマゾン河へと続く。流域は、概ね西経 62 度～64 度、南緯 16 度～18 度に位置し、標高 2,400m 程度の上流丘陵地域を除き、ほとんどが 700m から 200m の標高に分布する。
